热模离心球墨铸铁管插口夹渣和尺寸不合格原因分析与防止措施

摘要: 热模离心球墨铸铁管生产中插口夹渣和尺寸不合格都会对产品质量造成影响。从熔炼到退火等几个工序分析了造成插口夹渣和尺寸不合格的原因, 并给出了预防措施。

Causes Analysis and Prevention Measures of Slag Inclusions and Off-Size in Socket of Centrifugal Ductile Iron Pipes by Hot Mold

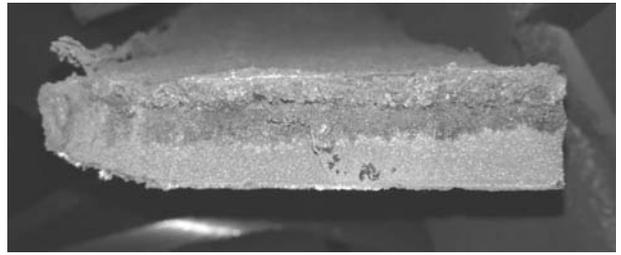
生产过程中热模法生产的球墨铸铁管插口经常出现夹渣现象。以K9级DN2400管为例, 国标要求公称壁厚为26.1 mm, 公称壁厚的公差: $-(1.3 + 0.001DN)$, 若插口金相检测出渣层, 除去渣层的有效厚度低于下限时需要切环, 切环长度为130~150 mm; 若连续切环后, 管子长度不足8.15 m, 达不到规定要求, 就直接判废, 因此, 插口夹渣现象对产品质量影响较深。离心球墨铸铁管插口夹渣缺陷如图1所示。

实际生产过程中, 影响插口夹渣的因素较多, 对可能造成插口夹渣的原因归纳如下: 插口冷却水出水差, 冷却跟不上; 孕育剂颗粒过大或量过多, 孕育剂未完全化开; 电炉出铁渣量大, 扇形包扒渣不彻底, 铁液本身渣量多; 浇注过程插口留铁时间长, 造成插口渣量增多; 铁液成分不合适, 铁液粘度高, 无法彻底扒干净渣; 浇注温度不合适; 插口涂层厚度过厚, 冷却跟不上。以上影响因素大致可以归纳为: 铁液成分的影响, 浇注系统的影响, 冷却系统的影响, 机械夹渣的影响。

图1 球墨铸铁管插口夹渣

Fig. 1 Slag inclusion defect in socket of ductile iron pipe

(1) 实际生产中，当残镁量高于0.06%时，夹渣出现的机率升高。因此，为了防止铁液氧化，球磨铸铁管铁液残镁量应控制在0.06%以下。

(2) 球化剂中加入稀土与不加稀土相比，铸件产生的夹渣缺陷明显减少。稀土的加入量要适中，过高时残余稀土与其他元素氧化导致夹渣现象，实际生产中出铁前单独向球化包中加入稀土，稀土加入量控制在0.063%左右。

(3) 出铁前铁液中无浮渣，扇形包中扒渣要彻底，浇注过程中放置滤渣网。

(4) 涂层厚度及冷却水量要及时关注，保证插口铁液能够及时冷却凝固。

(5) 浇注温度控制在1 280~1 350 ℃范围内，后置点停留时间不易过长，保证能够及时冷却。
