# ZG0Cr14Ni5Mo2Cu 不锈钢铸件硬点问题分析

**摘要:** ZG0Cr14Ni5Mo2Cu不锈钢铸件在加工中出现硬点、硬块现象。采用硬度试验、金相观察等方法分析了预备热处理过程对马氏体沉淀硬化不锈钢组织及硬度的影响, 发现铸件硬点、硬块现象是由冷却过程中铸件堆放导致局部区域冷速过缓, 不利于诱发转变为马氏体组织造成的。通过改进预备热处理过程控制, 提高了铸件质量稳定性。

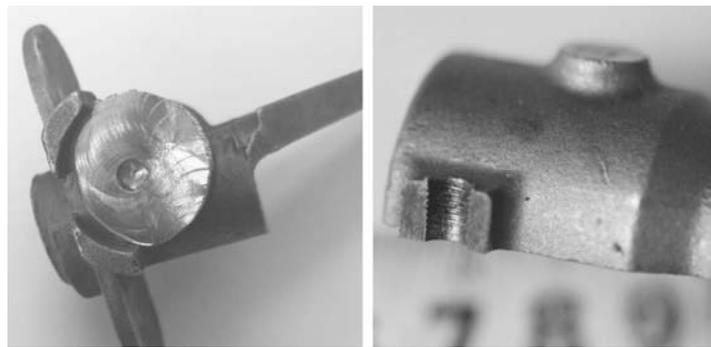
ZG0Cr14Ni5Mo2Cu部分铸件在加工过程中发现基体局部硬度过高, 局部存在硬点、硬块的现象。铸件加工困难导致加工后机加表面存在“花刀”现象, 局部小尺寸螺纹因基体硬度过高无法加工, 详见图1。

图1 加工过程中出现基体局部硬度值过高现象

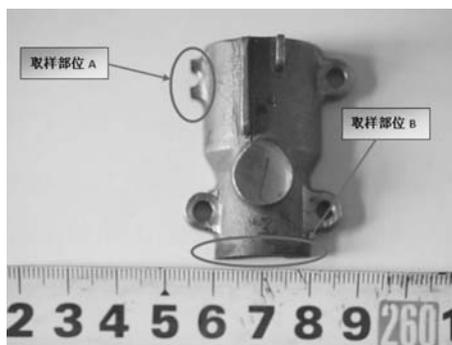
图2 硬度试验取样部位示意图

选取生产线上硬度高的铸件进行硬度试验, 铸件代号: B-72, 炉号: DL167-16, 该炉次铸件共26件, 为同一熔炼炉次、同一预备热处理炉次生产, 在预备热处理状态下加工, 其中22件可以正常加工、4件螺纹制不出。选取1件可以正常加工(1<sup>#</sup>)和2件螺纹制不出(2<sup>#</sup>)的铸件进行硬度检测, 取样部位见图2所示。

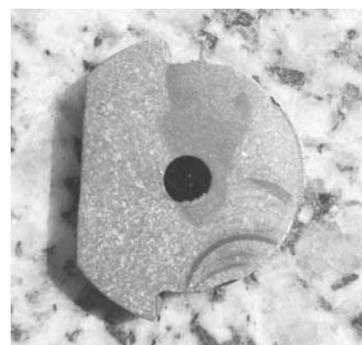
图3 金相试验取样部位示意图

选取生产线上硬度高的铸件进行金相试验, 铸件代号B-7, 炉号DL128-12, 该铸件加工过程中发现无法钻孔, 选取铸件进行金相试验, 取样部位见图3所示。

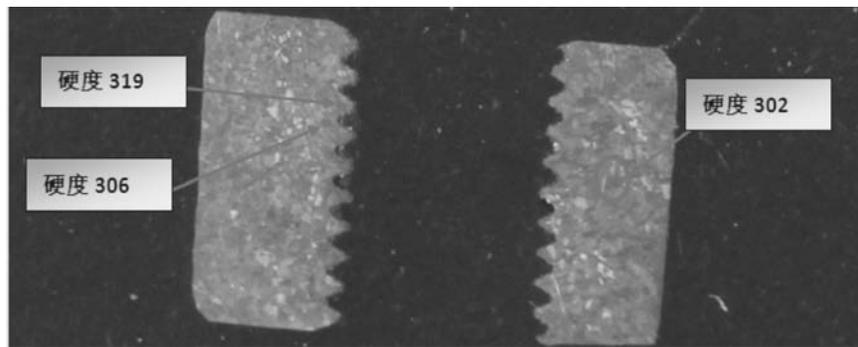
选取可以正常加工的1<sup>#</sup>铸件进行硬度检查, 铸件上5个部位的硬度值分别为

HBS 306、319、319、302、306，平均值为HBS 310，小于标准值HBS 321，符合标准要求。取样部位、硬度检测部位及检测数值见图4。

图4 1#铸件硬度检测部位及检测数值  
Fig. 4 Hardness test locations and test values of sample 1#

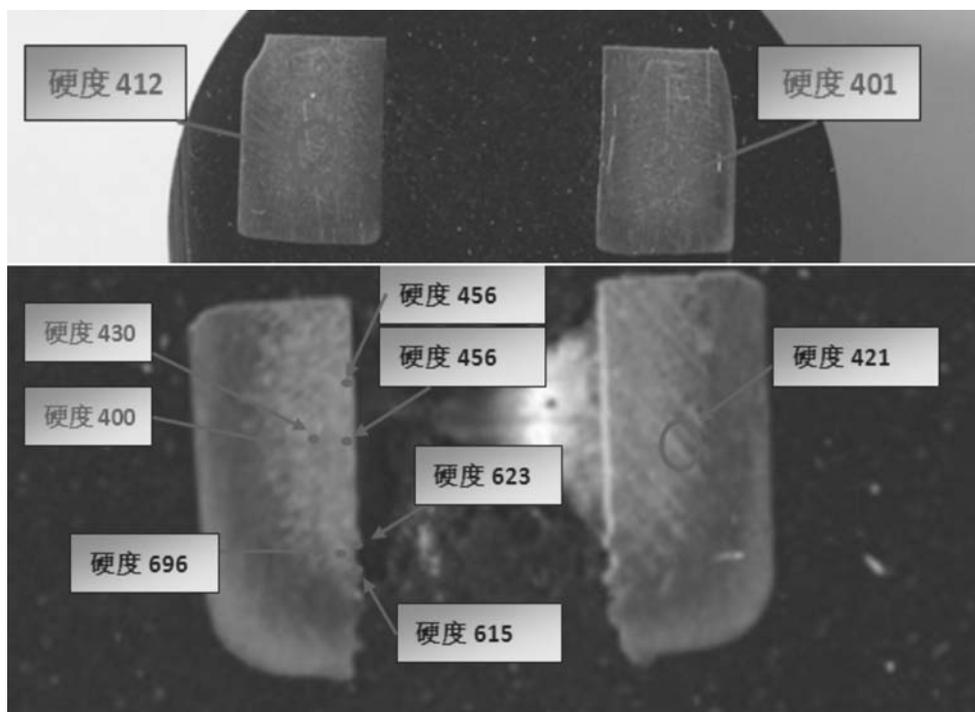
选取螺纹制不出来的2#铸件进行硬度试验，硬度值均高于标注值，不符合标准要求。其中铸件非加工区域5个部位的硬度值分别为HBS 412、401、400、430、421，平均值为HBS 412，高出标准值91；铸件加工区

域5个部位的硬度值分别为HBS 456、465、696、623、615，平均值为HBS 571，高出标准值250。取样部位、硬度检测部位及检测数值见图5。

综上所述，铸件加工过程中出现硬点、硬块现象的原因为铸件预备热处理后整体硬度偏高（高出标准值），在硬度过高的情况下加工，且局部产生了加工硬化，导致加工不动，而表象为存在硬点、硬块<sup>[3]</sup>。

图5 2#硬度检测部位及检测数值  
Fig. 5 Hardness test locations and test values of sample 2#

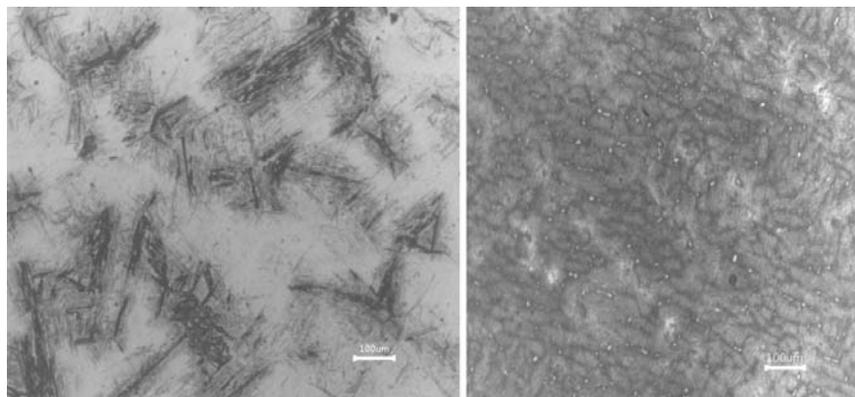
铸件本体硬度值高于标准值部位的金相组织如图6a所示，硬度值低于标准值部位的金相组织如图6b所示。图6a中金相组织中成束的大致平行的铁素体板条在奥氏体晶界的一侧或两侧向晶粒内部长大，呈羽毛状，为典型的上贝氏体组织，此类组织位错密度较高，基体硬度较大。图6b中金相组织为淬火马氏体回火后形成的索氏体组织，主要为针状铁素体和细粒状渗碳体组成的机械混合物。该组织综合力学性能好，基体硬度较低。

(a) 上贝氏体

(b) 索氏体

图6 硬度值不同位置的金相组织

ZG0Cr14Ni5Mo2Cu的铸件因在冷却过程中堆放,使得局部区域产生贝氏体组织,该组织中铁素体板条内位错密度较大,基体硬度偏高,且贝氏体组织中铁素体不含过饱和碳,在后续回火过程中无法从铁素体中析出碳化物,不能降低基体硬度。

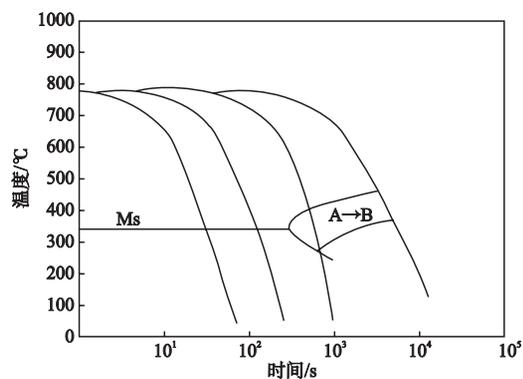
图7 连续冷却转变曲线示意图

冷却速度将影响最终形成的组织。实际生产过程中部分铸件预备热处理的加热和冷却过程中出现了堆放现象,堆放铸件的中心区域与外缘的传热方式存在不同,处在外缘的零件以对流、辐射为主,中心区域的零件以传导、辐射为主且温度较高,导致处在外缘区域的零件冷却速度较快,处在中心区域的零件冷速较缓。铸件冷却速度对组织的影响可参考ZG0Cr14Ni5Mo2Cu不锈钢连续冷却转变曲线,见图7所示。

冷速较慢且中温区停留时间过长,组织中易产生贝氏体组织。贝氏体组织中碳化物呈棒状,平行分布在片条内,贝氏体相变进行时铁素体并不富碳,在整个相变过程中,铁素体中的碳含量始终处于热力学准平衡状态,因此贝氏体碳化物长大后,其周围奥氏体的碳含量急剧下降,导致析出碳化物的驱动力急剧下降,贝氏体铁素体相变驱动力急剧上升。上述过程不断重复进行,促进了贝氏体铁素体继续长大。由于铁素体的长大速度远高于碳化物,铁素体将贝氏体碳化物进一步包围,而实质上并非是由贝氏体铁素体析出碳化物<sup>[6-9]</sup>。且均匀化处理后再经650℃高温回火,因产生贝氏体中温转变,马氏体组织含量极低,影响高温回火使金属间化合物在马氏体基体上的析出,因此影响沉淀强化效果。
