铝合金气缸盖铸造气孔缺陷分析及解决方法

(重庆长安汽车股份有限公司工艺技术部, 重庆 401120)

Causes Analysis and Solution of Blowhole Defects in Cast Aluminum Cylinder Heads

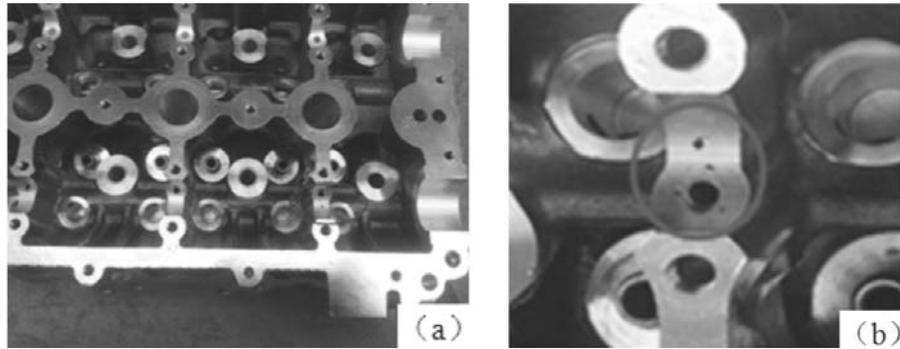
某型小排量直喷增压发动机铝合金气缸盖, 采用金属型重力倾转铸造工艺, 进气侧顶部进水, 火花塞正上方布置冒口, 排气侧正上方盖沿面随形布置集渣包。在铸件批量试制过程中, 靠近大端的进气侧凸轮轴座经常出现气孔缺陷, 如图1所示。

气缸盖进气侧凸轮轴座位置产生气孔缺陷, 是因为浇注过程中砂芯接触到高温铝液时树脂、粘结剂迅速燃烧, 瞬间大量发气, 所产生气体未能及时上浮到冒口或排出型腔, 导致气体卷入型腔中, 形成气孔缺陷^[3-4]。从产品结构、铸造工艺等方面分析, 此处形成缺陷主要原因如下。

(a) 气孔缺陷位置

(b) 气孔缺陷

图1 气缸盖铸件气孔缺陷

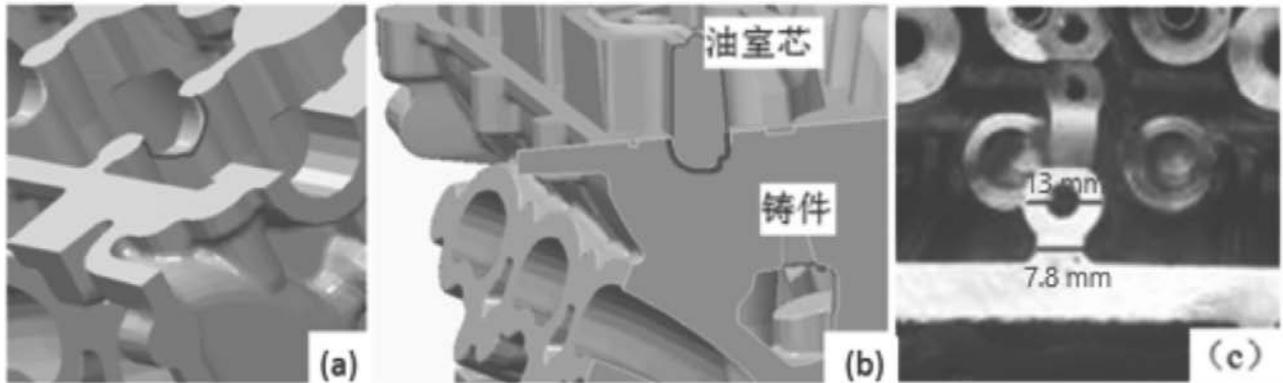
进气侧凸轮轴座相较于两侧螺栓柱, 位置较低, 上部有弧形油室砂芯, 如图2所示。在浇注过程中, 进气侧凸轮轴座位于相对最低位置, 容易产生憋气。进气侧凸轮轴座进气侧外缘螺栓柱外径为13 mm, 但该螺栓柱与盖沿面外缘密封面之间连接部分壁厚仅7.8 mm。由于产品相邻位置壁厚差过大, 造成倾转浇注过程中, 铝合金充型至凸轮轴底部时, 液面前沿上升困难, 排气不畅, 进而造成此处渣气孔缺陷^[5]。

(a) 缸盖铸件进气侧凸轮轴座

(b) 铸件-油室砂芯

(c) 螺栓柱及连接处壁厚

图2 气缸盖铸件及砂芯结构

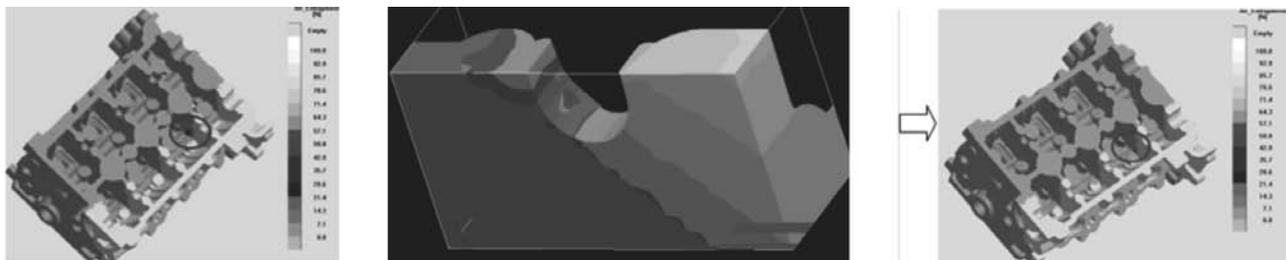
该型气缸盖试制倾转铸造工艺为0~90° 匀速倾转浇注, 铝液浇注温度710 ℃。当铝液充型至缺陷位置时, 由于液面前沿发生一定程度的温降, 若保持匀速倾转, 不利于渣气的上浮排出, CAE分析结果见图3(a、b)。

(a) 充型过程凸轮轴座下方困气

(b) 缺陷位置困气

(c) 工艺调整后

图3 倾转工艺调整前后凸轮轴座位置困气CAE模拟对比

经过CAE分析,原 $0\sim 90^\circ$,10 s匀速倾转浇注工艺,在铝液充型至进气侧凸轮轴座下方时,出现明显的憋气、困气倾向(图3a、b)。将匀速倾转浇注工艺调整为 $0\sim 30^\circ$,3 s和 $30^\circ\sim 90^\circ$,9 s两段,共12 s的分段匀速倾转浇注。由图3c可见,倾转工艺调整后,由于后段倾转速度较慢,利于铝液中渣、气的上浮,缺陷位置困气倾向显著降低。

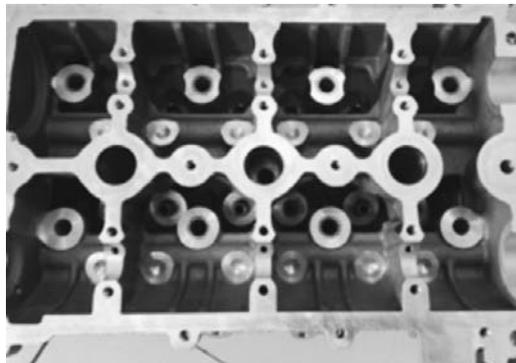
图4 气缸盖进气侧凸轮轴座局部结构优化
Fig. 4 Optimized structure at the inlet side camshaft seat

增大进气侧凸轮轴座螺栓柱与盖沿面密封面连接处的壁厚，达到与螺栓柱外径一致（即13 mm），这样易于促进凸轮轴座在浇注过程中的排气、浮渣，如图4所示。

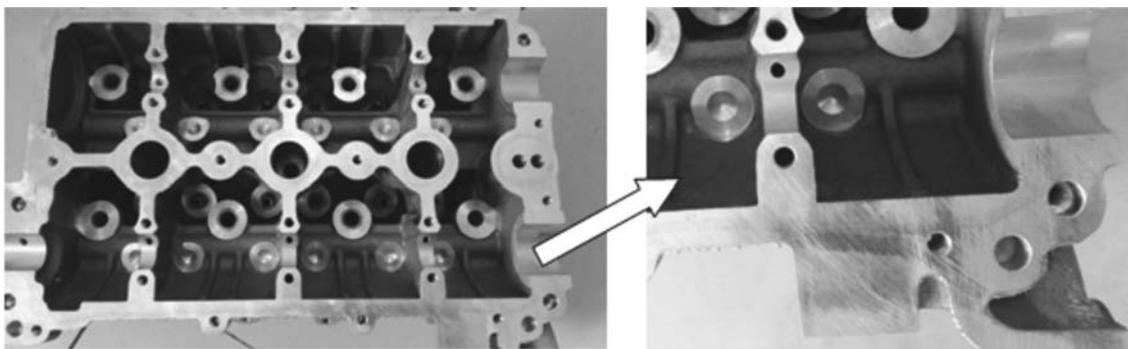
经过以上改进措施的综合调整,基本消除了该型小排量铝合金增压发动机气缸盖进气侧凸轮轴位置的渣气孔缺陷(图5)。气缸盖铸造良品率由原来的65%提升至90%左右,效果明显,满足了铸件大批量生产要求。

图5 工艺优化后原缺陷位置加工后图片
Fig. 5 Picture of original defect position after process optimization
