# 铝合金高压开关壳体铸造针孔形成原因及解决措施

**摘要:** 铝合金高压开关壳体形状复杂, 采用低压砂型铸造时, 端面处有针孔缺陷。分析认为, 针孔缺陷形成的原因是铸件内浇口设计在端面处, 凝固时冷却缓慢, 导致氢气析出, 阻碍铝液补缩, 形成气缩孔。通过对铸造工艺优化, 加快壳体端面部位冷却速率, 解决了铸件针孔缺陷。

## Formation Causes of Pinholes in Aluminium Alloy High Voltage Switch Housings and Prevention Measurements

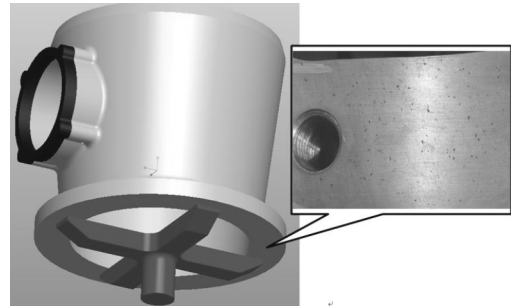
低压铸造以充型平稳、速度可按铸件结构控制、铸件致密和力学性能高等优点受到重视<sup>[3]</sup>。本研究中的高压开关壳体采用低压砂型铸造工艺, 原工艺加工后端面处目视可见大面积1~2 mm针孔(见图1), 壳体在进行氦气检漏时不合格。铸件经X-ray检测, 其余位置均无缺陷, 端面针孔缺陷是漏气的主要原因。

通过上述检测分析,可以确定针孔缺陷类型为气缩孔。其主要原因是在端面上设置了4道内浇口对壳体铸件补缩,铸件凝固过程中,内浇口长时间保持较高的温度,导致端面部位冷却过于缓慢,出现气缩孔缺陷。随着温度的降低,氢在铝液中的溶解度下降,由于过慢的冷却速率,使得氢有足够时间析出铝液,形成小而弥散的氢气孔,从而阻碍铝液补缩,形成气缩孔,宏观表现在端面处出现大面积目视可见针孔。

图1 壳体铸件针孔缺陷

针对壳体端面的气缩孔缺陷,在铸件最后凝固部位设置合适的冷铁,在不影响整体补缩通道的前提下,加快该部位的温度梯度和冷却速度,使得氢尽可能扩散到最后凝固的浇冒口中<sup>[9]</sup>。一方面对浇注系统调整,减薄内浇口尺寸,减少热容量,削弱内浇口的热影响;同时对端面四周增加冷铁,通过激冷措施加快端面部位冷却速率,防止内浇口减小引起的端面补缩不足,保证铸件整体质量不受影响。改进工艺如图5所示。

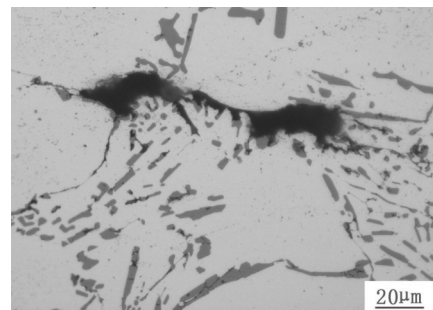
对壳体端面针孔部位缺陷处进行显微组织观察, 结果见图2。与正常组织(图3)相比, 针孔部位晶粒更加粗大, 缺陷区域Si呈纤维结构, 并存在部分粒状共晶Si, 未见针状初生Si, 属于变质不良组织。变质效果与共晶生产速率密切相关。铸件冷却速率越快, 越有利于共晶Si的变质效果, 这一规律在Sr变质的情况下更加明显<sup>[4]</sup>。端面处设有4道内浇口, 导致端面较长时间保持高温, 冷却缓慢引起晶粒的显著增大, 也负面地促进铸件缩松及气孔的形成倾向, 从而增大铸件的孔隙率<sup>[5-7]</sup>。

图2 针孔部位金相组织图

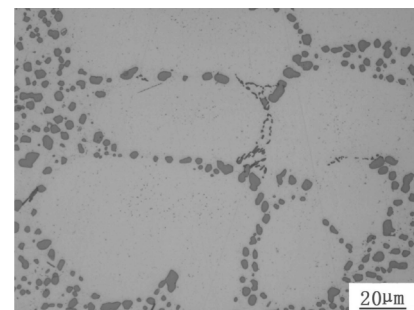
图3 正常部位金相组织图

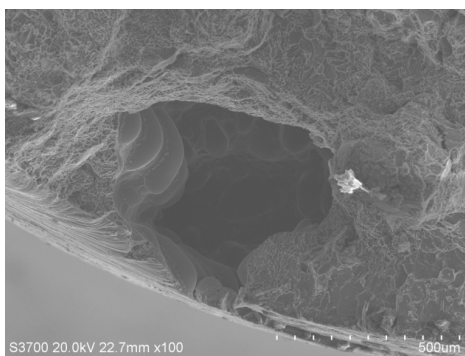
用SEM观察针孔缺陷形貌, 结果见图4。缺陷孔洞内部呈枝晶状结构, 缩松缺陷形貌特征轮廓清晰, 孔洞内壁圆滑, 说明基体内存在小气泡。在铝合金铸件冷却缓慢时, 氢随着温度降低从合金液中析出, 此时的氢气处于液-固两相凝固区, 氢气泡在合金中的扩散和逸出已很困难, 便在合金基体中形成微小气孔<sup>[8]</sup>。同时铸件中的小气孔阻碍铝液的补缩, 反过来促进了缩孔的形成, 形成气缩孔的缺陷结构。

图4 针孔SEM形貌图

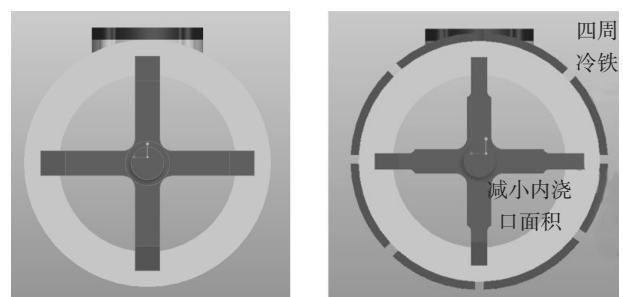
图5 壳体铸造工艺方案优化

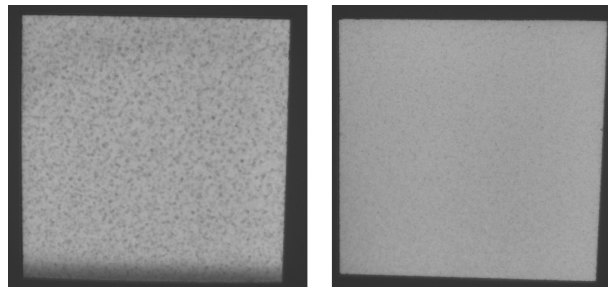
按图中方案进行铸造工艺优化后,重新试制一批壳体铸件,经过对比发现:改进后的工艺在铸造凝固时,端面位置凝固时间比原工艺缩短,铸件加工后端面处进行X-ray检测,针孔达到1级标准,如图6所示。壳体经氦气检漏试验合格,说明优化后工艺是可行的。

图6 壳体铸件X射线检测
