高温合金单晶铸件中条纹晶缺陷的试验研究

摘要: 对几种高温合金铸件中的条纹晶缺陷进行了考察和分析。发现条纹晶多出现于竖直的叶身部位, 叶背多于叶盆, 上部多于下部, 而叶根(榫头)部位极少出现。在竖直的叶身部位的条纹晶多是纵向生长, 但也有的是斜向发展。而处于水平状态的叶冠或缘板上会出现横向的条纹晶缺陷。所有条纹晶都是在基体枝晶组织的基础上形成, 其基本走向由基体枝晶决定, 不论这些枝晶是纵向、斜向还是横向。条纹晶不仅是细长的线形缺陷, 也可能发展为大尺度的三维缺陷, 严重影响单晶铸件的质量。从铸件的微观组织来看, 条纹晶实际上起源于单晶基体上断裂出来的一段枝晶。

Study on Sliver Defects in Single Crystal Castings of Superalloys

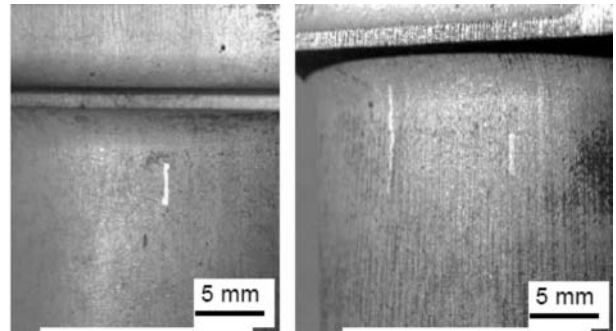
图1 叶身背面上的条纹晶缺陷

经对大量铸件的检测发现，条纹晶多产生在叶片的叶身部位，而且多出现在外凸的背面。图1显示了几个叶身背面的程度较轻的典型条纹晶缺陷，有的单条出现（图1a），有的多条并存（图1b）。大部分的条纹晶较狭细，宽度不到1 mm，而长度则差别很大，有的仅几个毫米（图1），有的则达十几厘米甚至贯穿整个叶片（见2.6节）。

(a) 单条纹 (b) 多条纹

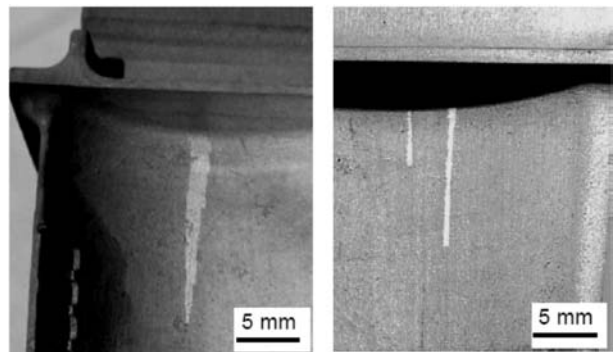
图2 叶身盆面上的几例条纹晶缺陷

叶身上的条纹晶也会出现在内凹的盆面，但比背面上的要少。图2给出了几例叶盆表面上的条纹晶缺陷，缺陷的宽度较大，这说明内凹的盆面不利于条纹晶的产生但却有利于它的生长和扩展。另外，叶身上的条纹晶，不论是背面还是盆面，更倾向于出现在铸件的上部，而较少出现于中下部。也就是说，条纹晶较多地出现于单晶定向凝固过程的后期，而不是前期或中期。对叶身上条纹晶形成部位的这些特点，将在后面加以分析。

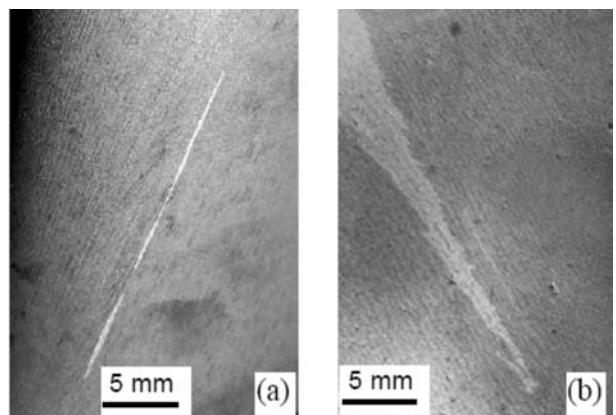
图3 两例斜向生长的条纹晶

条纹晶的一个重要特点是其走向与叶片基体树枝晶的方向基本相同。图1和图2中的条纹晶基本呈竖直方向，因为在单晶定向凝固中，经选晶器选出的单晶晶粒的[001]方向即树枝晶的主干基本为竖直方向。当叶片中树枝晶的方向不是竖直，如型壳在螺旋选晶器部位出现裂纹导致斜晶长入叶片时，则条纹晶的方向也相应偏斜。图3显示了两例斜向生长的条纹晶，它们的走向与基体上的枝晶方向一致，它们与叶片轴向即垂直方向的偏离角度可从图片上测出，分别约为25°和40°。这说明，条纹晶的走向并非如前人所谈^[12]总是沿着铸件的垂直轴向。若基体枝晶是倾斜的，则条纹晶也会相应地斜向生长。但不论枝晶组织是直还是斜，

条纹晶与铸件基体之间的晶向偏差都不大。利用劳厄分析仪进行大量测量的结果发现,这种晶向偏差一般在几度到十几度之间。

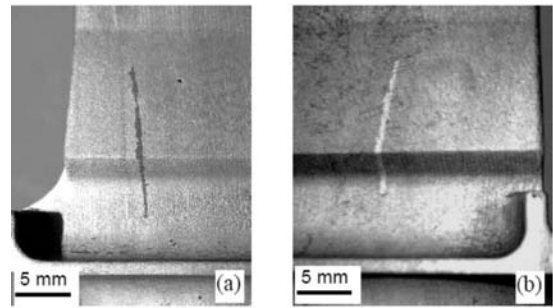
图4 两例产生在叶根部位的条纹晶

图4显示了两例产生在叶根上的条纹晶缺陷,与叶身部位比较,在叶片的叶根(榫头)部位极少发现条纹晶缺陷。叶根处不易产生条纹晶缺陷的原因尚不清楚,可能与处于铸件的厚大部位有关。虽然叶根部位本身难以产生条纹晶,但铸件下部产生的条纹晶能够长入叶根,如图9和图10所示。

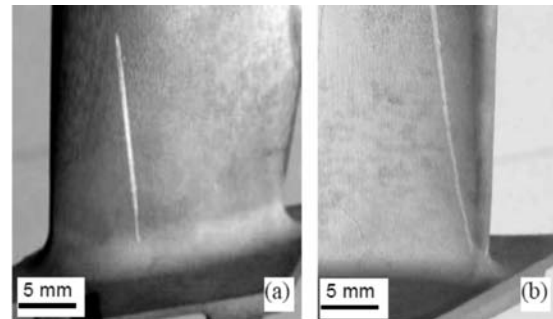
图5 产生在叶冠与叶身转接处的条纹

叶身和叶根上发现了条纹晶缺陷,这些部位的表面基本为竖直状态,横截面没有发生突然的变化。但有时在铸件的外轮廓发生收缩时,或者说横截面减小时,例如在叶冠或缘板与叶身的转接处,也会产生条纹晶。图5a、b分别展示了叶背和叶盆在各自的转接处产生的条纹晶。此部位的特点是处于斜坡位置,横截面的明显变化在凝固时会产生较大的收缩应力和应变。此处产生的条纹晶继续向上生长进入叶身。前面提到,叶身上的条纹晶更易于出现在铸件的上部,但从图5可看到,在横截面发生变化时条纹晶也会出现在铸件下部。

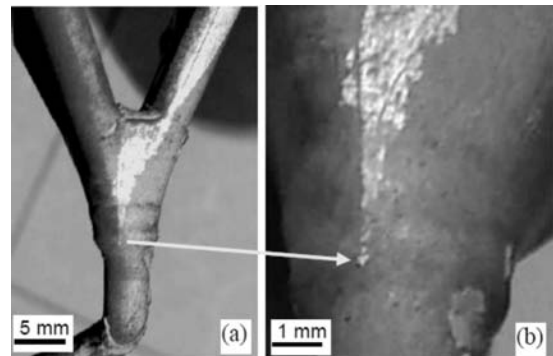
图6 选晶器上端发现的条纹晶(a)及局部放大(b)

在某单晶铸件的选晶器上端产生的条纹晶缺陷如图6所示,起源处清晰可辨,处于选晶器与铸件之间的连接处,横截面处于扩大状态。条纹晶产生后继续向上生长,进入铸件。从文献[10]和图5可知,条纹晶易发生在铸件收缩的部位。图6中的现象似乎说明条纹晶也易产生在铸件扩张部位,因为铸件形状的变化会带来应力的集中。但条纹晶的起因是多方面的,也可能是其他因素如型壳内壁原因或氧化夹杂引起,这些因素对条纹晶形成的影响,将在第2.7节继续讨论。

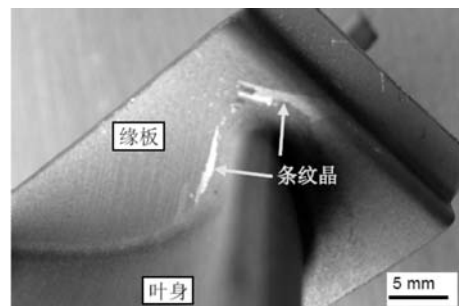
图7 缘板上形成的横向条纹晶

图7展示了一个用CMSX-4合金浇注的实心单晶叶片,在叶身向缘板过渡后产生的两处条纹晶。与前述不同,这种条纹晶不是竖直生长,而是在水平的缘板上横向分布。此叶片的凝固过程是从叶身到缘板,由于缘板边角冷却很快,而与叶身的转接处则散热困难,所以在缘板的凝固过程中枝晶从外沿的边角向内部的转接处横向生长。图中的两条条纹晶互相垂直,但都与基体枝晶的生长方向相同。条纹晶出现的位置接近转接处边缘,此处的横截面发生突然扩大,凝固时也会受到较大收缩应力和应变,这可能是横向条纹

晶产生的重要原因。

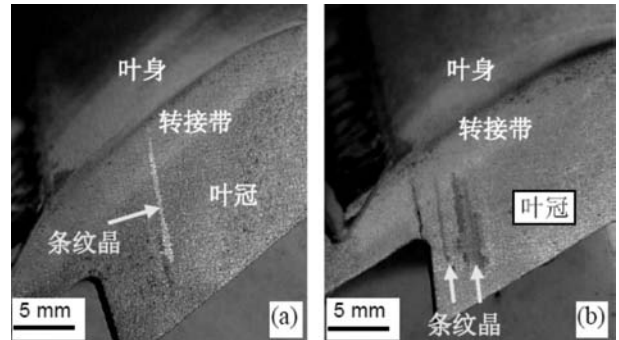
图8 叶冠上形成的单条或多条横向条纹晶

图8展示了两个叶片的叶冠表面（凝固时朝上）上的条纹晶，此叶片的凝固顺序是从水平的叶冠到竖直的叶身。与图7不同的是，图8中的横向条纹并不是沿着转接带，而是从叶冠边缘朝着转接带生长过去，这是因为基体枝晶的生长正是沿着这个方向。

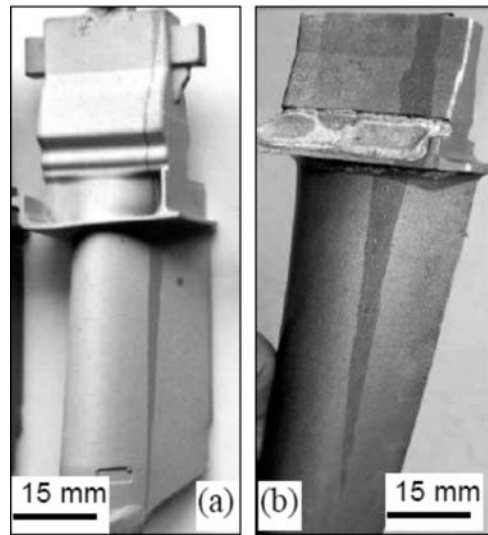
图9 叶片中超长发展的条纹晶缺陷

图9a显示了一个用CMSX-4合金浇注的实心单晶叶片叶身背面上的条纹晶。它从底部与选晶器的连接处起源，穿过整个叶身和缘板，一直发展到叶根顶部。在叶身部位条纹晶有变宽的趋势，但在上部叶根又变细。条纹最宽处约3 mm，基本保持了典型条纹晶缺陷的特点。

图9b显示的是一个空心单晶叶片叶背上的条纹晶。它从叶身下部起源，穿过叶身中上部后再穿过缘板一直发展到叶根顶部。在叶身上条纹晶明显变宽，在上部叶根有所收敛。条纹最宽处超过10 mm，已不再是典型的线形缺陷。但经过劳厄分析仪的测量发现，这类条纹晶的晶向并不会随着宽度的变化而变化。

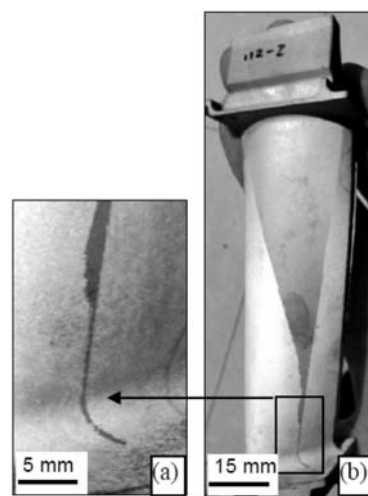
图10 发展到整个叶片的严重条纹缺陷

图10显示了一个与图9b同样形状的空心叶片，条纹从叶冠底面起源，在叶冠朝上的表面长出（图10a），并从转接处进入叶身背面后，由狭细的条纹晶扩展到整个叶背及上部的叶根宽度（图10b）。最后这个条纹晶几乎完全取代了原来的单晶基体。利用劳厄分析仪对图中叶片不同高度的晶体取向进行了测量，条纹晶与基体间的晶向差保持为约 10.6° 。这说明，这种晶向差在条纹晶产生时就已经确定，并不随条纹晶的发展而发生明显变化。

需要指出的是，在图10这种情况下，条纹晶已从底部的线形缺陷发展到中上部的三维大尺度缺陷，已经不再具有条纹晶的特征，而更像是杂晶缺陷。因此可以认为这种晶体缺陷应定义为以条纹晶起源而形成的杂晶缺陷。典型的杂晶是在凝固界面之前的液体中形核长大，其晶向是随机和杂乱的，与基体毫无关系。而图10中的杂晶则是源于条纹晶，与基体的晶向偏差不大，在几度到十几度之间。本质上属于小角度和中等角度的晶界缺陷。但因为表现为完整的三维晶粒，因此更像是杂晶晶粒缺陷。

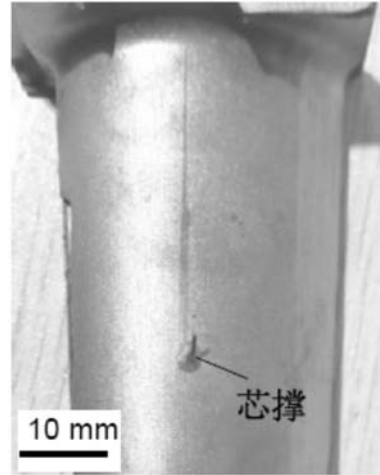
图11显示了某转子叶片叶背上的条纹晶，它的起点位于一个用于固定型芯的铂金丝芯撑。此点由于在将铂金丝插入蜡模时多堆了一些蜡，致使陶瓷型壳的内表面形成小凹坑，与此相应，铸件表面就多出一个金属凸包。可以想象，正是这种铂金丝芯撑或金属凸包与型壳之间的作用，导致了条纹晶缺陷的生成。

图11 动叶片上起源于铂金丝芯撑部位的条纹晶
Fig. 11 Sliver defect, originated from a Pt pinning wire

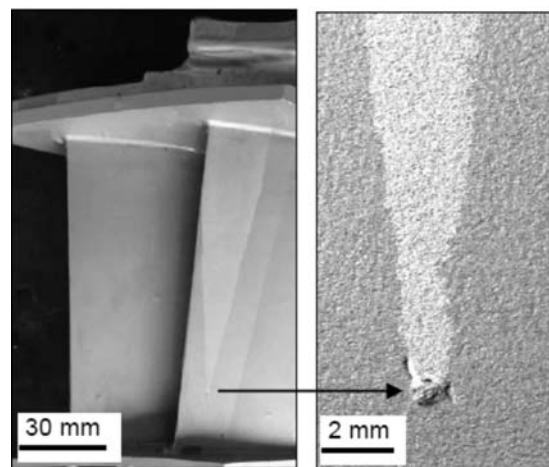
图12显示了用MM247LC合金浇注的某燃机空心导向叶片及其叶身背面上的条纹晶，此缺陷以细条起始向上连续扩展，直到上部缘板处，最大宽度 ≥ 20 mm。仅从表面看这种缺陷就已经由条状（一维）发展为片状（二维）。值得注意的是，它的起点也是一个铂金丝芯撑。

图12 某燃机导向叶片上的条纹晶及局部放大，起源为铂金丝芯撑部位

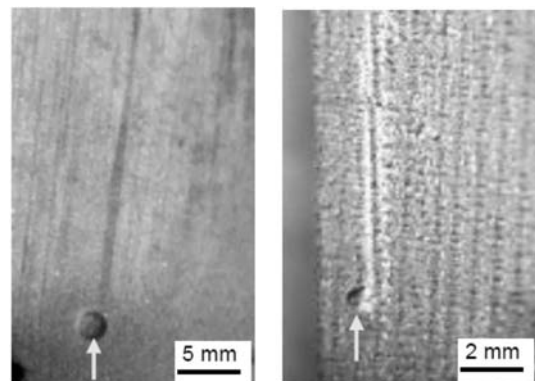
图13 两例叶片表面上凸包引起的条纹晶

图13是两例叶片表面上金属凸包引起的条纹晶，显示了其对条纹晶起源的影响。实际上史振学等在文献[11]中已报道，通过在蜡模上扎孔洞并在铸件表面形成相应金属凸包的方法会明显增加条纹晶产生的几率。他们认为型壳内表面的凹凸会有利于新晶粒的形核长大而引起条纹晶的生成。但实际原因应是由于合金凝固收缩时受到型壳的阻力增加，引起了表面晶的断裂。

根据我们的观察和分析，认为是当凝固进行到最后阶段时，生长中的枝晶因为凝固收缩的作用受到了越来越大的应力，若此应力超过了枝晶干的强度极限便会发生断裂。枝晶的断裂最容易发生在枝晶特别薄弱的部位如嵌入了氧化夹杂之处，如图15a和图16所示。另一种引起枝晶断裂的原因则是收缩应力在某点过分的集中，例如型壳内壁的凹坑与金属凸包发生粘连，严重阻碍了枝晶的自由收缩，如图11到图13所示。

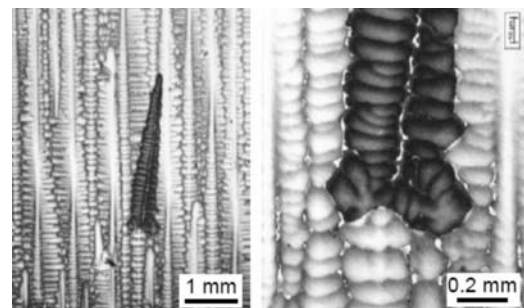
图14显示的是用CMSX-4合金浇注的一个实心单晶铸件表面层下的微观组织（a）及局部放大（b），显示出铸件基体的铸态组织为典型的枝晶组织。此处的条纹晶较短，仅约3 mm，实际上为断裂的一段枝晶。与基体的竖直枝晶组织相比，这段条纹晶的走向明显偏斜，显示出在一次晶向上的差别。另外，这个条纹晶围绕枝晶轴也应有一定程度的偏转，从而造成与基体枝晶在亮度上的较大差别。需要指出的是，条纹晶的断裂处界限清晰可辨，但并没有发现裂纹，说明在枝晶断裂时凝固过程并没有结束，断裂处得到了残余液体的及时补充和充分的焊合。这说明条纹晶的起源既不是在凝固界面之前的纯液体里，也不是在完全凝固后的固相中，而是在液固两相共存的糊状区内。

图14 某铸件表层的短小条纹晶的微观组织
Fig. 14 Microstructure of a small sliver defect near the casting surface

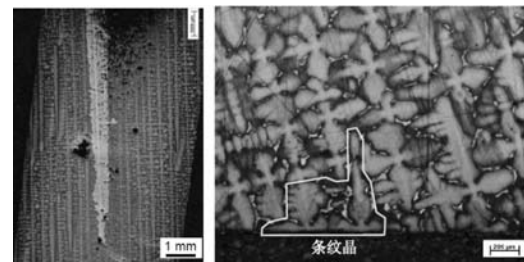
图15a显示另一个CMSX-4实心单晶铸件的表面层下的枝晶组织，由于条纹晶较长，在生长过程中枝晶的数目由1个发展为2个。但条纹晶中枝晶轴的方向基本与基体枝晶相平行，互相之间的偏离很小，说明在一次晶向上基本一致。图14b显示的是同一铸件上端的横截面，并框出了条纹晶组织的位置。可以看出条纹晶由2个枝晶组成，深度约为1个枝晶间距。由于条纹晶围绕枝晶轴发生了转动，其二次臂取向与基体枝晶有所偏离，显示出两者在二次晶向上的偏差。需要指出的是，图15中的条纹晶与基体枝晶的取向差别主要是二次晶向而不是一次晶向，所以两者的亮度虽然在纵截面上（图15a）不同，但在横截面上（图15b）却无差别。也就是说，在横截面上无法根据微观组织的颜色和亮度来判断条纹晶的存在。

从图15a还可看出，在条纹晶下端的起源处有一团黑色夹杂。而图16显示的也是一个CMSX-4合金实心铸件的叶片表面下的纵截面，在条纹晶的低端起源处，发现有絮状的氧化膜围绕着枝晶的断裂处。可以想象，正是由于这些各种形态的夹杂物完全或部分地切断了枝晶主干，使得它在承受凝固收缩等各种应力时会发生撕裂或错动。因此这些夹杂就成了条纹晶的重要起源之一。

图15 某铸件表层的条纹晶微观组织
Fig. 15 Longitudinal and cross sections of a sliver defect near the casting surface

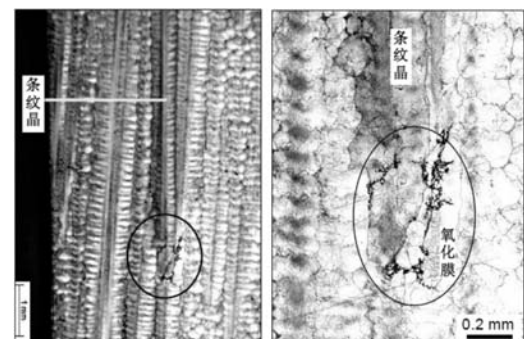
图16 一个叶片上的条纹晶及局部放大，显示了起源处的氧化膜
Fig. 16 Longitudinal and cross sections of a sliver defect, originated from an oxide film
