高温合金单晶铸件中杂晶缺陷的试验研究

摘要:分析了高温合金单晶叶片铸件中杂晶缺陷的特征和形成机理。指出杂晶主要产生在铸件横截面大幅度扩张的部位,如缘板和叶冠处,原因是边角处冷却过快,熔体过冷超过了合金的临界形核过冷度。通过试验验证了叶片形状、凝固工艺和合金过冷能力等因素的影响,并提出了这种几何性杂晶形成的条件判据。在生产试验中还发现杂晶也会由其他原因引起,如在型壳内壁的裂纹处和型壳与芯头的间隙中,浇注时渗入的金属液在凝固时形成杂乱晶向的金属披缝,有可能长入铸件形成杂晶。另外,铸件在定向凝固中若产生雀斑缺陷,则雀斑链中的细小等轴晶粒可能会继续生长,扩展为粗大的杂晶组织。条纹晶也可发展成为三维的大尺度杂晶缺陷,但与基体的晶向偏离不会太大。

Experimental Investigations on Stray Grain Defects in Single Crystal Castings of Superalloys

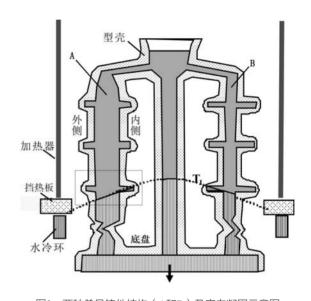
为了检验铸件外形变化对杂晶形成的影响,在真 空定向凝固炉内做了一组单晶凝固试验(图2)。铸件 为两种不同形状(A和B)共6只样品,如图3所示。样 品可看作简化后的叶片,每个凸台相当于叶片中截面 发生突变的缘板或叶冠部位。每只样品有三层共6个凸

图2 两种单晶铸件结构(A和B)及定向凝固示意图 Fig. 2 Two types of component geometry designed for SC experiments

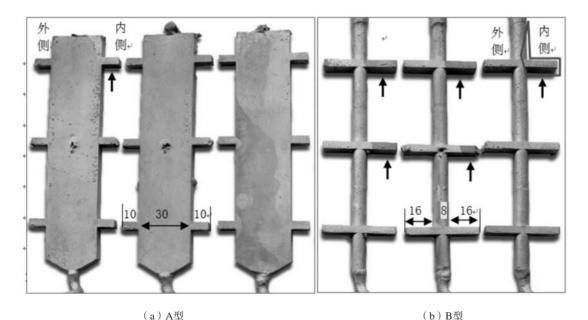
如图3显示,A型样品由于凸台突出较小(10 mm),只有1个凸台出现了杂晶。而B型样品由于截面变化更大(16 mm),有5个凸台出现了杂晶。这说明,铸件外形变化的程度对杂晶形成具有明显的影响。

从图3可以看出,所有杂晶所在的凸台都在样品的右侧,而所有样品左侧的凸台都没有杂晶出现,这是因为样品两侧的凝固条件不是对称的。在圆环形的模组中,样品沿圆周呈径向排列,其中一侧(图3中样品的左侧)朝外面对加热器,而另一侧(图3中样品的右侧)朝内面对中间柱(图2)。内侧凸台由于不能得到加热器的直接照射,温度比外侧要低,液相线等温面呈倾斜状态,因而容易出现熔体的过冷而产生杂晶[11-14]。

从图3还可看出,杂晶的出现与凸台所在的高度有关。A型铸件的唯一杂晶出现在最高一层的内侧凸台上(图3a)。对于B型铸件,最高一层的3个内侧凸台上都有杂晶,而且杂晶晶粒占满了整个凸台,甚至长

入样品本体。中层有2个内侧凸台上有杂晶,但杂晶晶粒都未占满凸台。而底层的凸台上则没有产生杂晶。这说明,铸件的上部最易产生杂晶缺陷,中部次之,而下部最不易出现。这是因为随着凝固过程的进行,陶瓷型壳逐渐下降,其下部的底盘远离挡热板,使炉腔热区的底部越来越敞开。由于型壳中心区热损失加剧,液相线等温面逐步向炉内上移,在内侧凸台的倾斜越来越严重,会形成较大的结构性过冷而引起杂晶产生。

图3 试验用两种铸件的形状与杂晶位置(箭头所指)

Fig. 3 Geometry of experimental specimens in which stray grains are denoted by frames and arrows

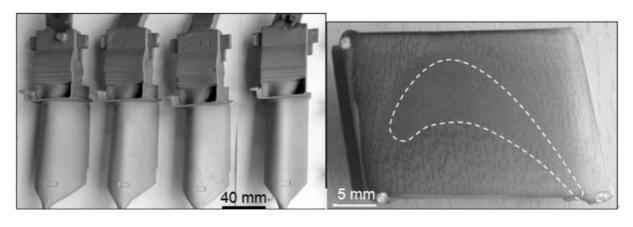
图5显示了合金PWA1483在同样的试验条件下铸成 的一组叶片的典型外观照片(图5a)和一只实心叶片 在缘板部位横截面的单晶组织(图5b)。无论在叶身 还是在缘板部位都没有发现杂晶。经检测,此合金熔 体的过冷能力约为21 K[15], 当缘板边角处形成十几度 的过冷时仍能继续保持液体状态而不发生新晶粒的结 晶。直到叶片本体的单晶生长从叶身扩展到此处,才 使当地的熔体发生单晶体的外延生长, 保持了原来单 晶的晶向, 避免了杂晶的形核和长大。

图5 合金PWA1483的叶片,多为单晶组织 Fig. 5 Blades of superalloy PWA1483 with SC structure

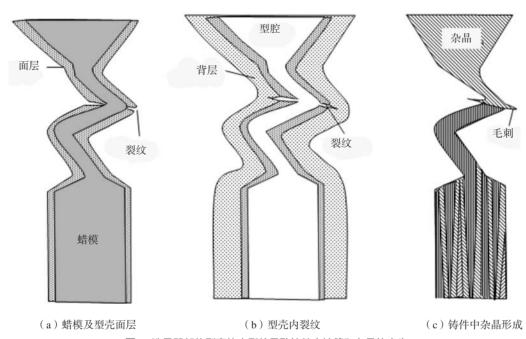
装完的蜡模中,螺旋形的选晶器是强度很弱却承受载荷很重的部位。在进行粘浆淋砂的制壳过程中,旋转的蜡模各部位受到反复的拉伸和压缩,特别是选晶器蜡模像弹簧一样发生相应的弹性变形。但蜡模表面的型壳面层甚至过渡层由于又薄又脆,会被拉断或压裂(图7a)。随后由于厚大背层的形成,型壳强度大增,不再发生断裂,但型壳内壁的裂纹却会保留下来(图7b)。浇注时金属液渗入型壳裂缝,然后凝固形成金属披缝或毛刺。这种杂乱晶向的晶粒生长较快,有可能排挤掉已经选好的具有良好晶体取向的单晶,长入铸件形成杂晶(图7c)。

图7 选晶器部位型壳的内裂纹导致铸件中披缝和杂晶的产生 Fig. 7 Schematic of mould crack and stray grain formation in selector

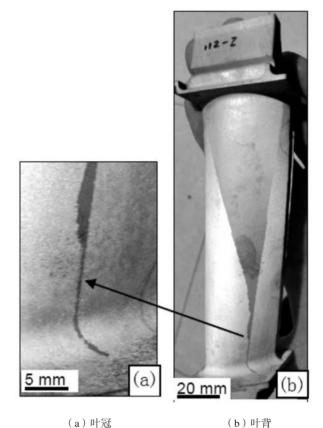
图14显示了一个DD5合金的空心动叶片,一个条纹晶从叶冠底面起源,在叶冠朝上的表面长出(图14a),并从转接处进入叶身背面后,由狭细的条纹晶扩展到整个叶背及上部的叶根宽度(图14b)。最后这个条纹晶几乎完全取代了初始的单晶基体。利用劳厄分析仪对图中叶片不同高度的晶体取向进行了测量,条纹晶与基体间的晶向差保持为约10.6度。这说明,这种晶向差在条纹晶产生时就已经确定,并不随条纹晶的发展而发生明显变化。

需要指出的是,在图14这种情况下,条纹晶已从 底部的线性缺陷发展到中上部的三维大尺度缺陷,已 经不再具有条纹晶的特征,而更像是杂晶缺陷。因此 可以认为这种晶体缺陷应定义为以条纹晶起源而形成 的杂晶缺陷。典型的杂晶缺陷是在凝固界面之前的液 体中形核长大,具有杂乱无章的晶向。而图14中的杂 晶则是源于条纹晶,与基体的晶向偏差不大,在几度 到十几度之间。条纹晶是单晶铸件中的另一种晶体缺 陷,作者对其也进行了观察研究,相应的研究结果将 另文介绍。作者认为条纹晶是在基体枝晶组织的基础 上形成,起源于糊状区内的表面枝晶凝固收缩时引起 的撕裂,并能在一定的条件下发展成相应杂晶。在这 种情况下,其形成机理不像几何性杂晶那样是凝固界 面前合金液体内的过冷和新晶粒的形核长大, 而是起 源于糊状区内部。但它与源于雀斑的杂晶(图12和图 13)不同,不是因为枝晶臂的碎化,而是因为枝晶干 的撕断和错位,因而其晶向偏差不会太大。

图14 由条纹晶缺陷发展成的大尺度杂晶
