火焰筒头部铸件裂纹产生原因及消除

摘要: 发动机试车后, 材料为铸造K403合金的火焰筒头部某处出现裂纹。采用宏观和微观断口、化学成分、金相组织以及能谱分析等试验方法, 对裂纹原因进行分析, 并对零件开展了热处理工艺模拟试验和金相组织对比。结果表明: 该火焰筒头部裂纹与铸造过程中残余应力有关, 应力裂纹在零件热处理时进一步扩展。应力裂纹属于制造过程中产生的缺陷, 通过减少铸件残余应力、增加必要的无损检测等措施可消除。

Formation Causes and Elimination of Casting Cracks in Combustion Liner Head

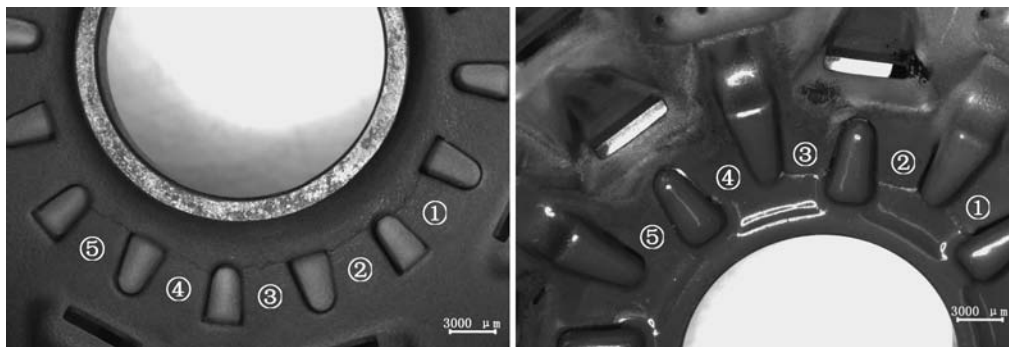
图1 火焰筒头部裂纹形貌

本次试验材料为工厂试车后火焰筒组件上的头部裂纹件, 其裂纹位置、宏观形貌见图1, 裂纹沿圆周方向跨越零件外表面第1排、第2排的5个的U形孔连接段, 且其中3个孔内壁对应处有目视可见的裂纹。将火焰筒头部与第1段分解后观察, 火焰筒头部外侧可见裂纹为5处, 按顺时针方向编号为①-⑤。火焰筒头部裂纹件, 内侧表面涂有色搪瓷, 内侧可见裂纹3处(①-③), ④和⑤处裂纹未穿透, 涂层裂纹部位与周

围基体区域颜色基本一致，未见异常外来损伤痕迹，见图1a、b。放大后观察头部裂纹外侧、内侧，裂纹均呈锯齿状扩展，内侧可见裂纹部位搪瓷涂层均有不同程度的剥落。对裂纹件裂纹位置共16处铸造的U形孔外观质量、尺寸进行检查，结果符合技术要求，无铸瘤、毛刺、氧化皮。

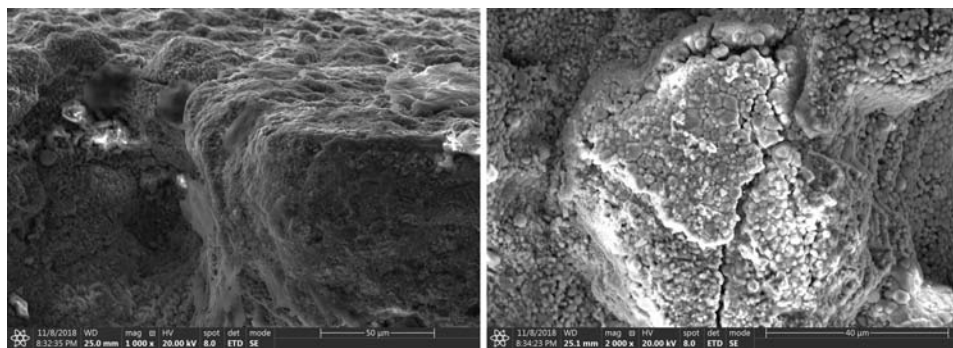
图2 ①号裂纹断口形貌及源区

在裂纹位置取样，①-③号裂纹断口均呈深黑色，断口氧化严重。在扫描电镜下观察，①号裂纹断口整体形貌见图2，从放射棱线可以看出源区位于火焰筒头部外侧，呈线源特征，源区、扩展区均被较厚的氧化物覆盖，无明显断裂形貌。对源区覆盖物进行能谱分析结果见表1，其内除含有大量的O元素外，其余均为材料正常的合金元素，未见其他外来的元素，扩展区能谱分析也基本类似。②号、③号裂纹断口与①号裂纹断口基本相似，表面被氧化物覆盖，同样无明显的

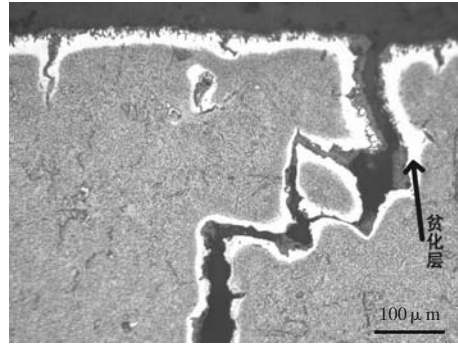
图3 ⑤号裂纹的合金贫化金相特征
Fig. 3 Alloy elements-deficient metallographic characteristics for crack No.5

沿图1所示⑤号裂纹箭头面磨制金相试样，观察裂纹呈锯齿状扩展，裂纹开口较大，向内逐渐变窄，裂纹部位未见显微疏松等缺陷，裂纹内部可见明显的氧化特征，在主裂纹起始部位两侧还可见到线性的氧化缺陷。经腐蚀后观察，裂纹内部及头部表面均可见到明显的合金贫化特征，裂纹呈穿晶扩展，裂纹内部和火焰筒头部外侧合金贫化深度基本一致，合金贫化层深度为20~30 μm，见图3。裂纹附近金相组织正常，由 $\gamma + \gamma' + (\gamma + \gamma')$ 共晶+碳化物组成，见图4。对裂纹两侧采用能谱线扫描方式进行分析，结果显示裂纹两侧合金贫化主要为Ni、Co、Mo、W等元素，见图5。观察裂纹附近和远离裂纹位置的高倍组织，高倍组织显示 γ' 尺寸和形貌未见明显差异，③号裂纹金相检查结果与⑤号裂纹检查结果相似。

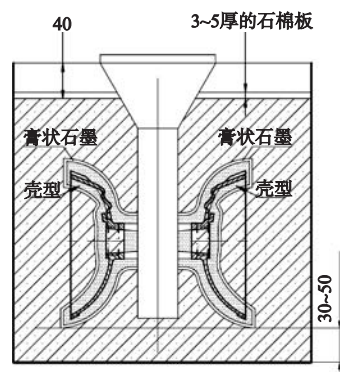
图6 火焰筒头部填砂铸造装箱示意图

进一步复查火焰筒头部的铸件结构和铸造工艺过程，铸件为填砂浇注，铸造时为保证铸件顺序凝固减少疏松，内浇口设置在圆柱孔上端面厚大部位处，合金液浇注充型后，不连续的U形孔有可能在合金铸造过程中产生收缩应力，见图6。工艺规定浇注后铸件必须在砂箱内保持5 h以上才能取出，为了使铸件彻底冷却减少应力，从砂箱中取出的模组必须冷却到室温后才允许打箱脱壳。对于薄壁铸件，打箱时敲击、脱壳温度控制不当或浇注系统内浇口在砂轮切割机上进行切割控制不当，都极易给薄壁铸件带来裂纹或残余应力。同时，经过敲击的铸件即使暂时未发现裂纹，但储存了较大的残余应力后，在火焰筒头部 $\Phi 21$ 孔的机加过程中的进刀量控制对于壁厚只有2 mm的头部而言，薄壁零件承受的加工应力也是残余应力来源之一。

结合前述铸件热处理模拟试验和裂纹件断口、金相组织检查分析的结果可知：①本次裂纹的起源与材质异常以及夹渣、疏松等缺陷无直接关系；②裂纹形成于试车之前，产生的环节可能在火焰筒头部组件荧光检查工序后，火焰筒组件工序A热处理消应力工序（含）之前；③本次裂纹产生的主要原因可能是在薄壁铸件工艺过程中个别铸件打箱时敲击、脱壳温度控制不当或在砂轮切割机上切割浇注系统内浇口时控制不当等因素的共同作用下，头部孔边聚集的残余应力在后续热处理过程中应力释放而导致的锯齿状裂纹；④火焰筒头部铸件16个铸造的U形孔存在尖角、头部机加过程中 $\Phi 21$ 孔及端面的机加进刀量较大、火焰筒组件状态下无头部X光检查等都是导致本次裂纹产生的次要原因。

（1）进一步细化火焰筒头部铸件工艺规程中打箱操作要求，规定从砂箱中取出的模组必须冷却到室温后才允许打箱脱壳，脱壳时严禁敲打到金属铸件。

（2）火焰筒头部铸件第1排、第2排16个铸造的U形孔尖角处进行倒圆角 $R0.5$ ，避免应力集中导致的裂纹风险，对模具进行修模。

（5）在火焰筒头部铸件工艺规程中增加1 050 ℃，保温2~2.5 h真空去应力处理，以确保铸件残余应力充分消除。
