# 应用多种无损检测技术提升缓冲器箱体质量

**摘要:** 通过磁粉、X射线、超声波多种无损检测技术的结合应用, 确定了缓冲器箱体缺陷类型并对缺陷进行定位, 找出了缓冲器箱体存在质量问题的根源。在改进铸造工艺后, 缓冲器箱体未发现腔区裂纹, 其内部疏松、气孔等缺陷也极大减少, 缓冲器箱体铸件质量符合客户要求。

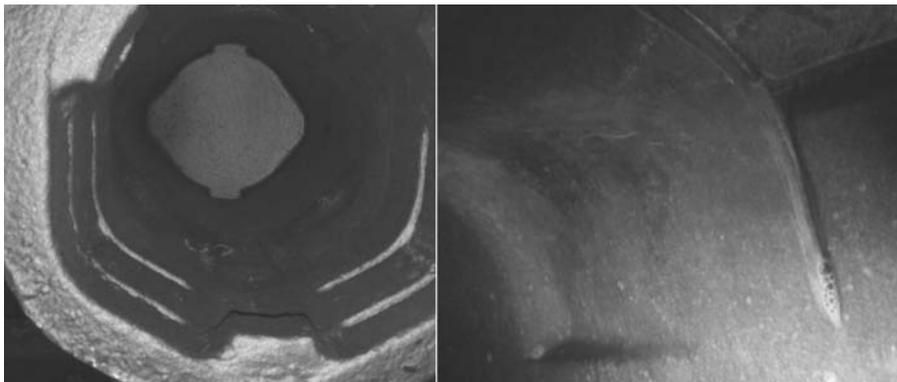
缓冲器箱体在小批量验证阶段磁粉探伤时, 在箱体内部的腔区发现了纵向裂纹, 裂纹长度在25~45 mm。缺陷位置区域如图2所示。

经磁粉探伤检测有裂纹缺陷的缓冲器箱体数量约占到该批量验证批次的100%。由于裂纹缺陷处于箱体内壁且离箱体口部有一定距离, 缺陷在去除、焊接修复及余高打磨时, 均难以保证质量。缺陷去除及余高打磨时, 清理工具深入深度有限且不利于边清理边观察; 施焊时的电弧长度也不易保持并且药皮产生的保护气体难以有效覆盖熔池。此缺陷不但影响了产品质量, 还增加了生产成本, 加大了产品生产进度的压力, 降低了经营利润。

图2 缓冲器箱体裂纹缺陷

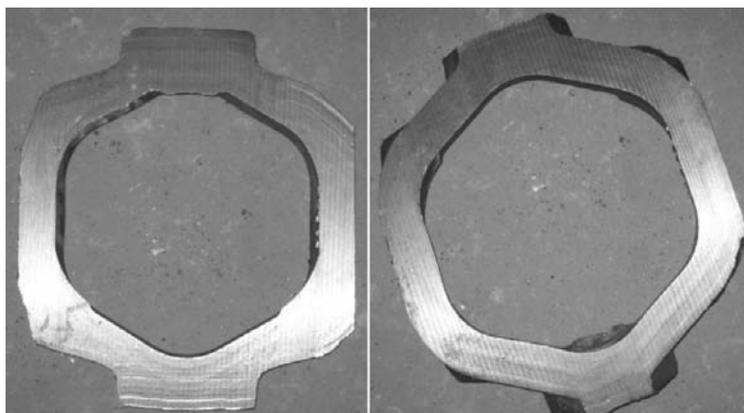
15 mm厚的切片，将解剖截面及裂纹缺陷附近区域置于强光下进行目视检测，并未发现肉眼可见的缺陷，如图3所示。

初步判定是由于产品浇注后拣箱、打箱时间过早所致的裂纹缺陷。在延长拣箱及打箱时间后，生产出的缓冲器箱体该区域依然存在裂纹缺陷，并没有因此而消除或降低裂纹出现的频率。

图3 缓冲器箱体裂纹缺陷部位解剖面

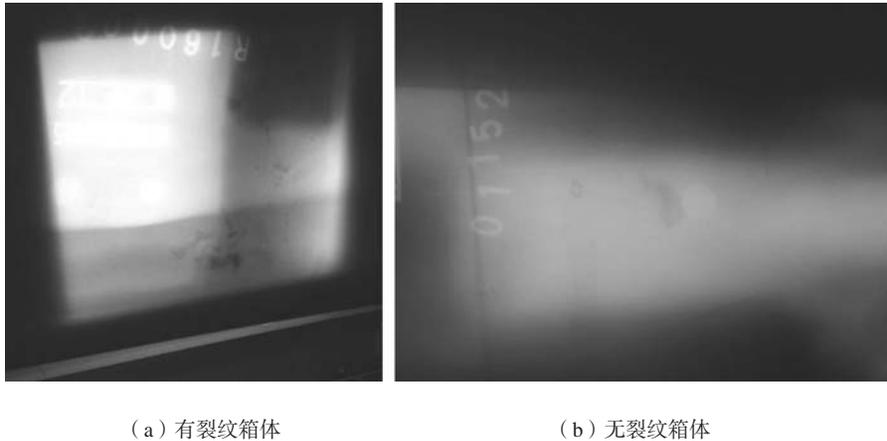
基于X射线检测结果的可靠性和一致性，且能够减少工时的特点<sup>[1]</sup>，将带有裂纹缺陷的缓冲器箱体及磁粉探伤后未发现裂纹缺陷的缓冲器箱体进行射线检测，为保证不遗漏任何缺陷显示，针对21~40 mm的壁厚，避免因采用同一曝光量对不同的厚度检测时使底片黑度过大或者过小而造成缺陷在底片中被遮盖，因此分别采用不同的曝光量，单壁单影透照，同时提高相应的射线灵敏度，保证一定的黑度及对比度，以便能清晰地区分出不同厚度下的缺陷<sup>[2]</sup>。经射线检测，两个缓冲器箱体腔区的相同区域均在底片上有缺陷显示，如图4所示。

射线底片上显示的缺陷为典型的CB类缺陷，即疏松、缩松类缺陷，由此可以判定出裂纹缺陷是由内部疏松及缩松导致的。该箱体的热处理方式为水淬调质，是在完全奥氏体化的高温状态下采用水激冷的方式进行冷却，因此缓冲器箱体的内部疏松及缩松缺陷很容易在水淬时，由于撕裂基体组织进而形成表面裂纹。

(a) 有裂纹箱体 (b) 无裂纹箱体

图4 缓冲器箱体射线底片上的缺陷

从射线及超声波无损检测结果来看,不致密的缺陷位于缓冲器箱体壁厚的中心及内壁的近表面,需要增设冒口才可以消除缺陷,根据现有工艺方案,在不致密的缺陷产生部位增加边保温冒口,通过大的冒口颈进行补缩,以消除疏松、缩松。具体如图8所示。

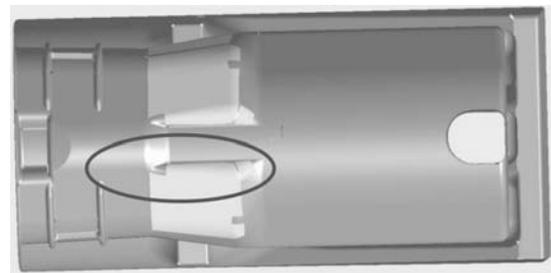
仔细分析铸件结构，发现如图5所示的小平台位置可以采用斜探头对附近的缩松区域（图5中标记区域）进行超声波检测。

图5 缓冲器箱体超声波探伤探头移动范围

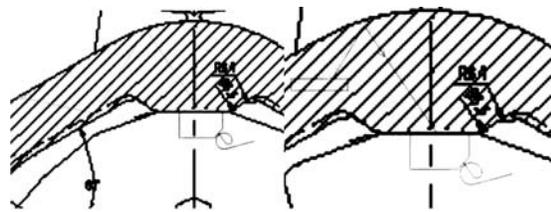
超声波检测该部位的原理类似于管类零件的超声波探伤，可以采用一次、二次及多次波进行检测，若发现回波基本上可以判断为伤波，进而根据声程等参数，运用三角函数公式计算出缺陷的深度。因缓冲器箱体的壁厚较薄且弧度较大，选取K3探头检测，为了便于缺陷深度的更好确认用K2探头辅助检测。超声波探伤原理如图6所示。经超声波探伤检测确认缺陷在箱体壁厚的中心及内壁近表面部位。

图6 缓冲器箱体超声波探伤原理

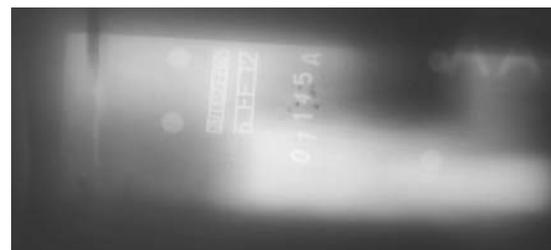
在射线底片上发现CB类缺陷的同时也发现了A类缺陷气孔的分布，如图7所示。气孔分布于缓冲器箱体的周身，铸造下型只有少量气孔，上型及冒口附近分布较多气孔，由此可以分析出气孔为析出性气孔，整体呈现出逃逸状态。

析出性气孔多为钢液中气体含量较大所致，在冷却时，钢液溶解度大幅度降低，导致气体大量析出，在气体未完全从钢液中逸出时，钢液彻底凝固成固体，使气体夹埋于铸件之中。钢液中气体溶解量大一般为终脱氧不充分导致。在生产中若采用纯铝条进行终脱氧，因对铸件本体依据GB/T 4336—2016进行残余铝量的化学成分检测。经化学成分检验结果表明，箱体中残余铝量相对偏低，如表1所示。

图7 缓冲器箱体射线探伤气孔缺陷

为消除箱体中的气孔,需降低钢液中的气体氧含量,提高钢液终脱氧处理效果,因此将化学成分检测后残余铝含量控制在0.020%~0.080%。改进工艺后,缓冲器箱体未再发现裂纹,其内部的疏松、气孔等缺陷也得到了明显改善。

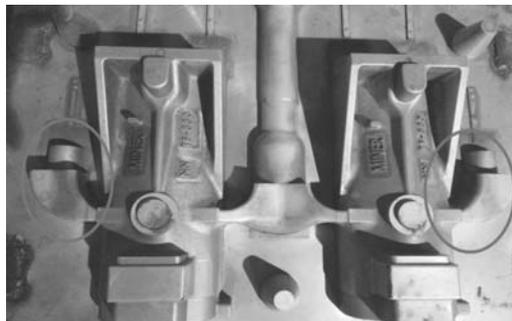
图8 增加了边冒口及冒口颈的缓冲器箱体  
Fig. 8 The buffer box with a side riser and a riser neck
