铝锭模具失效分析及对策

摘要: 某企业铝锭模具在使用过程中因表面龟裂、冲刷腐蚀坑和局部大裂纹而报废。通过金相检验、扫描电镜及能谱等手段对模具失效原因进行分析。结果表明: 模具表面存在氧化脱碳现象, 导致屈服强度与硬度下降, 由此形成的热疲劳损伤与金属液冲刷腐蚀是造成模具失效的主要原因。根据失效特征, 给出了相应的对策及措施。

Failure Analysis and Countermeasure of Aluminum Ingot Mold

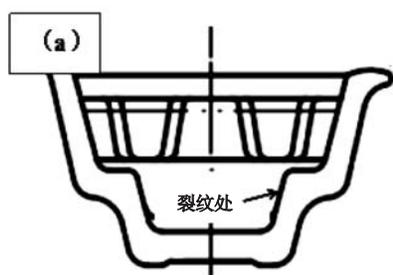
(a) 横截面示意图

铝锭模具重25 kg, 壁厚18~22 mm, 经过调质处理, 横截面如图1a所示, 裂纹集中在中部弯角附近。图1b为截取的裂纹样品图, 其中存在一条长约724 mm的贯穿性主裂纹, 主裂纹周围分布多条肉眼可见的微裂纹, 长度约5~50 mm, 裂纹呈锯齿状, 由表面向心部不断扩展, 为典型的应力开裂。

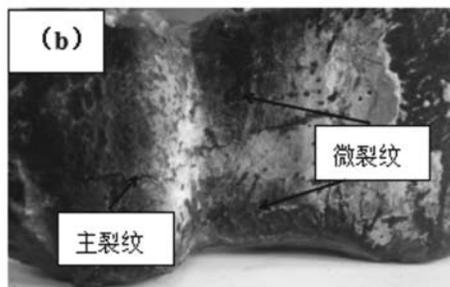
(b) 裂纹处宏观形貌

模具钢的热疲劳性能主要受材料塑性与强度的综合影响^[7]。模具塑性好,可使材料局部集中的热应力得到松弛,提高热疲劳寿命。但模具同样需要较高的强度,如果强度不足,热循环应力超过材料的屈服极限,便容易萌生热疲劳裂纹。从本试验结果可知,该模具钢氧化脱碳造成表层硬度过低,热作模具钢硬度要求一般在HRC40~55^[8]。本模具表层硬度远低于标准值,因此导致热循环应力易超过材料的屈服极限,使其表面出现大量热疲劳裂纹。热疲劳裂纹在萌生初期,模具仍能继续服役,通过裂纹的萌生,型腔表层的热应力会得到松弛,形成的裂纹一般仅为数毫米,并不会沿纵向扩展。但本研究中的热疲劳裂纹大部分有几十毫米深,甚至主裂纹贯穿了整个模具。这是由于在持续服役中裂纹会被不断氧化腐蚀,以及受到铸锭的摩擦、挤入所产生的机械应力,使裂纹继续向纵深扩展,模具的承载能力因此大幅度下降,当裂纹尺寸达到某临界值后,最终导致开裂。

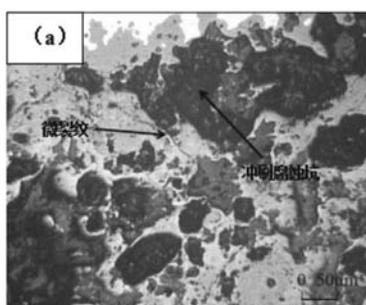
(a) 冲刷腐蚀集中部

样品表面经抛光后形貌如图2所示。图2a表明模具表面存在大量冲刷腐蚀坑, 腐蚀坑周围分布有微裂纹, 并成为裂纹源向四周扩展。冲刷腐蚀坑是模具在服役时造成, 冲型浇注时模具表面受到熔融铝液的化学腐蚀与机械作用, 在两种因素的共同作用下造成表面损伤。铝液的温度越高, 冲刷速度越快, 对模具的损伤越大, 该类损伤会显著降低铸件的表面质量, 并在熔融铝液中引入新杂质, 降低铝锭质量。

本试验中铝锭模具表面存在的氧化脱碳与硬度降低现象,除导致热疲劳裂纹易于萌生,还加剧了模具的冲刷腐蚀程度,冲刷腐蚀坑的形成,不仅降低铸件表面质量,同时成为热疲劳裂纹的萌生源,加剧裂纹萌生与扩展。

本模具钢表面存在氧化脱碳现象,使表层硬度与热疲劳性能下降,由此形成的热疲劳损伤与金属液冲刷腐蚀是造成模具失效的主要原因。利用表面改性可在模具表层施加覆盖层或改变材料表面形貌、组成、成分及应力状态等,来提高模具使用寿命。研究表明利用表面改性技术在模具表面制备涂层,能有效阻隔

熔融铝液与型腔的直接接触,形成保护膜,阻挡碳、氧的互扩散,显著降低模具的氧化与脱碳问题。模具表面涂覆涂层之后,涂层受热时的膨胀收缩能够缓解铝锭在铸造过程受到的热应力,延迟热疲劳裂纹的产生。并且涂层在使用过程中还可防止液态铝液的直接侵蚀,缓和激热作用,降低模具表面能,使液态铝液和模具之间的粘结力降低从而易于脱模。有研究表明,利用PVD技术在压铸模芯棒制备陶瓷涂层,其寿命提高了3~8倍^[9]。

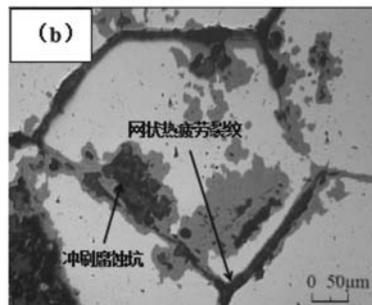
(b) 热疲劳裂纹集中部

图2b为模具表面网状热疲劳裂纹区, 裂纹存在氧化现象, 内部充满夹杂物。网状热疲劳裂纹通常形成于模具型腔表面。在生产铝锭的每个周期中, 模具都要在短时间内经历激冷激热的热循环工况与持续不断的拉压应力。随着热疲劳过程的

进行,当循环热应力超过材料的屈服强度时,会使模具表层产生往复塑性变形,造成残余应力的积累与损伤,最终导致热疲劳裂纹的萌生与扩展,龟裂形成网状热疲劳裂纹。

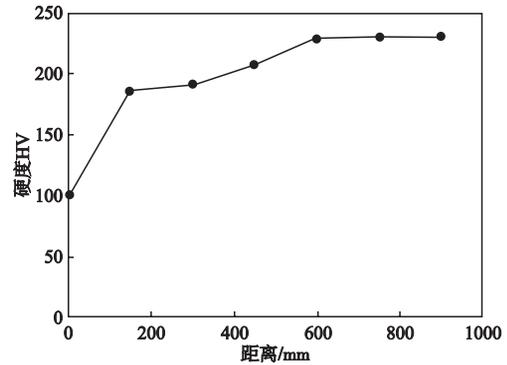
图3 铝锭模截面硬度曲线图

本研究采用维氏硬度计对试样进行硬度检测,在试样截面间隔150 μm 进行多点检测,取其平均值,结果如图3所示。材料表层平均硬度为HV 102.7,距表面150 μm 处硬度急剧上升,达到HV 185.1。随着距离的增加,硬度逐渐上升,600~900 μm 处稳定于HV 230。

试验结果表明铝锭模具在服役过程中,表层硬度大幅下降,降低幅度达55.35%。

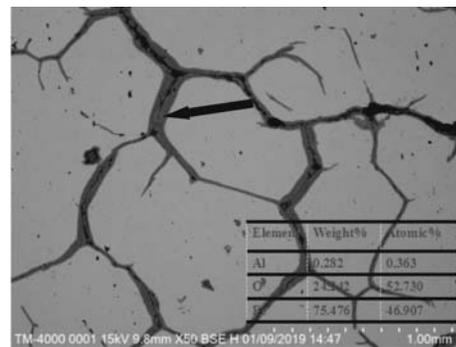
图4 裂纹夹杂物EDS

模具表面存在网状龟裂纹,最大裂纹长度约为0.5 mm,最大宽度约为0.1 mm,裂纹表面被氧化内部充满灰色夹杂物。对铝锭模样品的裂纹夹杂物进行能谱分析(EDS)。如图4所示,灰色的裂纹夹杂主要含有Fe、O元素与微量的Al元素。Fe、O元素的原子比相当,分析应为氧化亚铁;Al元素是熔融铝液渗透到裂纹之中形成的微量铝铁化合物。

裂纹的形成对模具寿命有较大影响。在热应力的作用下,材料表面晶粒内位错急剧增加,驻留滑移带大量形成,微裂纹与孔洞沿着驻留滑移带不断萌生,并逐渐形成热疲劳裂纹。裂纹的生长与组织滑移变形的各向异性密切相关,所以使龟裂纹路以折线的形式

形成,最终形成网状。当裂纹形成后,裂纹壁通常会在高温下被氧化,生成氧化亚铁夹杂物。由于氧化亚铁夹杂与基底热膨胀系数不同,在高温工作状态下会产生热应力,加剧裂纹的扩展。最先作为裂纹源的裂纹宽度通常较大,且内部氧化物在热应力作用下被破坏出现裂缝与孔洞。裂纹在扩展过程中,尖端不断分枝变细,裂纹尖端在最大切应力方向上从密排面发生滑移,形成微裂纹与孔洞,然后主裂纹以桥接的方式连接这些微裂纹与孔洞,并逐渐生长延长。

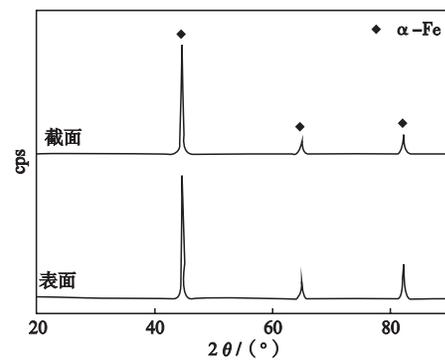
图5 铝锭模XRD对比图

分别对失效铝锭模样品表面、截面进行XRD分析。结果如图5所示,截面与表面都为 α -Fe相峰位,但截面衍射峰存在宽化现象,分析是由于马氏体与铁素体同为体心立方晶体结构,两者衍射峰叠加造成的宽化结果。

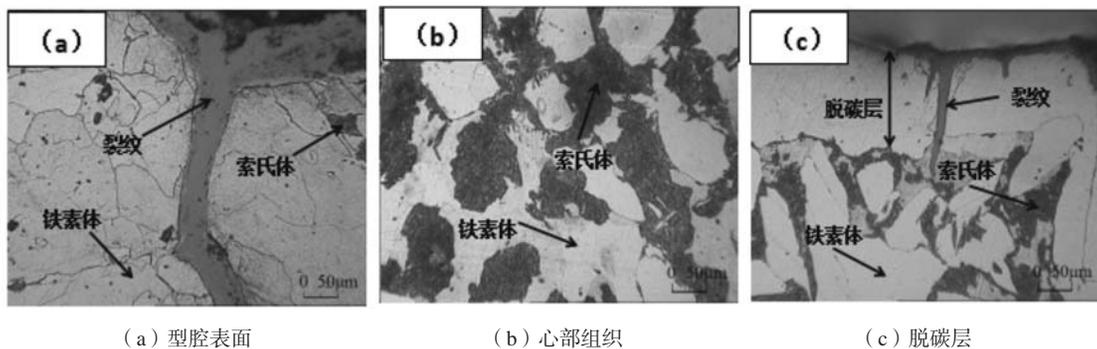
图6 铝锭模金相腐蚀图

失效铝锭模具样品金相如图6所示。图6a为模具型腔表面金相,如图所示铝锭模表面严重脱碳,组织由大量铁素体与少量索氏体组成;图6b表明模具正常组织为均匀分布的铁素体与索氏体;图6c为脱碳层金相,图中表明铝锭模表层存在严重脱碳现象,厚度约为100~166 μm ,组织为大块铁素体。铝锭模具钢脱碳主要是由于在接近700 $^{\circ}\text{C}$ 的高温下服役,钢表面的碳原子受热振动时其逸出功增加,脱离金属晶格的束缚的能力变强,同时碳原子与氧原子的亲和力大于碳原子和铁原子的亲和力,因此碳原子发生氧化。经过氧化之后,钢表面碳含量降低,造成与内部碳含量浓度梯度差,碳元素不断向表面扩散,最终导致模具钢氧化脱碳。

脱碳层金相(图6c)表明热疲劳裂纹是从表层硬度较低的铁素体组织逐渐向心部扩展,扩展方式为穿晶扩展。这是由于模具表层脱碳形成的铁素体晶粒韧性较好,晶界强度较高,因此裂纹并不优先在晶界处

萌生,而是在晶内出现。在高交变应力作用下,铁素体晶粒内部首先发生大量塑性变形,产生交滑移或复杂滑移使晶粒内部产生损伤,导致热疲劳微裂纹的萌生。随着应力循环次数增加,不同晶内微裂纹相互桥接,最终导致热疲劳裂纹的穿晶扩展。

AISI8630钢是性能良好的中碳钢,作为浇注铝锭模具钢使用是否为最佳选择,有待进一步研究。若想从合金材质方面进一步改善,可参考H13、4Cr3Mo2NiVNb等型号模具钢。H13钢是应用广泛的热作模具钢,主要含Cr、Mo、V等合金元素。与高韧性热作模具钢5CrNiMo、5CrMnMo相比,H13钢具有更高的热强性、热稳定性和淬透性。与高热强性热作模具钢3Cr2W8V钢相比,使用寿命也高于3Cr2W8V钢2~3倍^[10-11]。4Cr3Mo2NiVNb钢是为适应700℃左右工作而研制的新型高耐热性钢。在硬度相同的情况下,4Cr3Mo2NiVNb钢比3Cr2W8V钢的断裂韧度高50%,700℃时抗拉强度高70%,热疲劳抗力和热磨损性能分别高出1倍和5%,用其制作的热挤压模使用寿命也高于3Cr2W8V钢2~10倍^[12]。
