# 差速器壳体铸件冒口根部黑斑产生原因及防止措施

**摘要:** QT450-10球墨铸铁差速器壳体铸件加工后在冒口位置出现黑斑, 呈现圆环形。去除冒口后观察铸件和冒口颈的断面颜色, 断面中心区域均呈现亮灰色, 周边区域均呈黑斑状; 金相组织观察显示, 黑斑区石墨形态呈片状, 黑斑区与亮灰色区交界处石墨形态呈蠕虫状, 亮灰色区为正常球状石墨。结合所用冒口和实际生产状况, 更改了冒口形状和铁液成分, 经过试制, 工艺改进后铸件冒口根部断面颜色均匀, 加工后均未发现黑斑缺陷, 石墨形态良好。

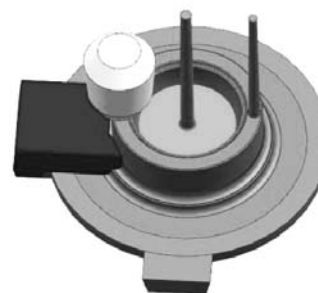
图1 某型差速器壳体铸件  
Fig. 1 A differential gear housing casting

某型差速器壳体材质为QT450-10, 毛重为25 kg, 壳体毛坯轮廓尺寸 $\Phi 330$  mm  $\times$  190 mm。铸件最小壁厚20 mm, 最大壁厚40 mm, 铸件小端和法兰由筋板均匀连接。铸件壁厚相差较大, 形成热节较多, 容易产生缩松缺陷。壳体形状见图1。

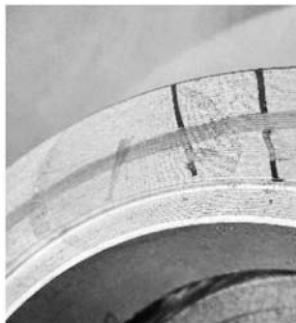
按上述工艺浇注了一批差速器壳体，粗加工后，铸件大端加工面，冒口根部存在黑色“麻点”，又称黑斑，缺陷轮廓呈环状，类似冒口颈形状，宽4 mm到5 mm不等，经解剖发现黑斑往铸件内部延伸3 mm至4 mm不等，造成差速器壳体每批次20%~30%的报废率。缺陷见图3。

(a) 铸件表面黑斑1

图3 壳体铸件冒口根部的黑斑缺陷

(2) 更改冒口形状, 改变冒口内铁液补缩通道, 使得冒口边缘铁液在铁液收缩时不进入铸件内部; 同时更改冒口径材质, 由发热材料改为陶瓷材料。更改前后冒口形状见图7。冒口实物图见图8。

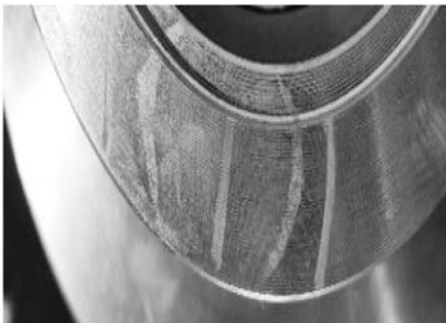
(b) 铸件表面黑斑2

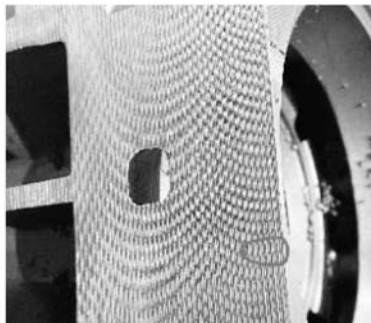
(c) 内部延伸黑斑

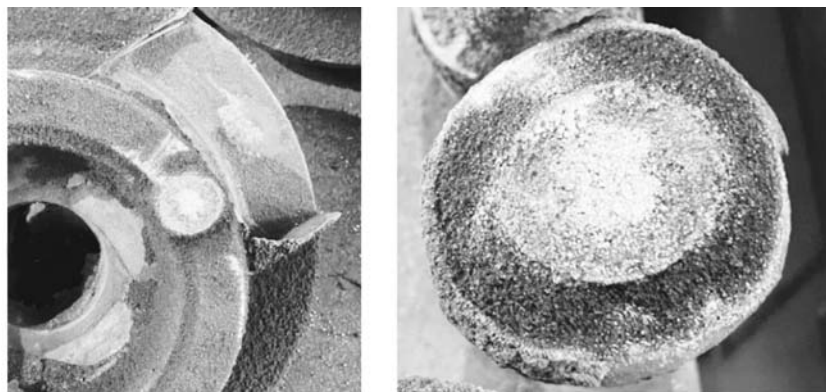
铸件去冒口后断面颜色及冒口断面颜色见图4。由图片可以观察出，铸件及冒口断面中心区域均呈现亮灰色，符合球墨铸铁的颜色外观特征，而边缘处环形区域均颜色异常，与冒口根部断口中心区颜色明显不同，判断该部位金相组织可能不符合铸件石墨形态要求。

图4 铸件去冒口后断面颜色及冒口颈断面颜色

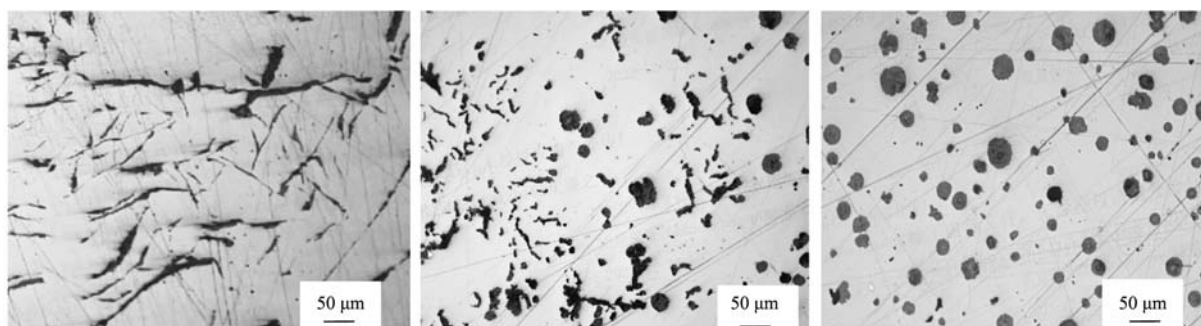
图5为黑斑区的石墨形态和黑斑区与正常区交接处的石墨形态。通过分析铸件缺陷部位石墨形态可知，黑斑区石墨形态呈现为片状石墨，黑斑区与正常颜色交接区石墨呈现出蠕虫状石墨，正常区石墨为球状。

结合断面颜色和金属组织分析，铸件及冒口颜色异常区域均发生了球化衰退，铸件黑斑区石墨形态已衰退为片状，球铁件表面球化衰退层具有片状石墨及蠕虫状石墨特征<sup>[2]</sup>，这是典型表面球化衰退现象。

图5 缺陷部位金相照片

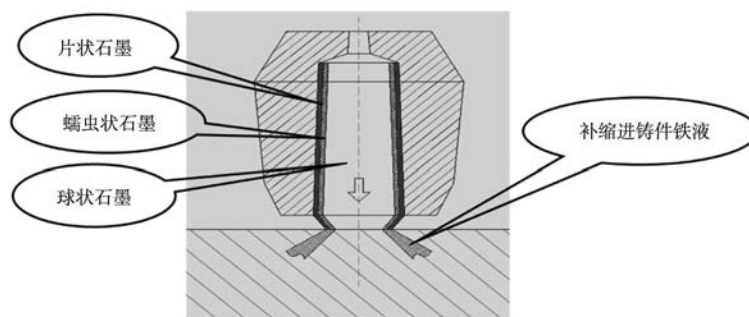
使铁液中的残留镁与O和S作用被消耗，导致铁液镁含量降低，球化能力减弱甚至丧失<sup>[3]</sup>，产生球化衰退，而冒口与铁液接触的边沿衰退更为明显。如果此反应发生在浇注完成后铁液液态收缩时，衰退的铁液将被补缩进铸件内，形成环形黑斑区。

可见，产生黑斑区的原因有两方面：一是铁液中残留镁含量过少，当发热冒口燃烧时消耗部分镁，剩余的残镁不足以让石墨形成球状。二是冒口形状设计

不合理，冒口与铁液接触部位衰退铁液会被补缩到铸件本体内形成黑斑区，分析示意图见图6。

图6 冒口形状引起的球化衰退铁液补缩示意图

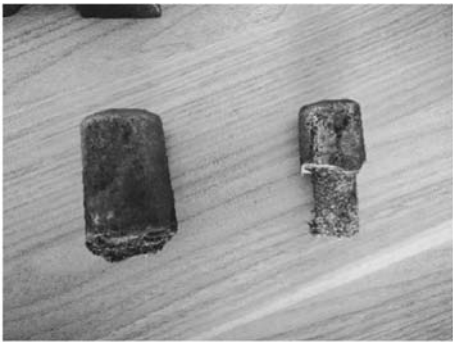
图8 设计更改前(左)后(右)冒口实物  
Fig. 8 Riser pictures before (left) and after (right) design modification

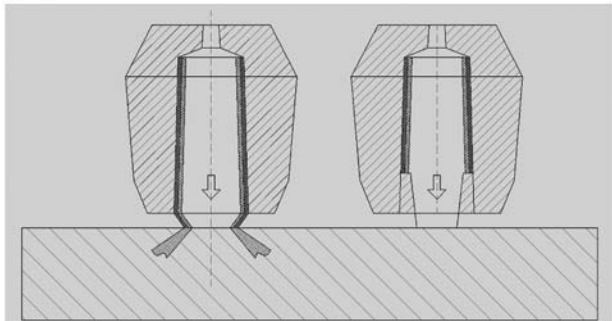
图7 冒口设计更改前(左)后(右)  
Fig. 7 Riser designs before (left) and after (right) modification

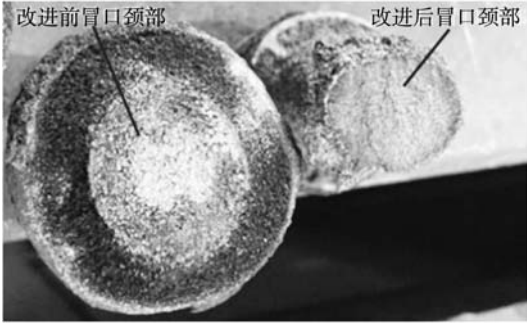
第二次生产验证, 铁液残Mg含量仍按照 $0.037\% \pm 0.005\%$ ,  $0.040\% \pm 0.005\%$ 控制, 同时改变冒口形状, 改用陶瓷冒口颈, 分别生产2炉, 各试制252件。黑斑现象完全消除, 黑斑率都为0。冒口颈颜色均

匀且石墨形态均为球状石墨。改进前后冒口颈部断面冒口颜色对比见图9, 冒口颈部位金相组织见图10。

图9 冒口颈部颜色  
Fig. 9 Riser neck color

由两次生产验证结果可以看出, 改变球化剂加入量, 可以一定程度上减缓冒口内铁液的球化衰退, 但在实际生产中, 由于发热冒口套的燃烧时机及扒渣操作、出炉温度、浇注时间和浇注速度等诸多不可控因素存在, 残镁含量的控制难度较大。但是通过使用陶瓷冒口颈, 阻断衰退铁液进入铸件补缩通道, 从而避免了冒口颈部铁液球化衰退, 消除了冒口颈部铸件的黑斑现象。

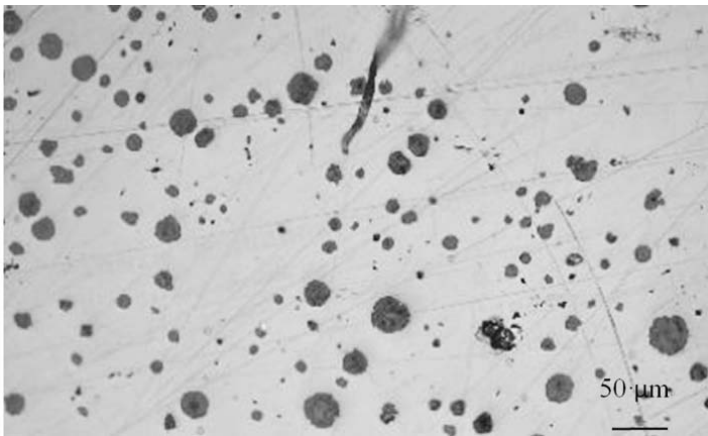
图10 冒口颈部位金相组织  
Fig. 10 Metallographic structure of riser neck position
