某型飞机 ZL114A 铝合金支架断裂失效分析

Fracture Failure Analysis of ZL114A Aluminum Alloy Bracket of an Aircraft

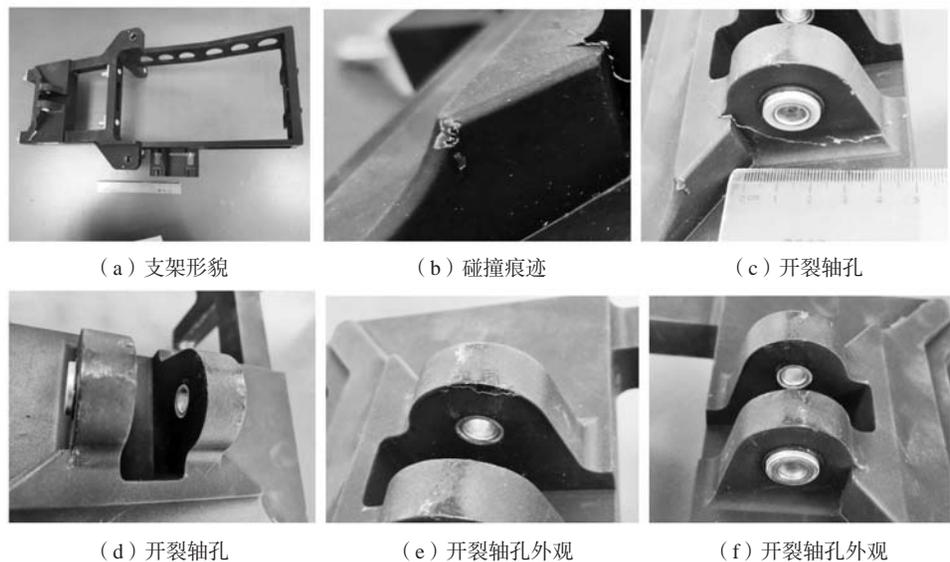
图1 开裂支架
Fig. 1 Cracked support

支架宏观形貌及具体碰撞和开裂位置如图1所示。

经观察,发现开裂支架外观漆膜保存较为完好,轴孔附近上有一条非常明显的裂纹,开裂部位接近轴孔与基体连接处,裂纹扩展深度约占整个轴孔厚度的1/2,碰撞处漆膜破损较为严重,可见铝合金基体呈金属光泽;未开裂轴孔圆弧处存在漆膜破损现象,圆弧顶部有挤压变形痕迹。

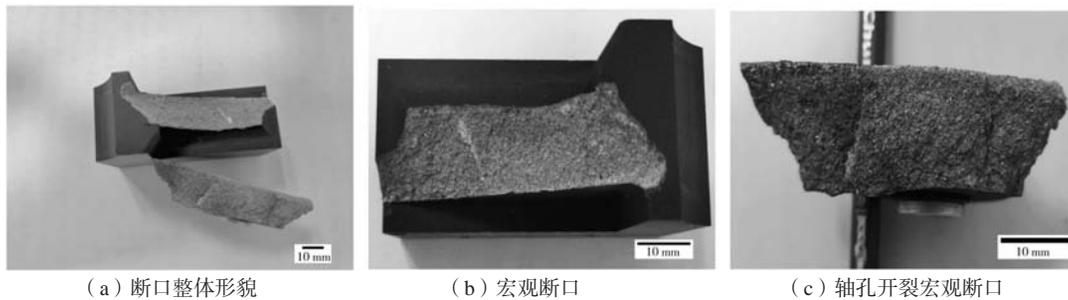
图2 轴孔开裂部位宏观断口

由图2可知:断口整个断面呈灰色特征,断面上存

在少量裂纹,打开时呈白色的机械损伤,小白点为闪光小刻面;断口较为粗糙,未见明显塑性变形痕迹;断面未见明显陈旧性形貌,人工打开断面与原始断面未存在明显界限。

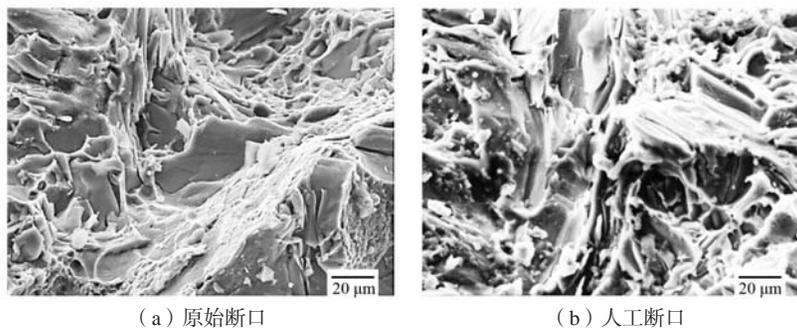
图3 微观断口分析

从图中可以看出:原始断口和人工断口的微观形貌未见明显区别,均为准解理断口+撕裂棱+极少量韧窝;断面干净,未见腐蚀产物。

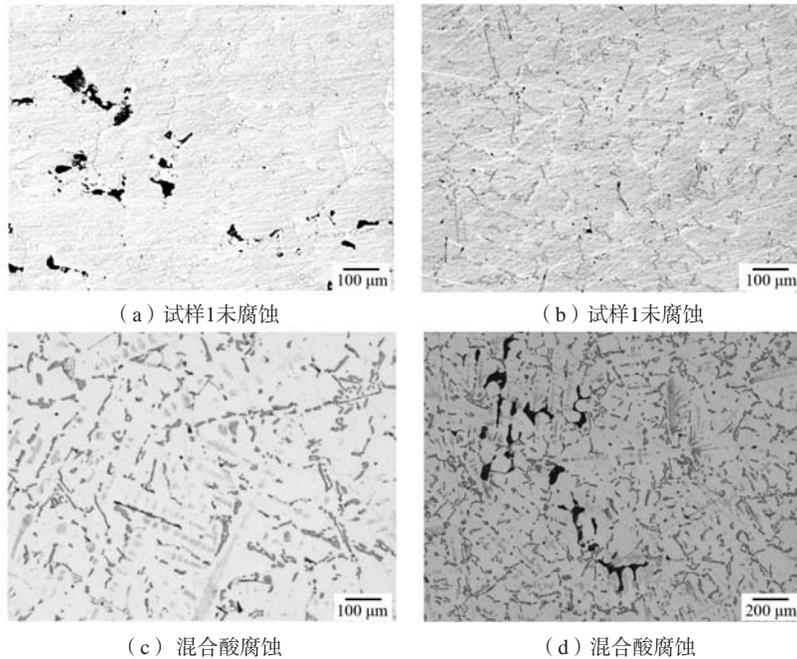
图4 裂纹附近显微组织

由图可见,在未腐蚀抛光状态下,共晶硅呈长针

状及短棒状，分布无明显规律，显微疏松呈局部聚集形貌；经混合酸腐蚀后，显微组织呈树枝状结晶，局部存在少量的黑色短针状的 Al_3Fe 和 $Al-Fe-Si$ 金属间化合物，依据QJ 3290—2007《ZL114A铸造铝合金金相典型图谱》，该开裂铸件未进行变质处理。

元素的烧损,加速 Mg_2Si 相的形成,促进热处理强化相的细化,而该开裂铸件中Be元素含量仅为0.002%,表明ZL114合金在熔炼过程中Be元素添加量很少甚至没有,从而未起到细化强化相作用;化学元素分析中未见Na、Sr及Re元素等常用铝合金铸件变质剂^[7],而金相检查表明,该开裂铸件未进行有效变质处理。该开裂铸件金相组织主要由 α -Al相和长针状及短棒状的共晶硅相组成,未变质的共晶硅为粗大的长针状,严重割裂了 α -Al基体,显著影响合金的力学性能^[8],使材料的塑性降低,在外加载荷的作用下,容易发生断裂或与基体分离而形成微裂纹^[9],使裂纹扩展变得容易。从拉伸试样力学性能中可以看出,此铸件的塑性较差。而铸件中显微疏松的局部聚集,减少受力时的承载面积,同时也容易产生应力集中^[10]。因此,在改装过程

中,该铸件在外部较大的冲击载荷作用下,轴孔处为受力部位,且此处厚度较薄,造成裂纹在粗大的长针状共晶硅处形成和扩展,显微疏松对开裂也起了促进作用。

(2) 建议后期应从以下几个方面改进:一是严格控制原材料化学成分含量及夹杂物,适当增加Be或者Al-Be中间合金的含量;二是增加变质处理,细化共晶硅相和晶粒尺寸,提高材料的塑性;三是改进铸造工艺,减少和杜绝显微疏松。
