铝合金 7B04 长桁及 2B06 支架开裂失效分析

摘要: 针对某型铝合金长桁及支架在振动环境中开裂失效的问题, 结合现场调查、宏观形貌检测、微观检测、开裂过程推演和受力情况有限元模拟等, 全面分析开裂模式和原因。结果表明: 根据宏观断口及显微断口中疲劳特征形貌, 可判定长桁开裂起始位置在支架安装背侧面的安装孔上方附近, 裂纹扩展由背侧向支架安装侧单向扩展; 支架上存在两条裂纹, 均呈双向扩展特点; 有限元仿真结果表明, 应力集中位置与裂纹起始位置基本一致, 沿着支架自由端法向的循环载荷是导致两零件同时开裂的主要外部载荷。确定长桁及支架开裂模式为高周疲劳开裂。

Failure Analysis of Cracking in 7B04 Aluminum Alloy Stringer and 2B06 Bracket

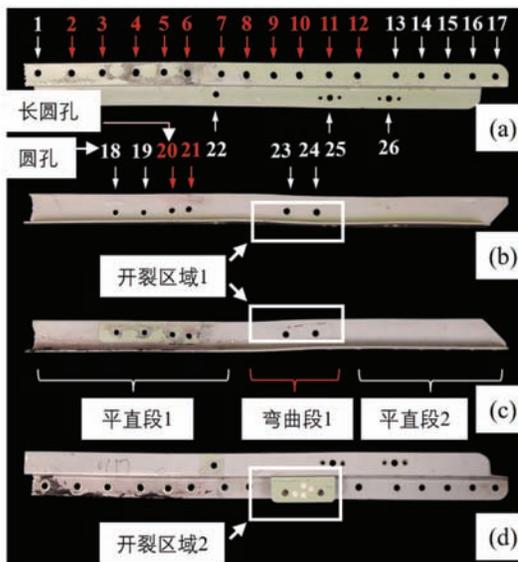
图1 开裂零件宏观形貌及装配关系

图1为开裂长桁与支架零件不同角度的宏观形貌特征及装配关系。图1(a)和图1(b)为被拆除长桁上的安装孔形貌,图中所示长桁上共有26个安装孔。其中2号至12号以及20号和21号安装孔为铆钉孔,其形状为长圆孔,其形貌特征如图2所示,其余安装孔均为圆孔。

由图1(b)和图1(c)中可以看出,长桁相对方向的开裂位置位于零件上平直段1和平直段2中间的弯曲段。图1(d)为支架与长桁的装配关系及开裂位置。可见,长桁及支架的开裂位置在长桁的长度方向基本重合。长桁与支架由图1(c)中弯曲段的两个安装孔进行螺栓连接。

装孔上方附近, 裂纹扩展由背侧向支架安装侧单向扩展; 支架上存在两条裂纹, 均呈双向扩展特点, 一条裂纹起始于拐角端部附近, 另一条则起始于铆钉孔附近。在有限元模型中对支架自由端施加法向载荷, 发现应力集中位置与裂纹起始位置基本一致, 从而判定沿着支架自由端法向的循环载荷是导致本次两零件同时开裂的主要外部载荷。此外, 在对外观痕迹进行检验时发现图1中的长桁弯曲段以及图2中的长圆孔特征, 有必要对其进行排查以确定振动载荷来源。

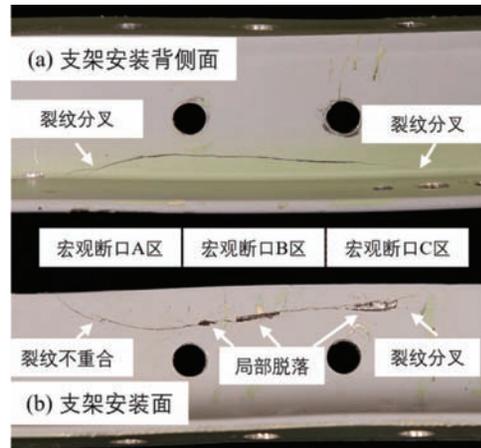
图3 长桁开裂区域1宏观形貌特征

图3为长桁开裂区域1宏观形貌特征,图3(a)体现支架安装背侧面情况,图3(b)体现支架安装面情

况。裂纹附近未见明显塑性变形,属于脆性开裂。

由图3(a)可以看出支架安装背侧面的裂纹呈向上凸起的弧形,其最高点位置与左侧安装孔相邻,裂纹两端均出现明显分叉特征。此裂纹贯穿型材壁,图3(b)中支架安装面的裂纹整体形态与图3(a)基本一致,而且也存在端部裂纹分叉现象。但图3(b)中的两个特征需要特别注意:一为裂纹中三处位置存在材料局部脱落现象;二为裂纹左侧出现不重合现象。

裂纹分叉现象普遍存在于疲劳裂纹和应力腐蚀裂纹扩展过程中,分叉开口方向为裂纹扩展方向。因此,图3(b)中材料局部脱落的原因是分叉裂纹扩展至型材表面,而裂纹不重合现象也是由裂纹扩展后期路径发生分离和改变造成。根据裂纹分叉开口方向,可以初步判断图3中的弧形裂纹的扩展方向为:一方面由中间向两边进行,另一方面由支架安装背侧向支架安装面进行。

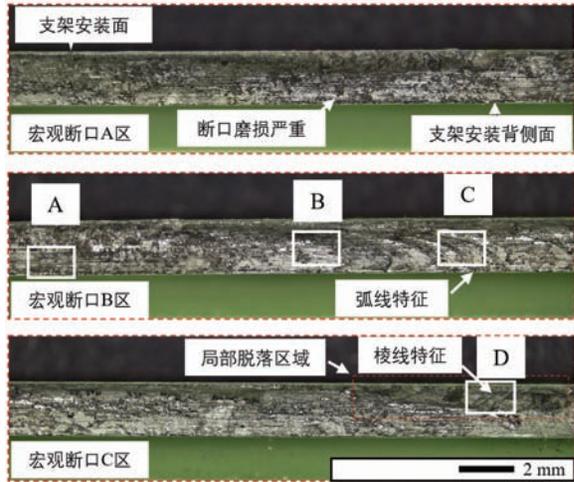
图4 长桁开裂位置宏观断口形貌特征

为了进一步观察长桁开裂位置的断口特征,使用机械锯将图3中的断口打开,在丙酮中进行超声清洗20 min后使用体视显微镜进行断口的宏观形貌观察。由于该断口整体狭长,断面尺寸约为1.4 mm × 50 mm,因此将宏观断口分为三个区域(A、B、C)进行观察和记录。为了完整保留观察断口与零件位置信息,图3中标注了三个宏观断口观察区域的位置,与之相对应的宏观断口照片列于图4中。因此,将图4中的三幅照片由左至右排列即可恢复图3中裂纹断口的整体形貌。图4中长桁开裂位置宏观断口上侧边界为支架安装面,下侧边界为支架安装背侧面。虽然断口大部分区域磨损严重,但在断口B区依然可见弧线特征,以及断口C区右侧材料局部脱落区域内部的棱线特征。由此初步判断断口类型为疲劳断口,根据弧线圆心位置以及棱线扩展情况推测疲劳裂纹起源于支架安装背侧面,该推

论与图3体现的裂纹扩展方向一致。

长桁中的裂纹1由背侧面向外侧面单方向扩展，根据图4和图5的断口特征判断，裂纹1优先起始于安装孔上方区域，扩展时以多源分布由背侧面向外侧面进行。

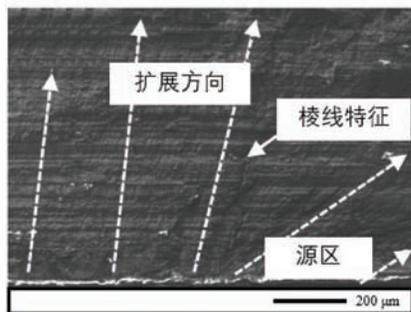
(a) 图4中A区域

图5(a)为图4中A区域，可见其中明显的棱线特征，根据其收敛方向可以确定疲劳源区位于支架安装背侧面，此外源区分布情况具有多点起源特征。图5(b)为图4中B区域，可见明显疲劳条带，其分布方向与扩展棱线方向垂直，由此可以判断长桁开裂模式为高周疲劳。此外，图5(b)体现的裂纹扩展方向与图5(a)一致。

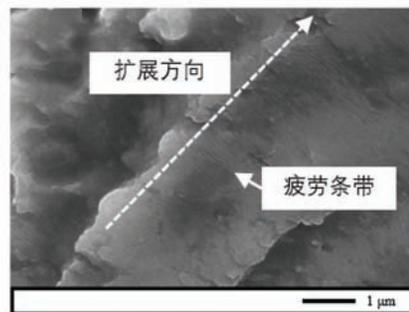
(b) 图4中B区域

根据图5 (b) 和图8 (f) 中明显的疲劳条带特征, 以及疲劳弧线、扩展棱线特征, 并考虑振动服役环境, 可判定长桁及支架开裂模式为高周疲劳开裂。根据宏观断口及显微断口中疲劳特征形貌的分布情况, 可判定长桁开裂起始位置在支架安装背侧面的安

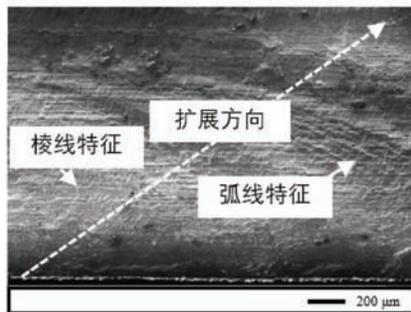
(c) 棱线收敛于弧线的圆心方向

D区域，图5(c)中可见弧线特征由高度起伏的一组弧形轮廓组成，这是由于引起疲劳裂纹扩展的载荷幅度突然变化或材料局部力学性质变化导致裂纹扩展速度变化而在断口上留下的痕迹，是疲劳断裂的典型特征。图5(c)中棱线收敛于弧线的圆心方向，体现了明确的疲劳裂纹扩展方向。图5(d)为材料局部脱落区域，前已述及材料脱落的原因在于裂纹分叉延伸至型材表面，因此该区域的二次裂纹裂纹扩展时分叉所

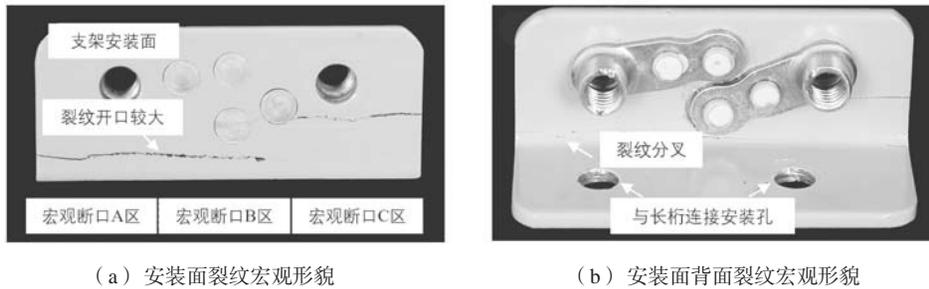
图6 支架开裂位置宏观形貌特征

图6为支架开裂位置宏观形貌特征，其中有两处开裂，一处位于支架拐角位置，另一处位于中间安装孔位置。对比两幅图中的裂纹宽度，可见支架上与导管

零件安装面上的裂纹开口较大，但另一侧裂纹存在分叉现象。将断口打开并清洗后拍摄其宏观形貌如图7所示，为了全面和准确体现断口信息，依然将图6中的断口分为三个区域并由上至下依次列于图7。为了判断裂纹扩展方向，图7中标注断口上侧边为支架内侧，下侧边为支架外侧。

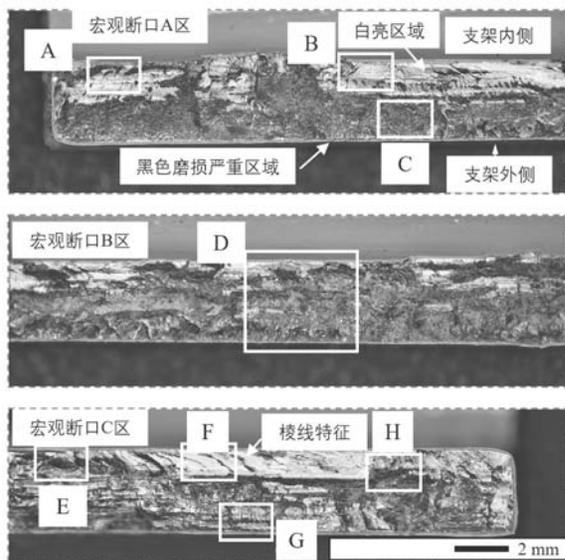
图7 支架开裂位置宏观断口形貌特征

由图7可见，支架断口分为上下两个区域，上部为磨损较轻的白亮区域，下部为黑色磨损严重区域。在白亮区域可以看到明显的棱线特征。对其中白色方框指示的特征区域进行扫描电子显微观察，并将断口不同位置的显微形貌列于图8。

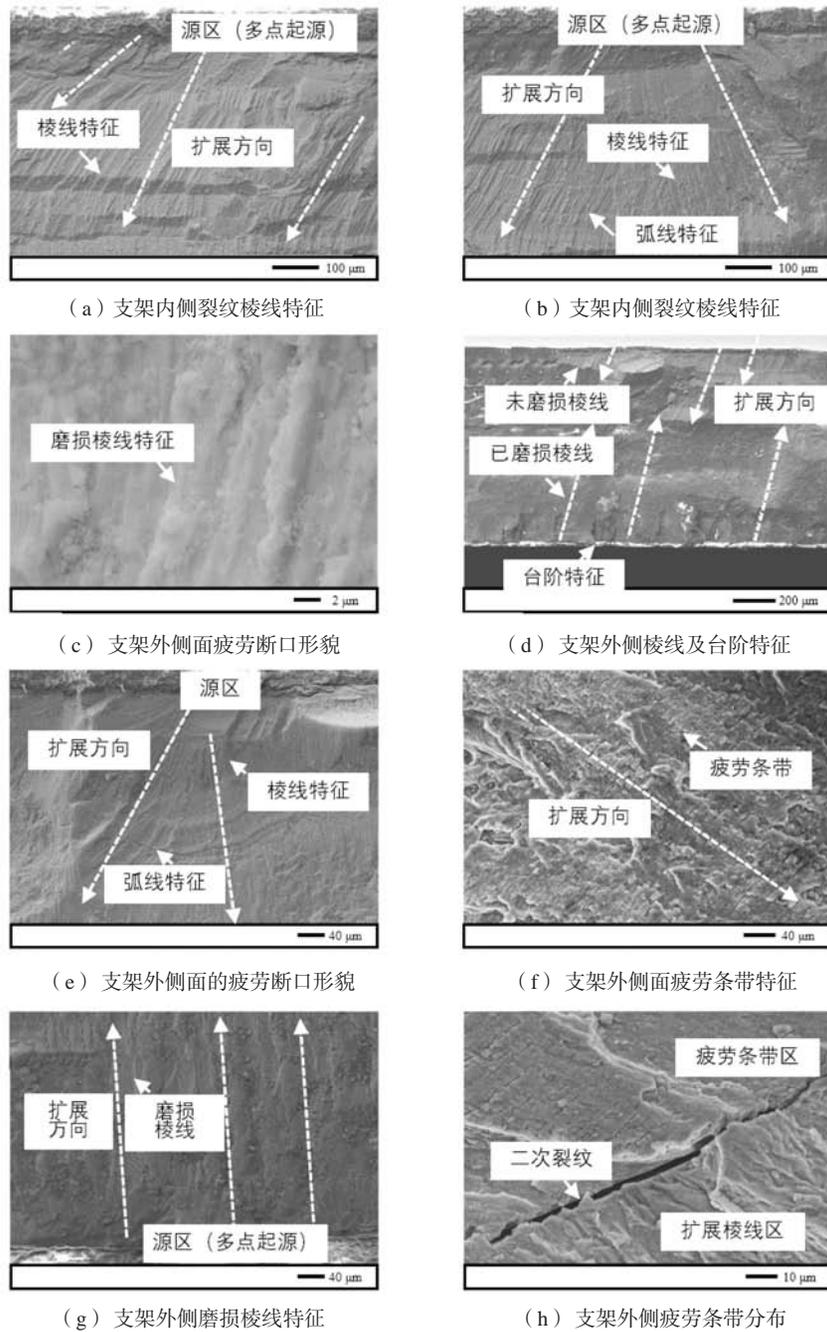
图8 支架开裂位置显微断口形貌特征

图8 (a) 和图8 (b) 中的棱线特征和弧线特征体现疲劳断裂模式，且起源于支架内侧，并呈多点起源特征。图8 (c) 为支架外侧面起源的棱线特征，但由于图7中断口下部磨损严重，因此该区域的棱线特征也被不同程度磨损。根据图8 (d) 中的棱线及台阶特

征，可判断裂纹由上下面起源并相向扩展。图8 (e) 为起源于支架外侧面的疲劳断口，其中弧线特征明显，圆心位置为棱线收敛区域。图8 (f) 中的疲劳条带说明该断口依然属于高周疲劳，且由支架外侧向内侧扩展。图8 (g) 为起源于支架外侧的磨损棱线特征，扩展方向几乎与外侧边缘垂直，并呈多点起源特征。当沿不同方向扩展的疲劳裂纹相遇时在不同区域的显微特征存在差异，如图8 (h) 中疲劳条带分布不均。

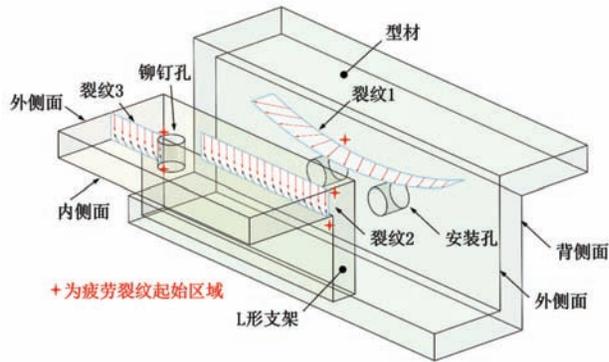
图9 疲劳裂纹分布及扩展情况示意图

支架上的裂纹2和裂纹3为双向扩展，但以红色箭头表示的由外侧面向内侧扩展的裂纹区域大于以黑色箭头表示的由内侧向外侧扩展的裂纹区域。根据图7和图8的断口特征判断，裂纹2优先起始于支架拐角端部附近，裂纹3起始于铆钉孔边缘附近。支架上的裂纹同样以多源方式进行扩展，由外侧面起始的扩展方向几乎与表面垂直，而由内侧面起始的扩展方向则与表面呈一定角度。

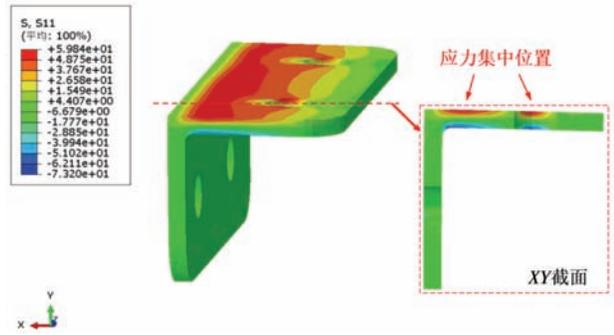
图12 支架应力分布图

支架内部的应力分布情况如图12所示，其中红色区域为X方向拉应力，蓝色区域为X方向压应力。当载荷变为向上时，拐角内侧变为拉应力，外侧变为压应

力。应力集中位置则为拐角附近区域以及铆钉孔边缘区域，与图9中裂纹2和裂纹3的起始区域一致。

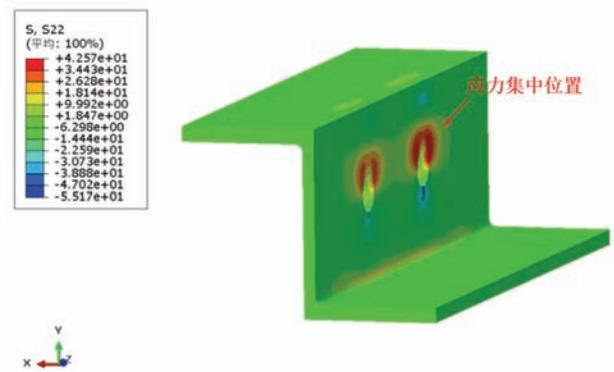
图13 长桁应力分布图

当支架自由端边缘受到法向载荷时，接触应力通过连接长桁和支架的螺栓传递至长桁连接位置，应力分布情况如图13所示。可见安装孔上方区域为应力最大位置，与图9中裂纹1的起始区域一致。

有限元模拟应力集中位置与断口分析所得疲劳裂纹起始位置基本一致，说明沿着支架自由端法向的循环载荷是导致本次两零件同时开裂的主要外部载荷。
