# 航空铝合金机匣铸件荧光渗透检测异常显像问题研究

(中国航发哈尔滨东安发动机有限公司, 黑龙江哈尔滨 150000)

## Research on Abnormal Imaging Problems in Fluorescence Detection of Aviation Aluminum Alloy Case Castings

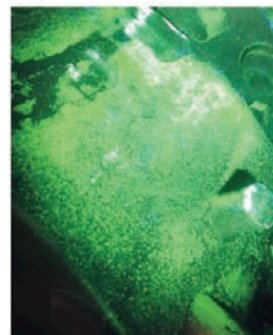
某型铝合金机匣铸件产品在热处理后荧光检测的结果照片如图1所示。从图中可以看出, 铸件表面呈现出绵密的绿色斑点, 部分位置表现出粉末颗粒感。在这种异常发绿的背景下, 缺陷的显像与背景融为一体, 无法判定是否存在缺陷。本文针对铝合金铸件荧光异常显像问题, 通过试验分析找到了异常显像的影响因素, 最后调整了表面清理工艺方法, 解决了荧光异常显像问题。

图1 铸件表面荧光异常显像

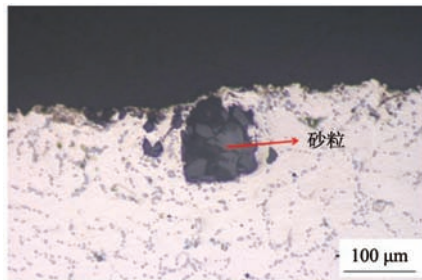
为分析荧光异常显像的原因,对异常显像位置进行了金相和微观扫描电镜分析。荧光背景异常发绿位置剖切横截面的金相如图2所示。在荧光背景发绿位置有明显的黑色破碎异物嵌入铸件表面,在大颗粒异物周围存在与大颗粒异物对比度相同的小颗粒异物。

图2 荧光发绿位置的剖切截面金相

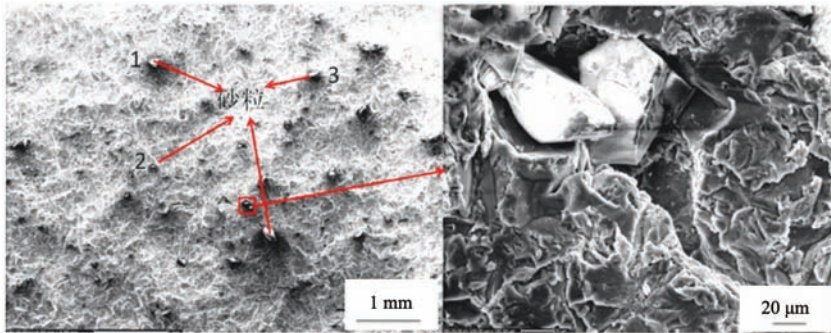
为明晰该异物产生的原因,采用扫描电镜对异物的表面形态和成分进行进一步分析,结果如图3和表1所示。从图3a可以看出,荧光异常发绿位置较重的地方,表面密集分布着大小不一的异物,尺寸约为

图3 荧光发绿位置的表面扫描电镜图片

(10~100)  $\mu\text{m}$ 。图3b为异物放大后的照片,异物呈现不规则的几何形状,存在较光滑的平面结构,从异物呈现的破碎状态可以判断异物是经过外力压嵌到铸件表面的。图3b显示出异物与铸件组织之间存在间隙,这些间隙可以留存渗透能力较强的荧光液,因此导致荧光背景异常发绿。

异物的成分如表1所示,显示该异物为Al-O的化合物,异物颗粒状明显。典型的铝合金工艺路线如下:震动落砂→表面抛磨→吹砂→X光检测→热处理→吹砂→荧光检测→吹砂→交付。因吹砂的砂粒成分为 $\text{Al}_2\text{O}_3$ ,而且吹砂工序存在与铸件表面接触的较大外部

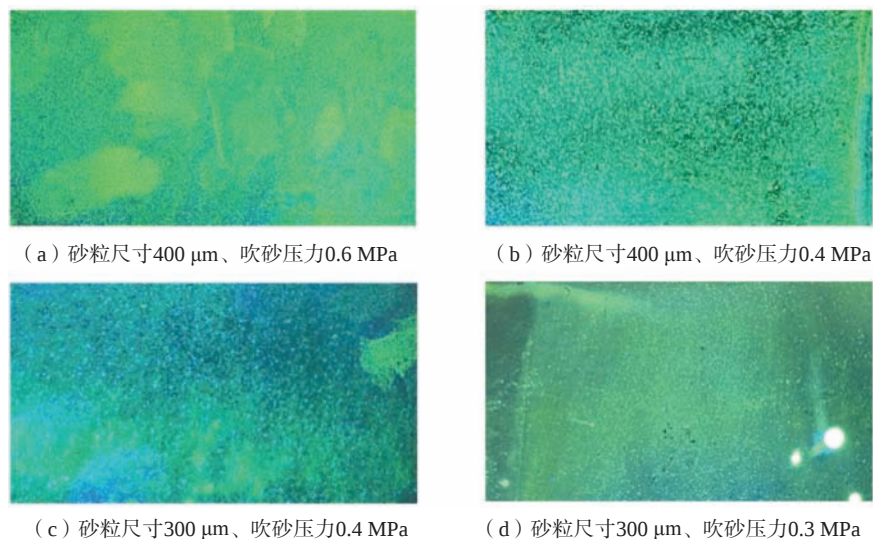
以铸态试板为试验对象,在热处理前进行不同吹砂颗粒和不同吹砂强度的吹砂试验,然后进行热处理及荧光显像,结果如图4所示。随着吹砂压力和砂粒尺寸的降低,铸件荧光表面显像趋于正常,当吹砂压力为0.3 MPa和砂粒尺寸为300  $\mu\text{m}$ 时,试板表面无绵密绿点。

图4 不同吹砂工艺处理的试板表面荧光显像

(1) 吹砂工艺对铝合金铸件表面荧光显像有较大影响, 铸件热处理前吹砂所用砂粒直径应不高于300 μm, 吹砂压力不高于0.4 MPa。

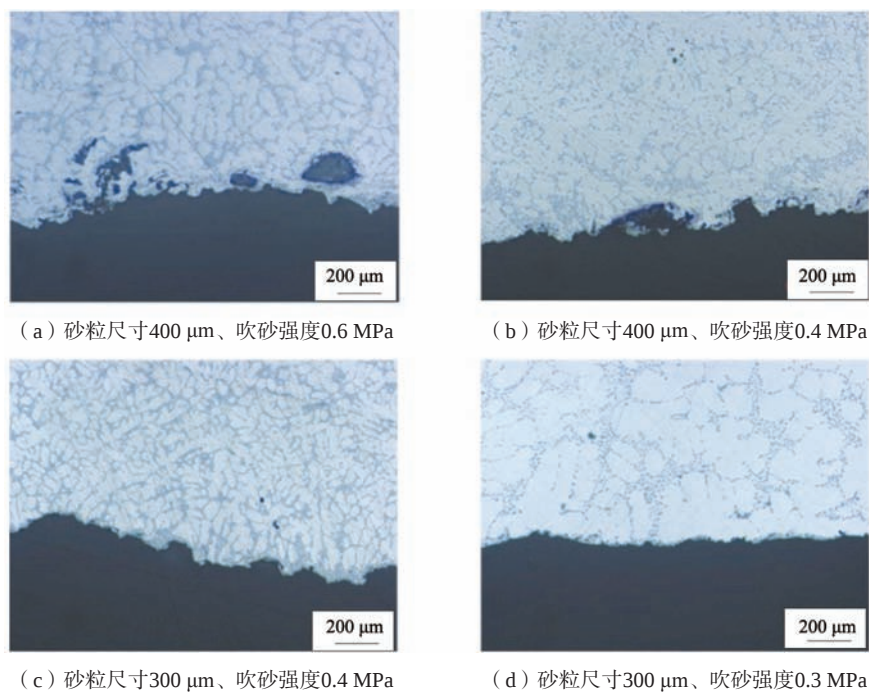
进一步通过光学显微镜对试板横截面进行观察,结果如图5所示。从图中可以看出,吹砂工艺对铸件表面的损毁程度有直接影响,砂粒尺寸大和吹砂强度高的情况下,砂粒对铸件表面的侵入较严重,图5a的形貌与问题产品金相形貌一致。

图5 不同吹砂工艺处理的试板表面横截面金相

从图5和图7对比还可以看出, 吹砂和抛磨对铸件表面的影响有明显的差异。吹砂工艺是将砂粒通过高流速的压缩空气打击到铸件表面, 所以其对铸件表面的损伤主要靠具有较高动量的砂粒, 部分砂粒冲击在铸件表面时会嵌入铸件。而抛磨工艺是抛磨工具通过

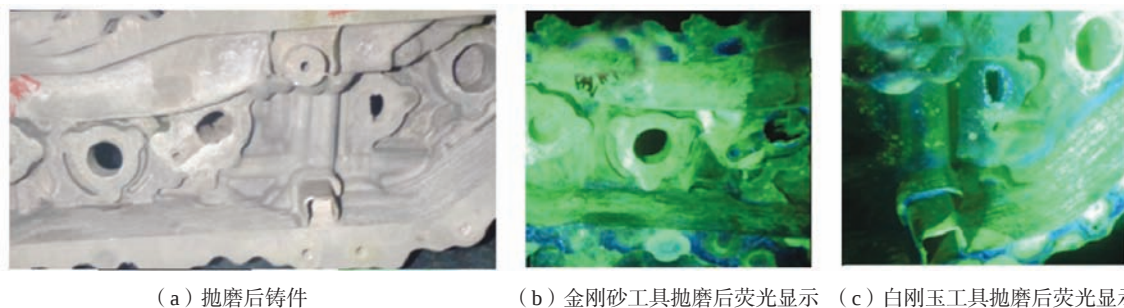
图6为不同抛磨工具对铸件抛磨清理后在荧光下的显示,从图中可以看出,当表面抛磨时,铝合金铸件表面荧光出现较大面积异常发绿。

图6 抛磨工具对铸件表面状态的影响

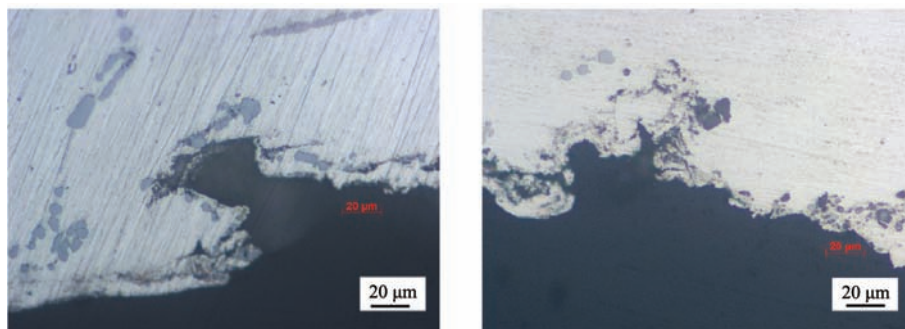
对抛磨后铸件横截面进行观察,如图7所示。从图中可以看出铸件表面有明显的机械损伤。这是由于铝

图7 铸件表面抛磨后横截面

合金铸件显微组织中的基体在未经热处理时的硬度较低, 仅为HB40左右, 在抛磨过程中, 抛磨位置的铝合金基体容易发生变形和卷曲等损伤。这些损伤在经过热处理过程的膨胀和收缩后会产生缝隙, 易造成荧光液残留, 进而产生荧光异常显像。

剪切力对铸件表面破坏, 相对于吹砂造成的相对平整破坏, 抛磨后的表面变形和扭曲更加明显。

件表面产生较大损伤, 损伤位置的基体易产生缝隙, 进而造成热处理后荧光异常显像。将抛磨工序移到热处理工序后, 可以有效解决铸件荧光检测异常显像问题。

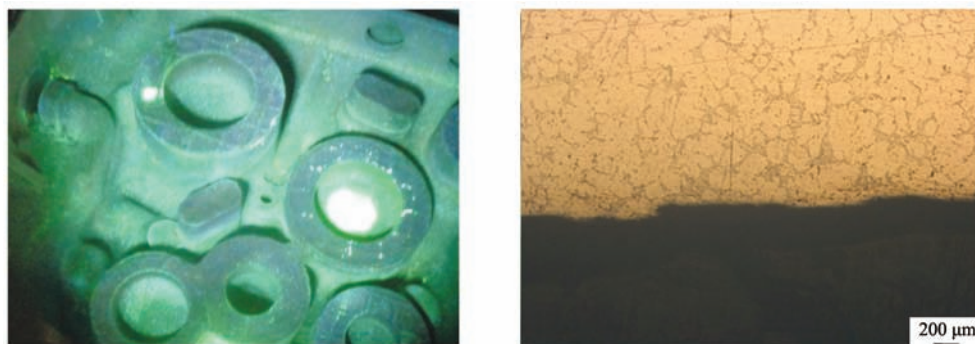
图8 改善后合金铸件

根据上述分析, 热处理前对铸件进行表面抛磨会造成表面堆叠, 当铸件经过热处理后, 其显微组织中的基体硬度得到提升, 在抛磨过程中可以抵抗塑性变形, 防止铸件表面产生间隙。因此, 通过将表面抛磨工序调整至热处理后进行, 荧光异常显像现象将得到改善。图8为热处理后的铸件经过抛磨后的荧光检测照片, 从铸件的荧光检测结果来看, 铸件表面未出现荧光异常显像现象。
