# DZ125 合金涡轮叶片荧光缺陷分析及解决方法

**摘要:** 通过扫描电镜对产生荧光缺陷的叶片铸件的显微形貌和化学成分进行分析, 确定了叶片荧光显示缺陷是由合金及外来碳元素与型壳材料发生反应产生的。通过降低浇注温度和完善型壳焙烧工艺, 消除了铸件表面的冶金缺陷。

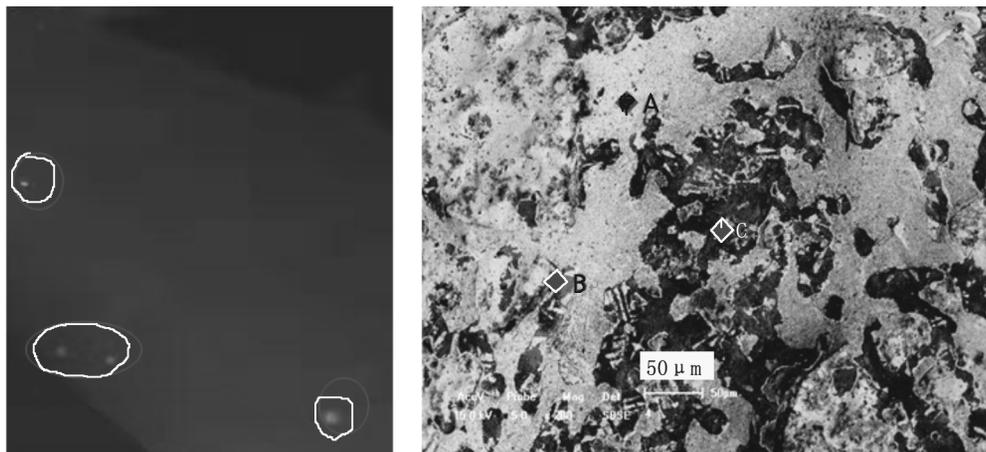
图1 缺陷部位荧光显示图和显微形貌图

对不同浇注批次的叶片铸件表面荧光缺陷进行了数据统计, 缺陷主要集中在叶背。图1a为荧光灯下叶背缺陷显示的宏观图片, 图1b是采用扫描电镜观测的缺陷部位显微形貌图, 对白色区域A、黑色区域B和灰色区域C进行能谱分析, 结果如图2所示。图1b白色区域能谱分析结果为HfO<sub>2</sub>(图2a), 这是由于DZ125合金

此外,黑色区域检测到了非合金元素K、Ca、Fe,型壳耐火材料中虽然含有微量的Fe元素,但经过高温焙烧后Fe元素大部分进入莫来石相<sup>[6]</sup>,不易与合金反应,可以确定这些元素为外来引进的杂质元素。考虑到荧光检测前的各工序,仅脱芯过程采用的KOH水溶液涉及上述元素。由于叶片脱芯在高温、高压脱芯釜中进行,荧光显示区域为不规则、微孔洞结构的反应区,脱芯过程中碱液容易因毛细作用残留到反应区,造成外来元素污染。

综合上述试验分析结果,产生荧光缺陷的主要原因是合金的Hf元素与型壳中的SiO<sub>2</sub>反应。依据化学反应热力学和动力学原理,温度直接影响反应的Gibbs自由能变化和反应速率。因此,在确保冶金质量的

前提下,降低叶片的浇注温度能减少反应、降低反应速率,进而减少反应性荧光显示。叶片铸件C元素的增加,主要来源于蜡料残留,通过改进型壳的焙烧工艺,使蜡料充分燃烧、释放,可以解决该问题。因此,将型壳焙烧及叶片浇注工艺做如下改进:

(1)型壳焙烧工艺。将型壳的终烧温度提高到1 050 ℃,保温时间延长至2 h。同时,采用带有送风(补充氧气)、排风系统的焙烧炉进行型壳的焙烧,在200 ℃至650 ℃增加送风补氧工艺,使有机蜡料充分燃烧,以CO和CO<sub>2</sub>等形式烧失。

(2)叶片的定向凝固工艺。浇注温度1 490 ℃,上区温度1 490 ℃,下区温度1 490 ℃,抽拉速度6 mm/min。

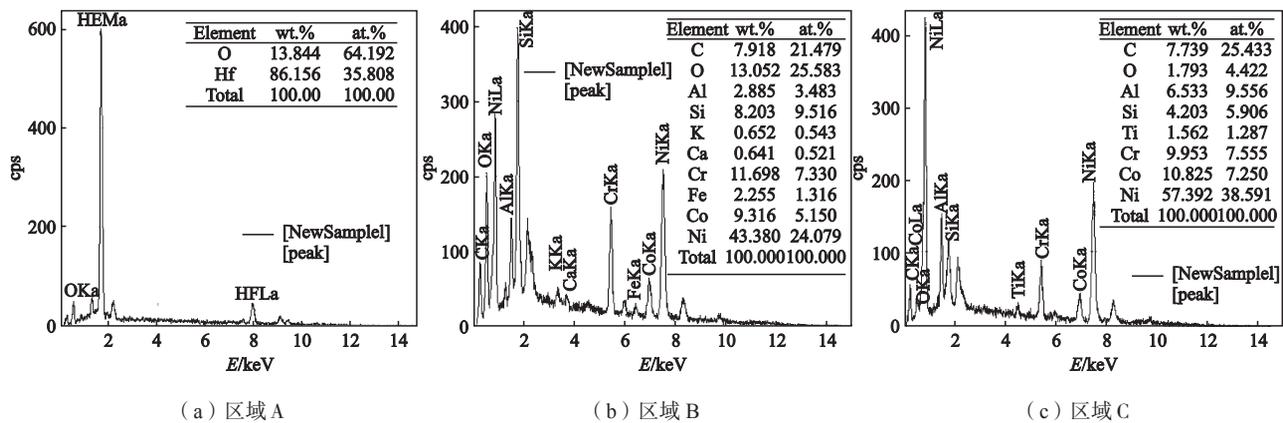
图2 不同区域能谱分析结果  
Fig. 2 Energy spectrum analysis results of different zones

Hf含量较高, Hf具有一定的趋肤效应, 富集于叶片铸件表面, 与型壳粘结剂材料 $\text{SiO}_2$ 发生了置换反应 $\text{Hf}+\text{SiO}_2\rightarrow\text{Si}+\text{HfO}_2$ , 生成物 $\text{HfO}_2$ 聚集在铸件表面。

黑色区域(图2b)和灰色区域(图2c)均检测到O元素, 这是由于叶片铸件在低真空含氧条件下高温浇注, 凝固过程中DZ125合金表面的活泼金属元素易被氧化生成金属氧化物。黑色区域和灰色区域的C和Si的含量明显增加, 其中Si元素的增加是由于合金凝固过程中Hf与 $\text{SiO}_2$ 反应, 生成物Si进入合金熔体, 导致铸件表面局部区域Si含量升高。合金中含有0.07%~0.12%的C元素, 检测的结果C元素均高于7%。考虑到样品在检测过程中可能会受到污染, 多次反复清洗试样, 重新检

测样品, 依然检测到高于合金成分的C元素。同时, 对具有同样荧光显示缺陷的其他叶片进行检测, 同样检测到较高含量的C元素, 可以确定外来C元素进入合金内部。

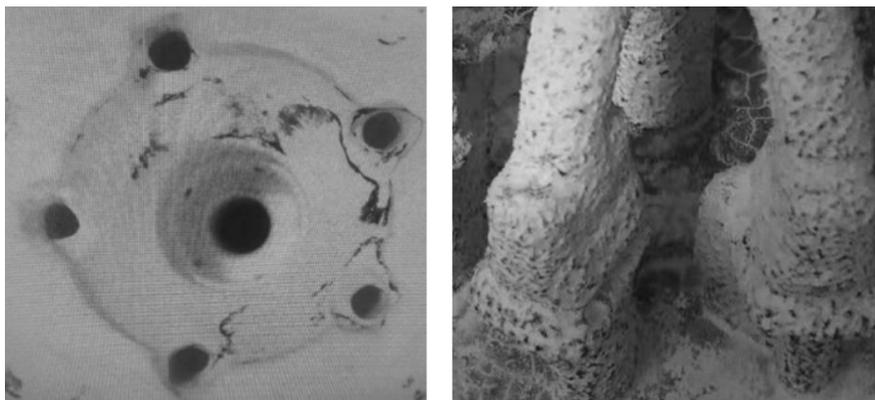
图3 焙烧后的铸件型壳  
Fig. 3 Baked shell mold of casting

生产过程中蜡模材料含有大量的C元素, 目视检验多批次焙烧后型壳, 结果发现个别型壳焙烧后浇口杯(图3a)和型壳外表面(图3b)有黑色的碳及碳化物残留。这是由于型壳焙烧过程中氧气量不足, 蜡料未完全烧失。生成的碳在合金浇注过程中容易进入合金熔体, 同时C与型壳中的 $\text{SiO}_2$ 发生下列反应, 导致合金表面Si元素的增加。
