管轴透盖裂纹失效机理及铸造工艺优化

史继之¹, 吴少旗¹, 汤帅¹, 杨超^{2, 3}, 陈崇生¹

(1. 徐州徐工精密工业科技有限公司, 江苏徐州 221600;

摘要: 针对大型旋转机械用管轴透盖易出现裂纹失效的问题, 通过多尺度表征与数值模拟相结合的方法, 系统分析了HT250透盖裂纹失效机理, 并优化了铸造工艺。研究发现, 裂纹失效主要由局部E型石墨富集导致, 其破坏了基体连续性, 在交变载荷作用下引发微裂纹并扩展。通过将碳当量提高到3.9, 一次孕育剂加入量增加到0.43%, 可有效抑制E型石墨形成。同时, 采用MAGMASOFT软件优化铸造工艺和冷却速率, 在壁厚变化处增加冒口并调整熔炼工艺, 显著减少了铸件缺陷, 大幅提升了铸件合格率。

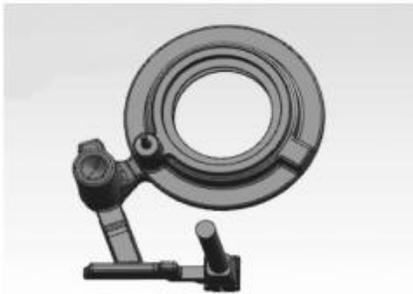
图1 修改前管轴透盖铸件铸造工艺

本研究涉及的管轴透盖铸件材质为HT250，铸件质量10.5 kg，铸件轮廓尺寸为D300 mm × 60 mm。该铸件在水平造型线上生产，一箱一件，结构最厚大区域设置热冒口进行补缩，顶部圆柱最高点设置溢流柱以消除浇不足、冷隔等问题。

采用半封闭式，在冒口前部设置阻流，阻流前横浇道、直浇道及浇口杯在浇注过程中充满，阻流后冒口径开放，使其流速变缓，降低铁液流速。具体工艺如图1所示。

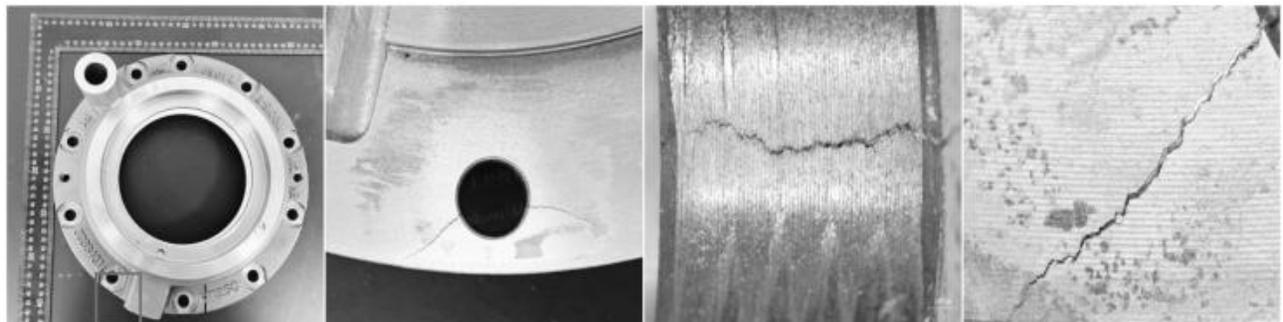
图2 铸件裂纹实物图

按上述工艺铸造了第三批管轴透盖，每批150~200件，粗加工后未发现异常，但装配阶段出现局部裂纹。裂纹均位于内孔至外圆的薄壁区，其相邻壁厚有急剧变化（壁厚由40 mm骤降至10 mm），批次缺陷率为1.5%~2.5%，裂纹形貌呈45°方向延伸，长度约20 mm，贯穿整个壁厚。铸件断裂区域如图2（a）圈出部位所示，局部放大图如图2（b）、（c）、（d）所示。

铸件裂纹源于内孔边缘，沿铸件最薄弱的薄壁截面路径，稳定地向一个方向扩展。断裂部位未存在明显的塑性变形痕迹，裂纹呈现为人字纹或河流花样，且断裂部位位于倒角的加工孔位置，综合特征符合脆性断裂^[3]。分析对比铸件圆周的其他装配孔，在相同的装配条件下均未出现裂纹；对比多件裂纹产品，断裂均为相同位置，说明此处断裂具有一致性和规律性。铸件的断裂原因可能是该位置存在组织异常，或者铸件内部存在夹杂物等铸造缺陷，在装配时受到装配螺栓的拧紧力后出现断裂失效。

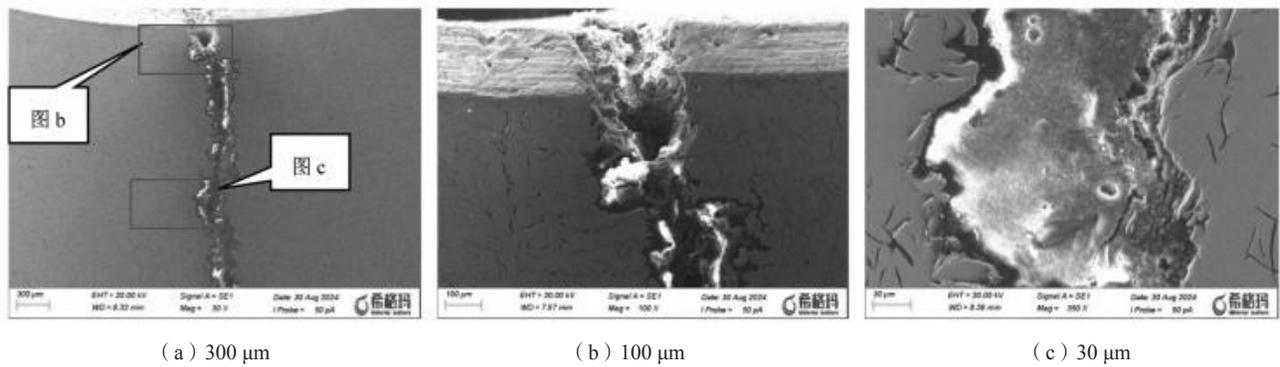
图3 裂纹微观形貌

扫描电镜（SEM）观察显示（图3），裂纹区域存

在呈方向性排列的条状石墨，裂纹源及裂纹内存在大量条状物，且在裂纹延伸段内沿条状物存在大量细小的二次裂纹。推测如下，因石墨呈现方向性排列，严重削弱了基体的连续性，导致铸件在装配时，受到外部载荷作用下，促进了裂纹的萌生，最终导致裂纹沿着石墨片排列队列方向的薄弱路径进行扩展，造成零

件裂纹失效。

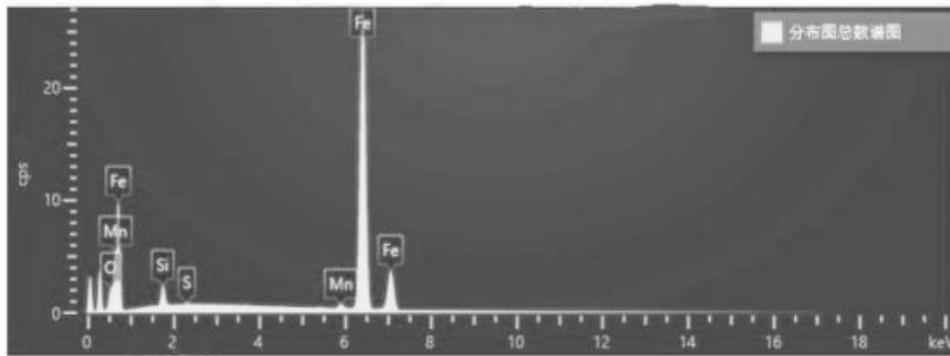
图4 裂纹源处面扫能谱图

采用能谱仪（EDS）对裂纹源处进行成分分析，其合金元素化学成分基本与HT250要求的材质成分一致。如图4、表2所示。

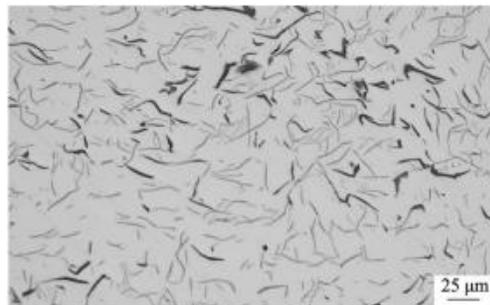
图5 正常区域石墨形态

对裂纹处及其周边进行金相分析，周边正常区域为A型石墨，它呈均匀分布，无方向性^[4]，占比达到90%，石墨长度在3~6 mm（图5）；裂纹附近，石墨形态以短小片状为主，石墨片呈方向性分布^[4]（图6，约90%），符合E型石墨特征。用4%硝酸酒精对裂纹处试样进行腐蚀，其基体主要为珠光体，珠光体含量达到95%，石墨周围分布少量铁素体，在裂纹附近少量珠光体片间距较大。未发现碳化物、磷共晶及其他异常组织（图7）。

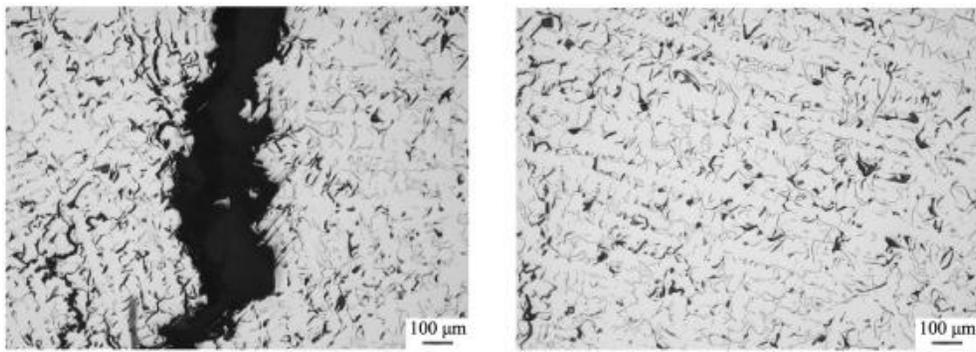
图6 裂纹处及附近石墨形态

由上述理化检验结果可知,铸件断裂的直接原因是石墨形态不合格,裂纹附近存在大量E型石墨。大量的研究实验表明,E型石墨因其显著的方向性排列特征,严重破坏了铸铁基体组织的完整性和连续性^[5]。在装配的过程中,当材料受到外力作用时,这种方向性排列使应力极易沿着平行于石墨-基体界面处造成基体微裂纹,并沿着界面扩展,使裂纹得以在更低的应力水平下迅速连接、拓展和贯通,导致铸件断裂失效。

对本管轴透盖产品的生产过程及铸造工艺进行分析发现,本产品铁液的碳硅含量均偏低,且在裂纹处存在壁厚的急剧变化,导致局部冷却速度较大,符合E型石墨的产生条件。

调整熔炼工艺。将碳当量CE由3.77提高到3.9。原碳含量 $3.15\% \pm 0.1\%$ 调整为 $3.25\% \pm 0.1\%$;原硅含量

1.85% ± 0.05%调整为1.95% ± 0.05%。一次孕育加入量由0.42% ± 0.05%增加到0.43% ± 0.05%，具体成分见表4。

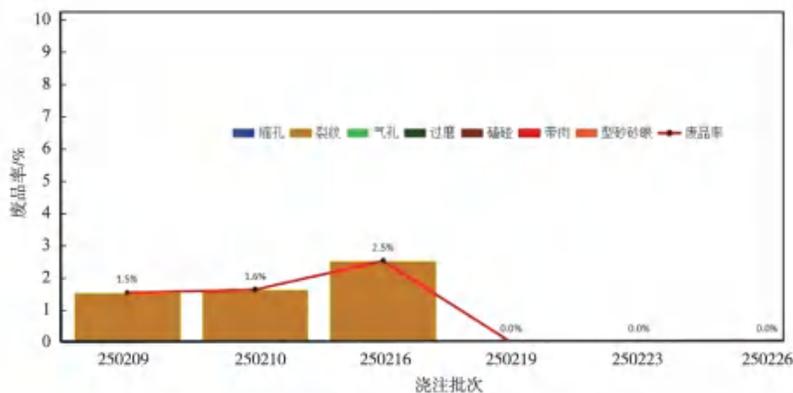
图9 质量统计结果
Fig. 9 Quality statistics results

使用改进后的铸造工艺生产3个批次（250219、250223、250226）共计600件，加工后装配验证，未发现断裂现象（图9）。
