# 渗铝工艺对涡轮叶片表面冶金缺陷荧光显示的影响分析

(中国航发沈阳黎明航空发动机有限责任公司，辽宁沈阳 110043)

## Analysis on Influence of Aluminizing Technology on Fluorescence Display of Metallurgical Defects on Turbine Blade Surface

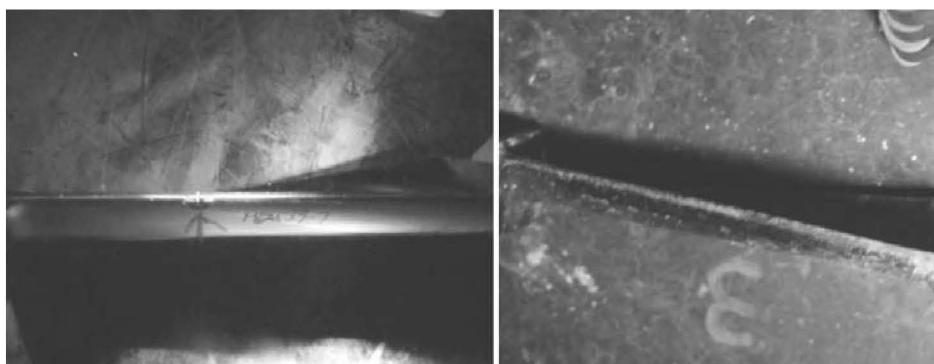
图1 H1I539-7号叶片渗铝前后荧光显示

编号为H1I539-7的叶片渗铝前后荧光渗透显示见图1，渗铝前叶片进气边发现一条1.2 mm的断续线性缺陷（如图1a所示），渗铝后该缺陷显示消失（如图1b所示）。

所示），而且渗铝后的叶片表面荧光背景较重，表明渗铝后叶片表面较粗糙。对渗铝前后叶片缺陷处分别采用扫描电镜观察，结果见图2，发现渗铝前的荧光显示为多条线性缺陷（如图2a所示），而渗铝后叶片表面被渗铝层掩盖，未发现该缺陷（如图2b所示），而且可以看出渗铝后叶片表面较粗糙，这是引起荧光检测背景变差的主要原因。之后，对渗铝后叶片对应的缺陷位置处进行抛磨，在扫描电镜下观测，重新发现了该位置的缺陷，见图3。

- (1) 渗铝工艺对涡轮叶片原带表面的开口缺陷产生如下三种影响：缺陷被渗层掩盖、缺陷被渗层部分掩盖、缺陷未被渗层掩盖。
- (2) 鉴于渗铝工艺对缺陷掩盖事实，建议在叶片渗铝工艺前增加荧光渗透检测工序，提高检出缺陷概率。

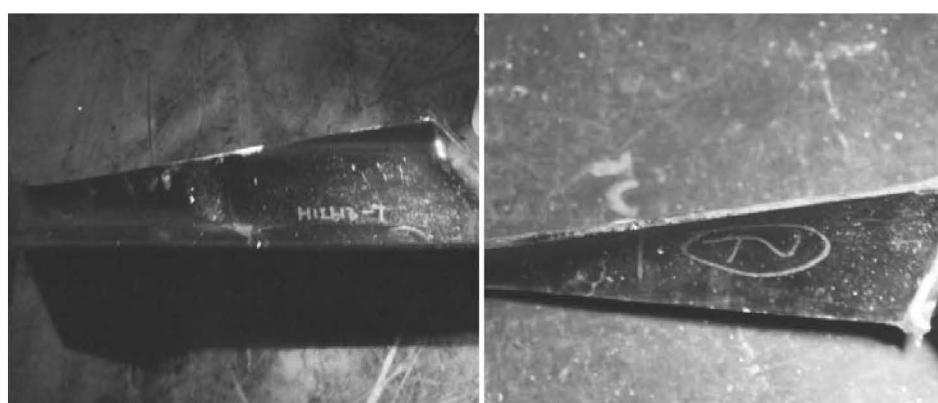
图4 H1I613-7号叶片渗铝前后荧光显示

编号为H1I613-7的叶片渗铝前后荧光显示见图4，缺陷的荧光显示在渗铝后变小（如图4b所示）。对渗铝前后的叶片缺陷处采用扫描电镜进行观察，结果见图5，可以看出渗铝前缺陷具有明显的锐角（如图5a所示），而渗铝后缺陷边角被渗铝层掩盖，从而引起缺

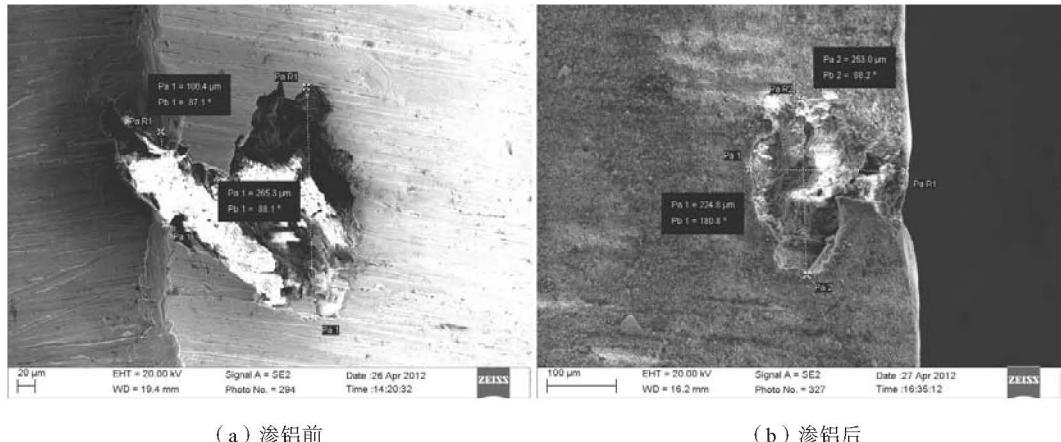
图5 H1I613-7号叶片渗铝前后扫描电镜观测结果

陷的荧光显示变小(如图5b所示)。

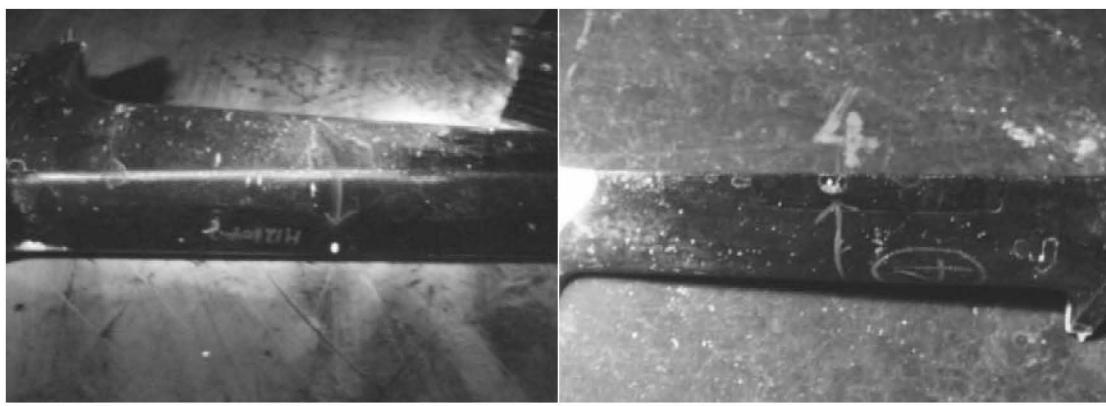
图6 H1I604-7号叶片渗铝前后荧光显示

编号为H1I604-7的叶片渗铝前后荧光显示见图6,

荧光显示大小没有变化。对渗铝前后叶片缺陷处采用扫描电镜进行观测(如图7所示),可以看出缺陷圆形部位的锐角由于渗铝变得圆滑,而线性部分的尺寸基本没有变化。
