大型发动机缸套的组织与性能改善措施

摘要: 对缸套进行了逐层解剖和组织金相分析, 得出了导致缸套本体抗拉强度偏低的原因, 即缸套本体存在宏观偏析缺陷, 组织中有B型、D型石墨和粗大磷共晶及白斑。探讨了白斑及异常组织形成机理, 并通过调整化学成分, 适当提高碳当量, 采用硅锰锆型高效瞬时孕育剂及新型涂料, 浇注前预热模套、浇注主槽并适当提高浇注温度, 充型完后强化水冷等措施, 消除了白斑及异常组织, 使缸套材质力学性能合格率从60%提高至98%。

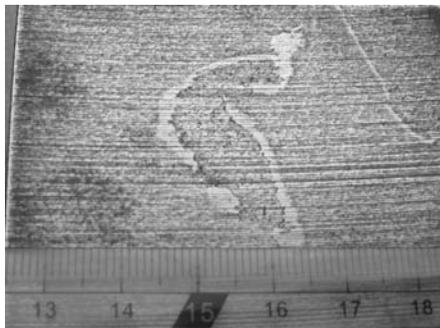
图1 某型缸套毛坯轮廓图
Fig. 1 Outline of cylinder liner blank

设计缸套毛坯轮廓尺寸: 550 mm \times 900 mm, 如图1所示, 毛重约1 000 kg, 外圆加工余量约8 mm, 内壁加工余量25 mm。端头切环进行化学成分、力学性能、金相组织检测, 见图1。合金铸铁模套, 内壁挂砂层厚约5 mm, 槽式侧浇式浇注系统, 浇注槽采用白色醇基涂料进行涂刷, 出铁液时冲入孕育采用0.3% 75FeSi, 浇注温度: 1 300~1 320 $^{\circ}\text{C}$ 。从炉前孕育至浇注完毕时间控制在15 min以内。

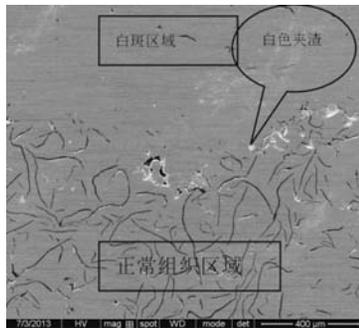
缸套经精加工后内壁存在白斑现象, 白斑宏观下一般为月牙状或条虫状, 如图2

所示。白斑一般较硬，因为加工过程中白斑往往有让刀现象发生，形成一道凸起条带。有时也会出现白斑（图3）与正常区域有离层甚至剥落现象^[1]。经对白斑形态分析，白斑区域与正常组织区域存在孔洞及白色夹渣物。说明与以往产生白斑的原因相似，即铁液在充型过程中浇注槽注铁口下部会凝结铁豆，当铁豆逐渐长大其自重超过它与浇注槽底的粘结力时，就会脱落掉入型腔^[1]，掉落的铁豆表层会沾有浇注槽底的涂料杂物，当与型腔内的铁液接触后就会产生夹渣及未充分融和的孔洞，夹渣和孔洞的产生就会严重影响缸套的力学性能。

图2 缸套宏观白斑
Fig. 2 Cylinder liner speckle

该型涂料为石墨型-水玻璃基涂料, 与铁液粘连度小, 基本不浸, 而且该涂料强度高于以往的醇基及石墨型水基涂料。

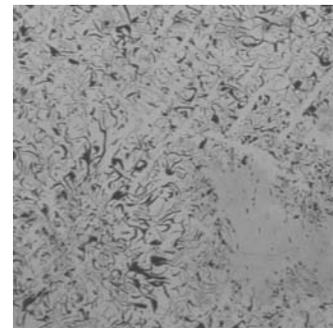
图3 花斑与正常组织及其接触面缺陷
Fig. 3 Speckle and normal tissue and their contact surface defects

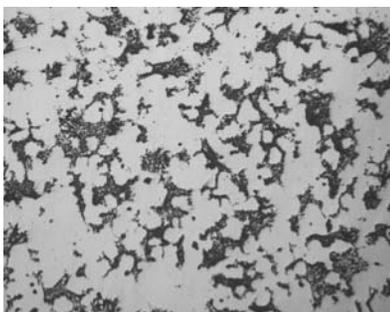
技术文件要求石墨形态为A型，长度4~6级，不允许出现B型和D型石墨等，但在实际生产中却出现了一定量的B型和D型石墨，如图4、图5所示。此外还出现了粗大的三元磷共晶-碳化物复合组织，如图6所示。这些石墨形态及磷共晶组织严重恶化力学性能。

图4 缸套B型石墨形态
Fig. 4 B-type graphite morphology in cylinder liner

由于型腔是铸铁模套, 铁液刚进入时产生激冷使铁液过冷, 过冷的铁液析出细小的过冷石墨。随着铁液的不间断注入, 铁液温度不断上升, 在细小石墨外层石墨长成较粗大的菊花状, 而D型石墨是铁一直处于过冷状态, 产生细小卷曲的晶间片状石墨。解决这两类石墨首先防止铁液过冷, 除了防止模套过度激冷外, 还应调整碳当量及加强铁液的孕育。

为了减少过冷石墨, 消除三元磷共晶-碳化物复合组织, 就要适当提高铁液的石墨化能力, 并降低铁液的过冷度, 故要适当地提高碳当量和降低过冷化元素, 调整如表2所示。

采用硅锰锆孕育剂进行瞬时孕育, 充型完毕后加强水冷, 水流量提高至0.8~1 kg/s。

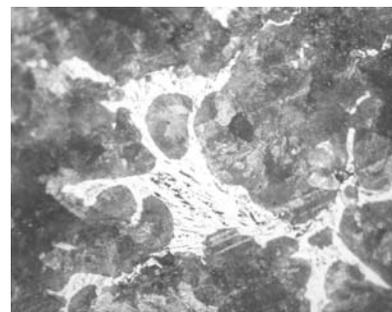
图5 缸套D型石墨形态
Fig. 5 D-type graphite morphology in cylinder liner

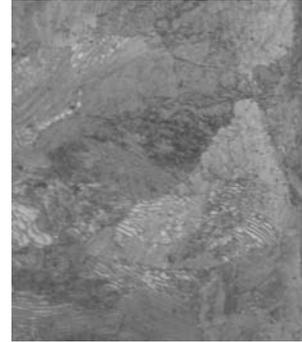
图6 三元磷共晶-碳化物复合组织
Fig. 6 Ternary phosphorous eutectic - carbide composite structure

缸套为高磷铸铁, 且磷极易偏析, 三元磷共晶-碳化物复合组织, 即: 亚稳定系三元磷共晶, 这种磷共晶组织较二元及三元磷共晶脆, 而且严重影响抗拉强度。提高铁液的石墨化能力, 防止过冷, 适当降低冷却速度, 是防止此类磷共晶组织出现的主要措施。另一方面细化共晶团组织, 可获得细小均布的磷共晶组织。

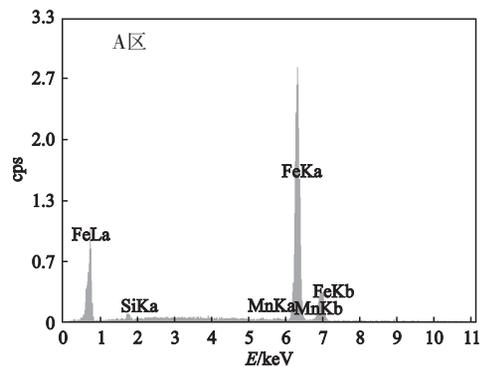
的浇注槽底的涂刷物, 由于条件有限未能对此白色夹渣物进行分析, 经对如图8所示白斑A区和正常组织B区进行能谱分析, 区域A如图9所示, 其中C、P、S含量都很低。图10为正常组织及能谱分析, 进一步验证了白斑形成理论的正确性。该层状珠光体与正常组织间存在夹渣及孔洞等缺陷会严重影响缸套的力学性能, 甚至在加工时就会产生脱落现象。前期为了防止浇注槽底粘连铁豆, 将底漏式浇注系统改为侧浇式, 白斑缺陷有了一定的改善, 但没根本杜绝浇注槽底粘连聚集铁豆并掉落的问题, 究其原因除了和浇注系统的设计有关外, 主要还和涂料及浇注温度有关。

图8 白斑和正常组织区域

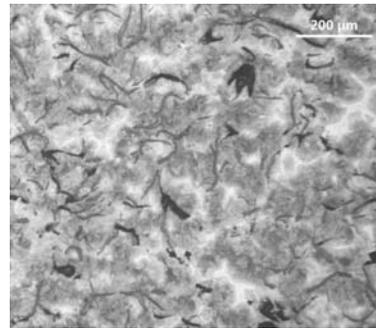
图11 工艺调整后的缸套本体金相组织

经调整后生成的该型缸套材质性能稳定, 合格率高达98%, 如表3所示为调整后的材质力学性能, 金相组织良好, 如图11所示。
