ZL114A 铝合金焊接裂纹产生的机理

摘要: 为解决某舰载武器托架本体ZL114A-T6铸件焊接5A06配件后产生的焊接裂纹的问题, 分析了断口试样的化学成分、力学性能、断口形貌、金相组织、断口硬度等。确定了焊接裂纹产生的机理为: 较大的塑性变形功造成线源裂纹垂直裂纹面外加平均应力逐渐增大, 裂纹迅速向下扩展为宏观裂纹; 宏观裂纹并不会立即产生, 而是在自然时效过程中晶界偏析聚集, 产生晶界脆性微裂纹, 在焊接残余应力作用下发展为宏观延时冷裂纹。

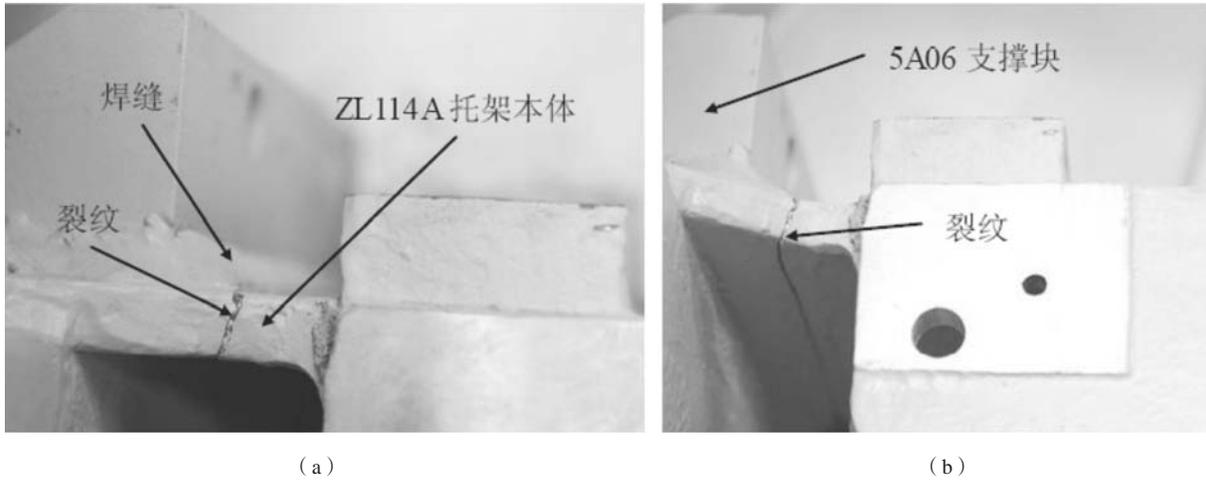
某舰载武器托架本体ZL114A-T6铸件焊接5A06配件后产生了焊接延时裂纹。托架本体材质为ZL114A-T6, 支撑块材质为5A06-H112, 焊丝材质为5A06, 焊接方法MIG, 焊缝形式为角焊缝, 焊缝高度15 mm, 焊缝长度300 mm, 托架本体支承板厚度18 mm, 如图1所示。托架本体经过铸造、热处理、喷底漆、运输、焊接、机加工、喷涂面漆后产生裂纹。

图1 托架本体焊接裂纹情况
Fig. 1 Welding cracks of bracket body

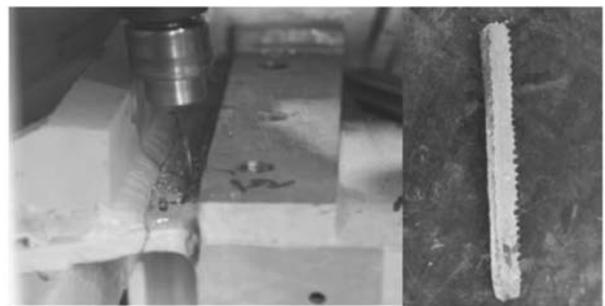
图2 裂纹断口取样
Fig. 2 Sampling from crack fracture position

为了防止热切割对试样状态产生影响, 使用手电钻密集打孔的方式进行试验取样, 如图2所示。
