矿山机械用机架前座裂纹分析及解决措施

摘要: 针对矿山机械用机架前座产生的裂纹, 采用光学显微镜、场发射扫描电镜和能谱仪, 对裂纹产生的原因进行分析。结果表明, 裂纹两侧存在脱碳层, 裂纹是铸件在凝固过程中产生的热裂纹, 包含氧化夹杂物 Fe_2O_3 、 MnO 、 Na_2O 、 CaO 的密集双层膜是裂纹源。分析原因可知, 在钢液凝固过程中, 裹携氧化夹杂物的双层膜从钢液表层渗入内部, 并汇聚在晶粒之间。枝晶骨架收缩时, 受到型芯的阻碍而产生收缩应力。在高温下, 当双层膜位置的集中应变无法满足合金收缩需求时, 便会在厚度微小的薄弱区域产生裂纹。结合显微组织及裂纹原因分析, 采取改善内浇道与冒口位置及分布、采用复合稀土脱氧、精炼合金、加强原材料质量管控、提高作业人员水平和加强炉渣控制等措施, 是减少热裂纹产生的有效途径。

Crack Analysis and Solutions for the Front Seat of the Rack for Mining Machinery

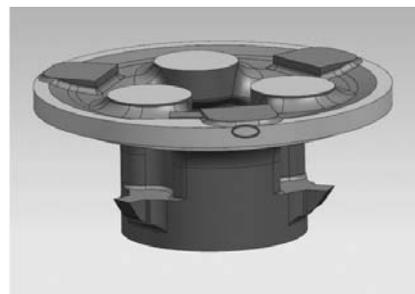
图1 机架前座裂纹位置

结合钢液凝固过程的力学行为可知^[10-11],当钢液浇入铸型后,热量主要通过型壁散失,所以铸件表面先开始凝固。在凝固后期,大量枝晶出现并搭接成完整骨架时,合金开始具有强度。随着温度降低,骨架开始收缩。而当枝晶骨架收缩受到砂芯阻碍,不能自由收缩时,就会产生收缩应力。由于铸件各部位温度不同,各部位的强度也不同。在高温区,当该区域的合金强度接近收缩应力时,将产生集中变形。由于双层膜汇聚在晶粒之间,属于薄弱区域,且厚度非常微小,在高温下,当双层膜位置的集中应变不能满足合金收缩需求时,便会在在这个厚度微小的薄弱区域产生裂纹。本课题所研究的裂纹产生在铸件内浇道与冒口相邻位置,此处也是热节处。该部位的凝固和冷却速度都比较慢,强度较低,更容易产生应力集中和氧化双层膜聚集,形成热裂纹的倾向较大。

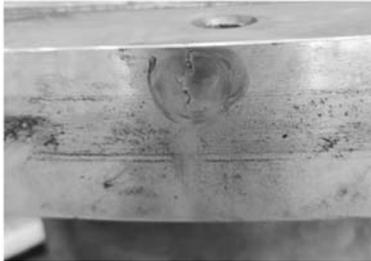
图2 铸件裂纹宏观形貌

图2是机架前座裂纹的宏观形貌, 表1为其材质GS-25CrMo4合金钢的化学成分。为获取铸件裂纹的更多信息, 对裂纹源进行取样, 将裂纹沿侧面打开, 并切割成尺寸为20 mm × 20 mm × 20 mm的金相试样送检, 如图3所示。试样先进行研磨、抛光, 然后用浓度为4%的硝酸酒精溶液腐蚀。采用Zeiss光学显微镜(OM)和Sigma-300型场发射电子扫描电

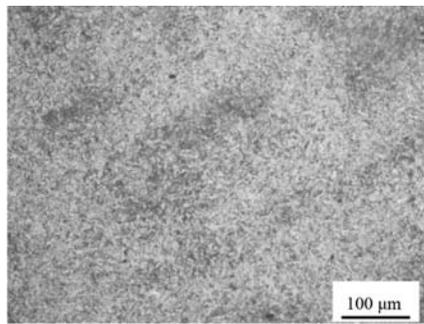
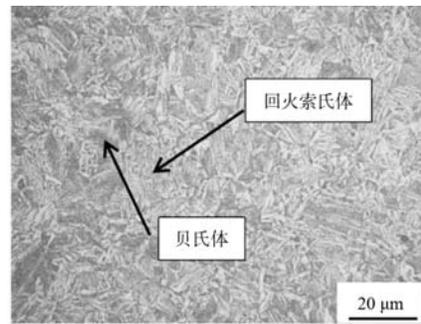
图4 铸件试样正常部位金相组织

图4 (a) 和 (b) 分别是铸件试样正常部位 $100\times$ 与 $500\times$ 的金相组织照片。从图4 (b) 可以看出, 铸件正常部位金相组织主要由取向不同的等轴状铁素体、细粒状碳化物构成的回火索氏体, 以及条片状的贝氏体组成, 晶粒度等级为7.0级。

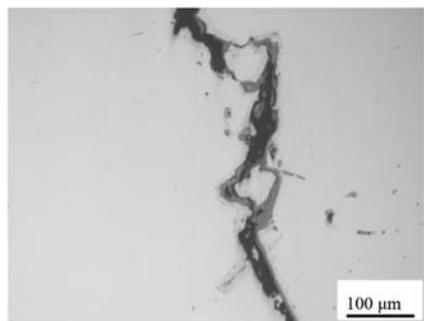
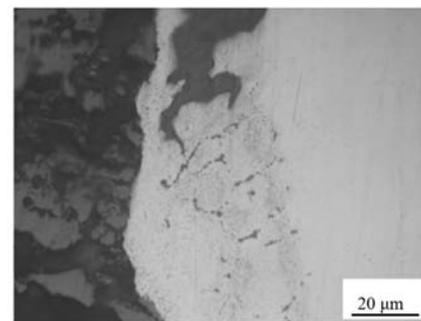
图5 铸件试样裂纹部位抛光态金相组织

图5 (a) 和 (b) 分别为铸件试样裂纹部位抛光态 $100\times$ 和 $500\times$ 的金相组织照片。从这两张照片中可以看出, 裂纹两侧存在明显的高温氧化质点, 且裂纹缝隙宽、形状曲折, 缝内呈现被氧化后的黑褐色。图6 (a) 和 (b) 分别为铸件试样裂纹部位腐蚀态 $25\times$ 和 $100\times$ 的金相组织照片。根据文献[3]可知, 合金钢中脱碳层由于被氧化, 碳含量降低, 金相组织中碳化物较少, 硝酸腐蚀后在光学显微镜下呈银白色。从图6

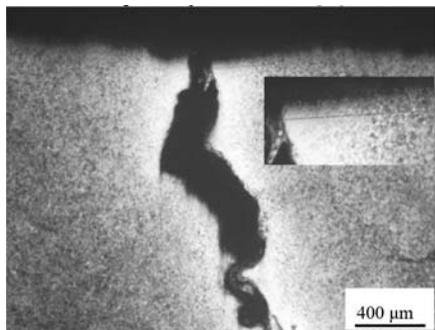
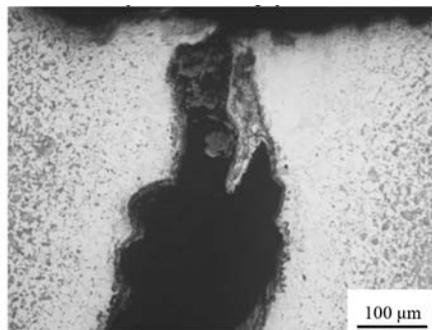
图6 铸件试样裂纹部位腐蚀态金相组织

(a)中可以看出,裂纹两侧存在银白色的脱碳层,且两侧最大的有效脱碳层深度为846.1 μm ;从图6(b)中可以看到,裂纹两侧表面碳被严重烧损,表层呈现全

部为铁素体晶粒的全脱碳层,以及合金表面碳部分烧损的半脱碳层,这表明裂纹两侧表层含碳量低于合金钢平均含碳量,且裂纹是沿铁素体晶界产生和发展的。

综上所述,裂纹沿晶开裂,裂缝内呈现氧化后的黑褐色,裂纹两侧具有明显的氧化脱碳现象,具备热裂纹的特征,所以裂纹是铸件在凝固过程中产生的热裂纹。

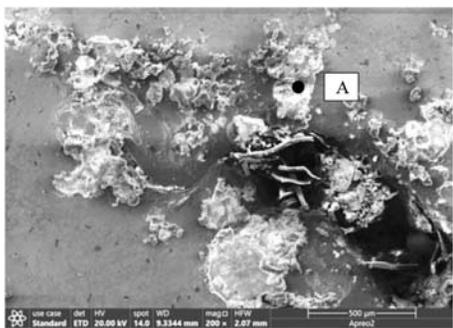
图7 铸件试样裂纹部位FESEM照片

图7是铸件试样裂纹部位在扫描电镜下的组织形貌照片。从图7中可以看到,裂纹周围有大量大小不等的亮灰色不规则块状氧化夹杂物,夹杂物的横向长度大小跨度较大,在20~400 μm 区间内。图8是对试样裂纹处A点氧化夹杂物的EDS能谱检测分析图,从图8中可以看出,氧化夹杂物由Fe、O、Na、Ca和Mn元素组成,质量分数分别为68.69%、28.65%、1.04%、1.01%和0.61%。其中,O元素占比较高,说明裂纹周围元素氧化严重,且可推断裂纹周围存在的氧化夹杂物有内生氧化夹杂物和外来氧化夹杂物两种。其中, Fe_2O_3 和MnO是钢液被氧化生成的内生氧化夹杂物, Na_2O 和CaO是卷入钢液的保护渣生成的外来氧化夹杂物^[4-5]。这两种夹杂物与基体在晶体结构上完全不同,在钢中

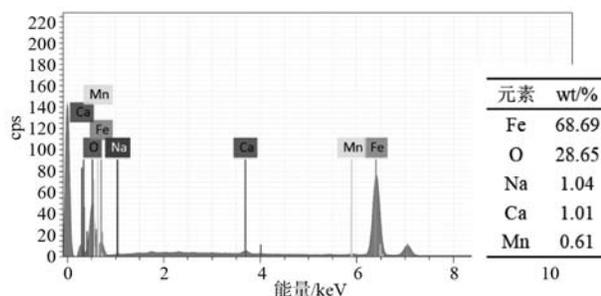
图8 铸件试样裂纹部位氧化夹杂物EDS分析

也不能形成共格关系,破坏了合金基体的连续性。这些氧化夹杂物质硬而脆,容易导致应力集中,积聚在晶界成为裂纹源。

(1) 内生氧化夹杂物。钢在冶炼过程中,脱氧反应会产生氧化物等产物。若这些产物在钢液凝固前未浮出,就会留在钢中成为内生氧化夹杂物。这些夹杂物有时单独存在,有时两种或多种复合存在。内生夹杂物虽不可避免,但可通过正确的操作和合理的工艺措施减少其数量并改善其分布。通过优化脱氧工艺,选择合适的脱氧剂和脱氧温度,使脱氧产物从钢中迅速排除。可采用复合稀土进行脱氧、精炼合金,减少内生夹杂物的生成,防止钢液二次氧化^[13]。

(2) 外来氧化夹杂物。外来氧化夹杂物是由原材料、炉渣和耐火材料等引起的,由于出钢时钢液混渣,以及炉衬、中间包等耐火材料的侵蚀、冲刷剥离等形成。其特点是外形不规则,尺寸比较大,分布不均匀且不可预测。这类夹杂物通过正确的操作是可以避免的。由原材料带入的泥沙、熔渣等,这些夹杂物在高温下溶解于钢液中,但随着温度下降,它们会以独立相分离出来,聚集在晶界上,形成裂纹的潜在隐患。因此,我们要加强原料质量管控,确保原料干净、干燥,元素成分在标准范围内;另外,要提高操作人员作业水平,严格按照工艺文件进行脱氧工艺以及精炼处理;还应加强炉渣控制,提高精炼效果,严格控制耐火材料质量。

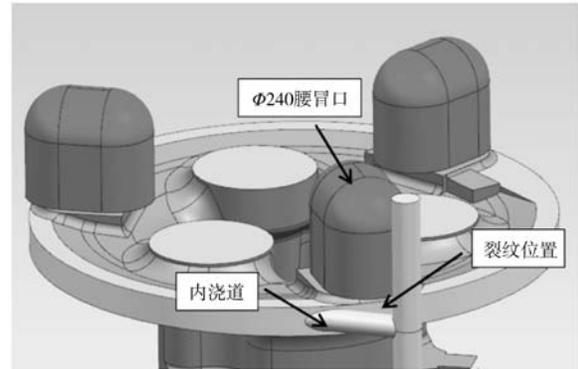
图10 铸件部分浇注和补缩系统

铸造工艺设计中,有利于减少裂纹的原则是设法使铸件顺序凝固,减少充型过程中产生的双层膜数量,并改善其分布。特别对于铸件应力集中部位,要使此局部区域的温度迅速降低至易开裂的敏感温度范围之下^[12],继而使材料在大量出现应变应力之前得到有效强化,从而抑制裂纹的产生。本文所述铸件的裂纹位置在浇道与冒口位置之间,如图10所示。此位置温度较高,属于最后凝固位置,更容易产生裂纹。由于该铸件在造型过程中不易放置冷铁,可采取在法兰面放置一定厚度的铬铁矿砂的方式,起到一定的激冷作用,以防止裂纹产生。此外,将图10所示铸件上方内浇道位置沿法兰外侧移动,避开冒口区;将腰冒口向内侧移动35 mm,并将腰冒口直径扩大到300 mm,以便更好地对法兰面进行补缩。这些措施可保证铸件

温度场分布均匀,冒口和内浇道尺寸及分布合理,使得铸件法兰面部分能得到充分补缩,从而有效地解决裂纹问题。
