# 质量工具在降低铸钢件气孔缺陷中的应用

**摘要:** 介绍了G10MnMoV6-3某铸件的产品性能要求, 重点论述了利用因果图分析G10MnMoV6-3铸件气孔, 确定产生的主要原因, 并制定对策表, 采取相应的措施, 验证措施实施后的效果: 特定位置粗加工后出现气孔缺陷的比例由原来的60%减低至10%以内。

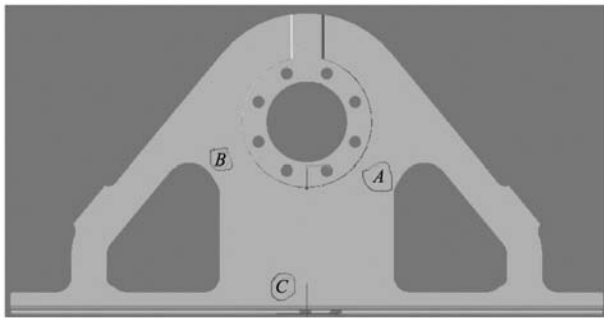
试制过程中，采用传统的熔炼工艺——采用硅铁及锰铁预脱氧，出钢时采用铝锭进行沉淀脱氧。铸件在如图2所示的A、B、C位置粗加工后出现气孔缺陷，

图2 粗加工后气孔缺陷分布图

个别铸件甚至出现大面积气孔。为了确定导致气孔缺陷的原因，对气孔缺陷严重的铸件，按照《GB/T 223.82—2018 钢铁 氢含量的测定 惰性脉冲熔融热导法》和《ASTM E1019—18 用各种燃烧和熔融技术测定钢、铁、镍和钴合金中碳、硫、氮、氧含量的试验方法》，采用ON 836 氧氮测定仪和EMGA-821 氢测定仪检测铸件本体的氮、氢、氧元素的含量，如表3所示。氮、氧元素的含量明显高于正常值，是造成铸件气孔的重要原因。

根据表5中制定的措施实施: 按照碳含量0.12%配料, 采用电解锰替代高碳锰铁调整Mn含量; 浇注温度调整至(1 590±10)℃; 在原有脱氧工艺的基础上增加炉底吹氩, 出钢时随流复合脱氧剂脱氧。质量攻关

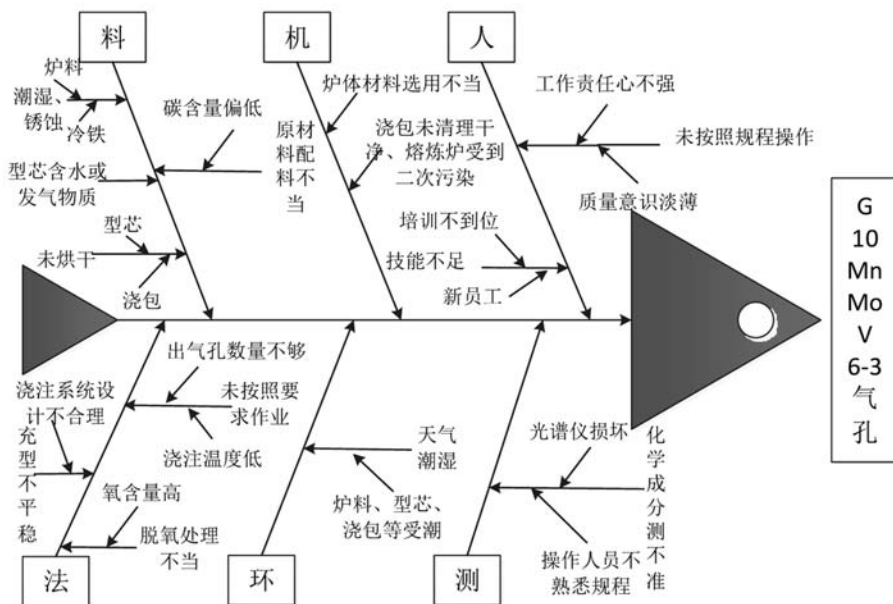
针对铸件试制过程中出现的气孔质量问题，笔者所在的公司组织技术工艺、质量、现场操作人员和专家组成多功能团队牵头解决，从人、机、料、法、环、测5M1E讨论G10MnMoV6-3铸件气孔形成原因，结果如图3所示。

图3 G10MnMoV6-3铸件气孔因果图

结合上述分析, 针对因果图中的17条末端因素, 采用调查分析、试验验证的方式逐一进行验证, 最终确定了3条要因——原材料配料不当导致碳含量偏低、浇注温度低及脱氧处理不当导致氧含量高, 如表4所示。要因确认的过程在此不赘述。

针对确定的3条要因, 多功能小组提出了多种方案, 从可靠性、经济性、可操作性等方面进行分析评价, 最终制定了相应的对策, 如表5所示。

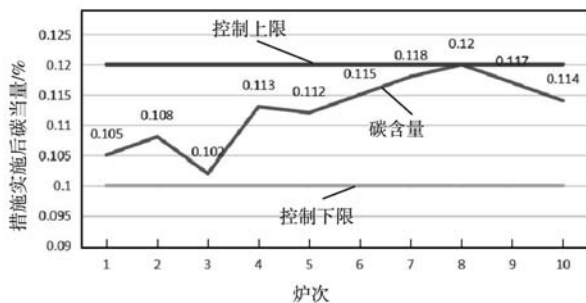
图4 措施实施后10炉碳含量

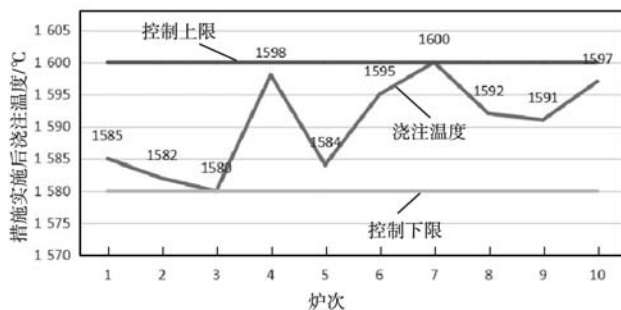
图5 措施实施后10炉浇注温度

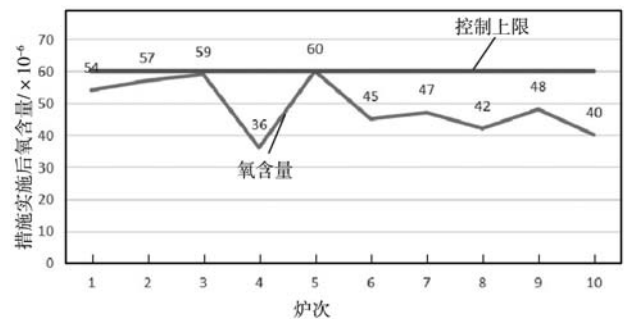
图6 措施实施后10炉氧含量
