# 灰铸铁水泵壳体铸件裂纹形成原因分析

**摘要:** 汽车水泵壳体是汽车发动机冷却系统的组成部件之一, 其质量对发动机冷却系统的正常运转有着重要的影响。某公司生产的汽车水泵壳体铸件材质为HT200, 铸件在生产过程中出现开裂现象, 为分析裂纹缺陷出现的原因, 利用金相显微镜和扫描电子显微镜表征了铸件的显微组织, 使用能谱分析仪、硬度计检测了铸件的物相成分和力学性能。结果表明: 该裂纹形貌呈宽窄不一的折线状, 裂纹断口氧化程度严重, 判断为热裂纹; 裂纹的形成原因是铸件的金相组织未满足设计要求, 断口中S元素含量过多, 存在氧化物夹渣以及铸造过程中出现应力集中区等几方面因素综合作用的结果。

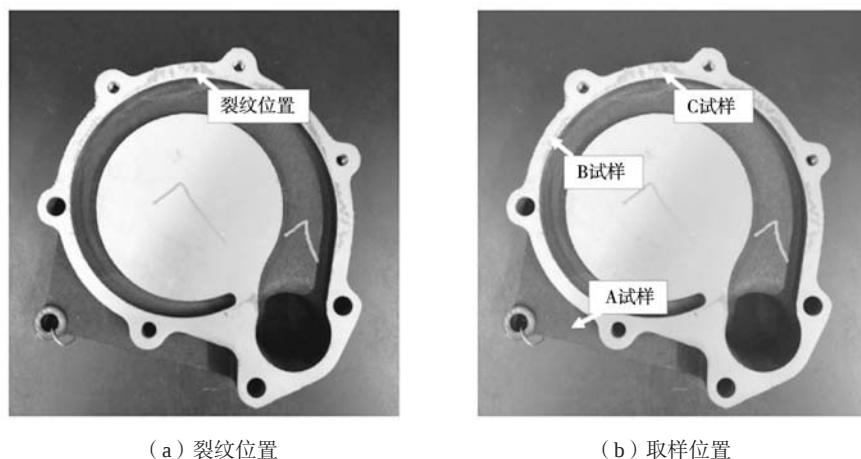
图1 水泵壳体样品原貌及取样位置

由图1a水泵壳体的原始形貌观察可知,水泵壳体铸件裂纹出现在壳体的边界位置,表面裂纹长约12 mm,裂纹约占铸件表面积的2%。其中,裂纹铸件

废品率约为4%~6%。为检验水泵壳体金相组织,研究裂纹缺陷出现的原因,对水泵壳体裂纹缺陷样品分为三部分进行取样。如图1b所示,利用DK7735型线切割机将水泵样品切成A、B、C(裂纹部分)三个试样。

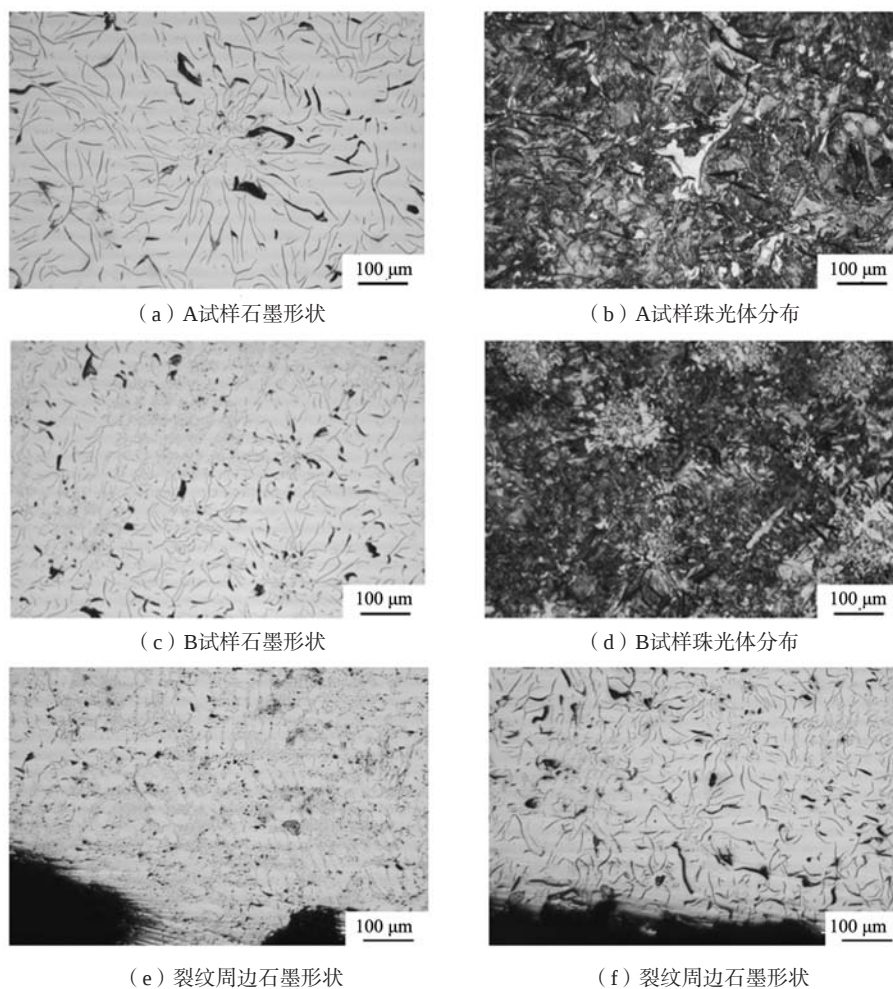
图2 水泵壳体试样金相图片

如图2a、2c所示,A试样石墨类型多为B型与A型。B型石墨外围石墨片粗大,中间部分密集且细小,粗片状和细小片状的石墨聚集成菊花状分布。大量的粗大菊花状石墨分布在灰铸铁基体上,这会导致B型石墨的共晶团粗大,对铸件强度有较大的影响。B试样石墨类型多为A型、B型与小部分E型石墨。B型石墨聚

集成菊花状分布;E型石墨沿初生奥氏体枝晶的枝干有规律的方向性分布,呈分布紧密且为细小卷曲的粗片状石墨,容易对材料基体产生割裂,导致灰铸铁的力学性能降低。由图2b、2d可知,A、B试样材料基体为铁素体与珠光体混合基体,层片状珠光体数量较多,间距较为细小;试样上未观察到明显的铸造缺陷。由图2e、2f可知,裂纹附近石墨形状多为B型、E型与D型,三种石墨形状皆会对材料基体产生不利的影响;裂纹周围石墨呈端部尖锐的粗片状,其尖锐的边缘在承受负荷时很容易引起应力集中现象,导致铸件力学性能下降,增加裂纹倾向的产生;且该处石墨尺寸较大,数量较多,石墨会出现明显的缩减作用,这会导致铸件的强度和弹性模量降低,其塑性也会受到一定程度的影响。

根据国标(GB/T 7216—2009),对水泵A、B两个试样,分别取十个受检面,并且取具有代表性的视场(放大倍数为100倍),按其中最长的三条石墨的平均值,分八级进行评定。如表2所示,经测量评定,A试样评定结果为二级,B试样评定结果为三级。水泵壳体基体的石墨长度不均匀,但整体长度偏大,表明水泵壳体的铸造工艺存在问题;并且粗大片状的石墨的尖端容易对基体组织产生割裂作用,对基体性能不利。

根据国标（GB/T 7216—2009），对水泵A、B试样各取十个视场（放大倍数为100倍），分别经4%硝酸酒精溶液浸蚀后检验珠光体数量百分比（珠光体+铁素体=100%）。如表3所示，经测量评定，A试样评级为三级（珠光体90%），B试样评级为四级（珠光体80%），B试样未满足水泵壳体的珠光体含量要求，使得水泵壳体边缘位置抗拉强度较低，容易形成裂纹缺陷。

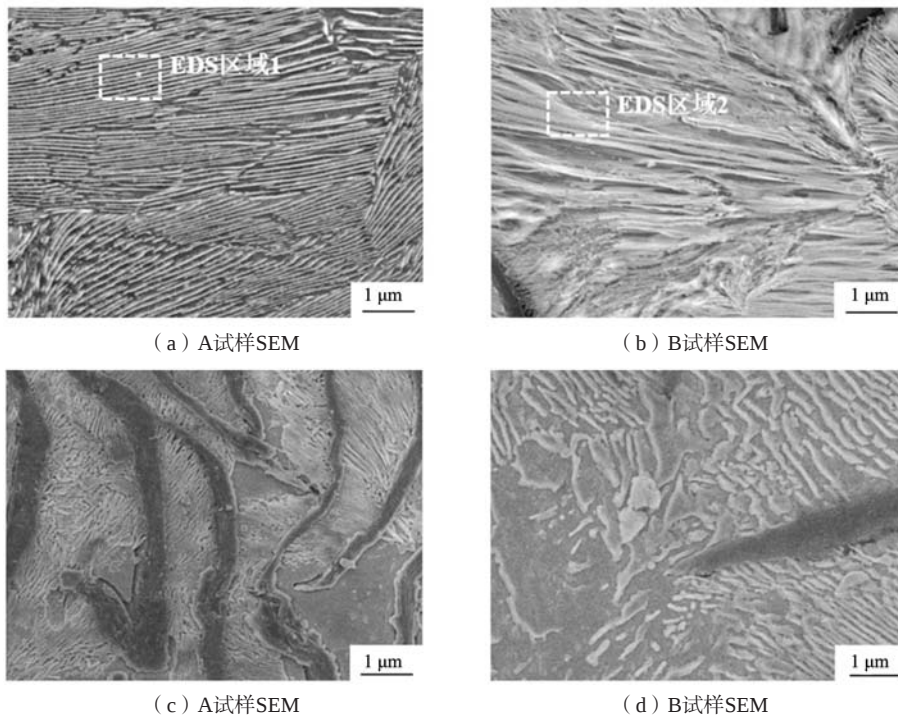
图3 水泵壳体SEM图

借助扫描电子显微镜（型号：JSM-7900F）对A、B试样基体组织进行观察。由图3a、3b可观察到A试样基体组织均匀，层片状珠光体分布均匀，且间距细小；B试样层片状珠光体间距较大，呈现出撕裂状，表明材料基体受到了一定的损伤。由图3c、3d可观察到，石墨粗大，端部尖锐；石墨尖端穿过珠光体组织，使得珠光体组织成破碎的块状，且间距偏大，粗大的石墨尖端严重破坏了水泵壳体基体的连续性与稳定性。

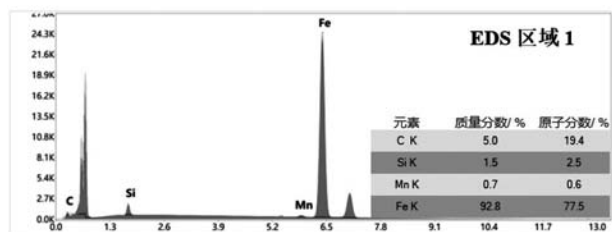
(a) 水泵壳体A试样EDS能谱图

果如图4所示。A试样Si含量为1.5wt%，B试样Si含量为1.6wt%，铸件的Si元素含量较低，材料基体组织中铁素体占比增高<sup>[7]</sup>；且Si元素促进石墨化能力变弱，石墨核心减少，导致只有少部分碳原子在初生奥氏体周围以石墨析出，并成长为细小粗片状的E型石墨，割裂材料基体，破坏铸件的力学性能。该水泵壳体铸件要求Mn元素含量为0.70wt%~0.90wt%，其中A、B试样Mn元素含量分别为0.70wt%与0.60wt%，B试样未满足设计要求。水泵铸件中Mn元素含量总体偏低，导致Mn元素对S元素给铸件带来的有害作用中和效果减弱；同时，Mn元素含量偏低会使其促进珠光体形成的能力降低，导致Mn强化铸件基体的作用减弱。

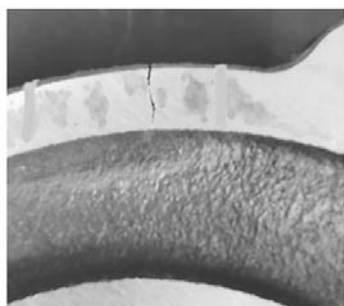
(a) 裂纹原始宏观形貌

如图5所示，对裂纹宏观形貌进行观察，可知裂纹

位于水泵壳体边界，且裂纹位置处的水泵基体厚度较薄，属于结构薄弱处。观察到裂纹呈曲折的折线状，开裂方向由水泵壳体边界向内部延伸，且裂纹的开裂程度由外向内逐渐减小。在金相显微镜下，未观察到裂纹周围有砂眼、缩孔等铸造缺陷。

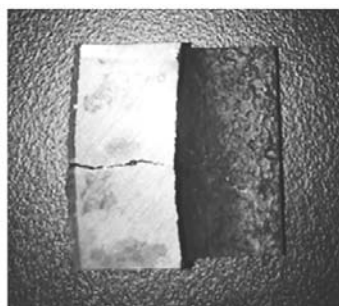
(b) 裂纹试样

为更深一步研究水泵壳体裂纹形成的原因，将C试样从裂纹处打开，以观察裂纹的断口形貌。在打开裂纹断口的过程中，裂纹试样被轻松打开，说明裂纹已

经贯穿整个断口截面，裂纹开裂程度较深。裂纹已对水泵壳体产生了极大的负面影响。

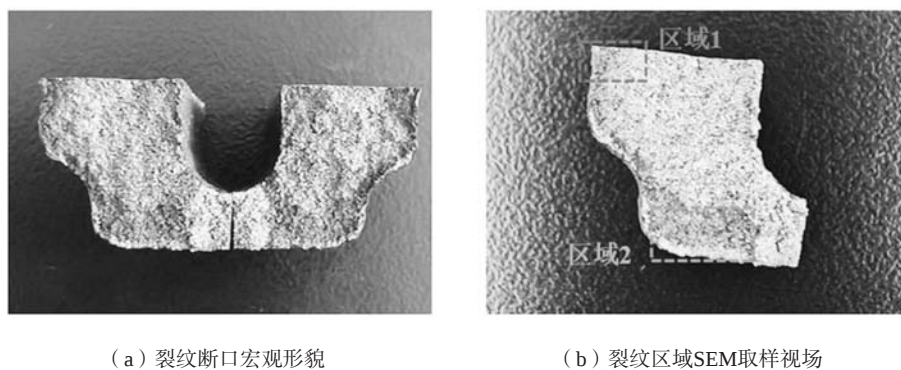
图6 裂纹断口宏观形貌

如图6a所示为裂纹打开后的断口形貌照片。从图中可以看出，断口呈对称状，整个断口区域表面凹凸不平，材料基体金属光泽不均匀；如图6b中区域2所示，该区域材料基体颜色较深，呈现灰黑色，没有金属光泽，氧化程度严重；区域1为裂纹开口处，颜色呈深灰色，氧化程度适中；并且发现沿水泵壳体边界位置有狭窄的灰黑色区域连接区域2与区域1，而断口中间区域带有少量的金属光泽。根据断口表面形貌特征以及裂纹的开裂形状，初步判断水泵壳体的裂纹源位于断口下方的区域2，裂纹扩展方向为区域2沿水泵壳

体边界逐渐向区域1中扩展。

区域颜色呈现灰黑色，断口氧化程度严重，无金属光泽。仅断口中间区域有部分呈现金属光泽，说明从灰黑色区域发生开裂，使该区域先暴露于空气中，导致水泵壳体基体发生氧化反应，因此判断灰黑色区域为裂纹开裂的起始部位；且灰黑色区域位于水泵壳体弧面连接处，此处水泵壳体结构较为薄弱，弧面弯曲程度较大，可能由于铸造生产工艺不合理，造成水泵铸件结构薄弱处受到较大的外力作用，导致该处应力超过水泵壳体材料的强度极限从而导致裂纹产生。

铸件裂纹可分为冷裂纹和热裂纹<sup>[8]</sup>。其中，热裂纹是在铸件凝固后期，由于此时铸件的强度较低，固态收缩受到阻碍，而产生的裂纹。热裂纹沿晶界断裂，呈现为粗细不均的折线状，其断口氧化程度十分严重，呈现无金属光泽的暗色或黑色。并且，热裂纹经常出现在铸件的拐角处、截面厚度急剧变化处或局部凝固缓慢处，有撕裂状的特征。结合水泵壳体裂纹出现的位置，裂纹开裂形状和走向，以及裂纹断口的氧化程度其来看，该水泵壳体铸件裂纹为热裂纹，是铸件在冷却凝固过程中形成的裂纹。

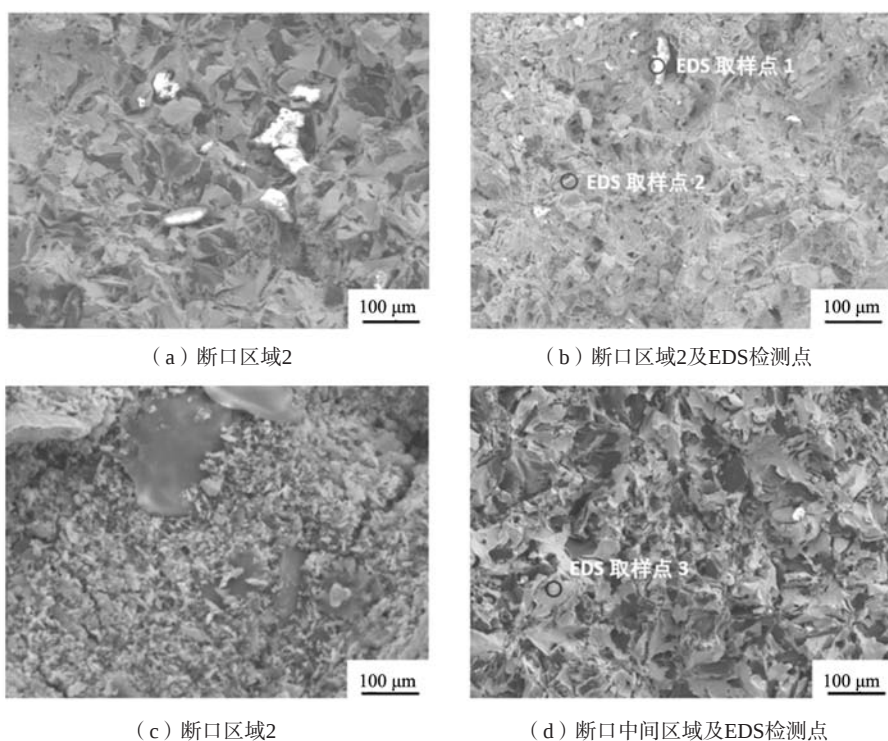
图7 水泵壳体C试样SEM图片

由于C试样断口打开之后为对称状，为进一步对裂纹的微观形貌进行分析，只对其中一半进行扫描电镜表征。图7a、7b、7c三图为裂纹断口宏观形貌中区域2，即灰黑色区域；图7d为裂纹断口宏观形貌中带有少量金属光泽的中间区域。由图7a、7b、7c可观察到，在试样断口存在着一些白色物质；并且断口表面附着一层氧化皮，断口表面氧化程度十分严重。由图7d观察可知，断口中间区域的形貌凹凸不平，为正常的铸件断口形貌，未有明显的氧化痕迹。

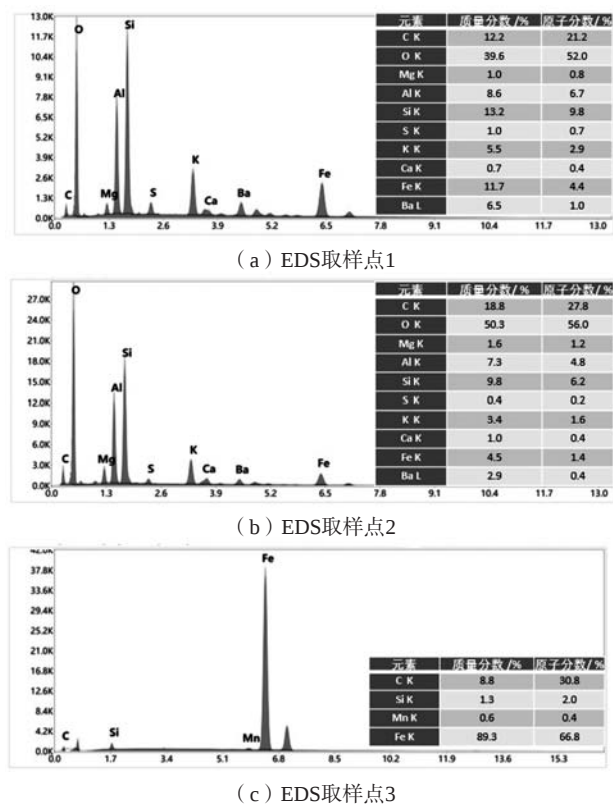
图8 水泵壳体C试样EDS图片

对断口区域进行EDS分析, 结果如图8所示。EDS取样点1为图7b视场中的白色物质, 其氧含量高达39.6wt%, 且含有Ca、Mg、Si、S等元素。其中, S元素含量为1.0wt%, 超过水泵铸件的设计要求(要求为S元素 $\leq 0.12\text{wt}\%$ )。S元素含量过高, 在水泵壳体铸造过程中, 较多的S元素会富集在共晶团的边界处, 形成富硫薄膜, 阻碍碳原子扩散, 导致过冷度增大, 促进过冷石墨的增长, 容易生成D型石墨, 降低铸件的力学性能; 并且在铸造过程中S元素易与Mg、Mn等元素形成MgS、MnS等残渣, 容易促进形成夹渣缺陷。推测白色物质应为铸造过程中形成的氧化物与硫化物夹渣缺陷, 其存在破坏了水泵壳体基体组织的连续性与稳定性, 并且容易形成应力集中区, 导致应力过大, 易引

起铸件裂纹源的萌生。EDS 取样点2测得该区域氧含量高达50.3wt%, 说明灰黑色区域氧化程度极为严重, 且该区域S元素含量为0.4wt%, 也超过铸件的设计要求; EDS 取样点3为图7d中带有金属光泽的中间区域, 由正常灰铸铁化学成分组成, 但其Si元素含量为1.3wt%, Mn元素含量为0.6wt%, 结果与A、B试样的测试结果相似。说明该水泵壳体铸件的Si元素与Mn元素总体含量偏低, 导致在水泵壳体铸造过程中Si元素促进石墨化能力偏弱, Mn元素对S元素的有害作用中和效果减弱, 对铸件的性能极为不利。

(1) 调整化学成分，通过加入优质增碳剂将铸件碳含量提高至3.25%~3.4%，严格控制S元素含量；同时提高Si、Mn元素的含量。

(2) 为防止存在氧化物夹渣，对预处理后的回炉料分批次均匀加入电炉中，铁液出炉前以及浇注前进行多次扒渣处理，清除表面氧化渣。

(3) 调整模具涂料厚度。减少水泵后盖铸件裂纹周围的涂料厚度，以此来调整铸件凝固过程冷却速率，减少铸件内部产生的应力集中。
