ZG00Cr25Ni7Mo2N 海水管路裂纹失效分析

摘要: 双相不锈钢 (ZG00Cr25Ni7Mo2N) 海水管路使用半年后, 在管路出水口靠近法兰的位置处出现裂纹。通过宏观形貌检查、微观组织分析、力学性能测试、电偶腐蚀有限元数值模拟等方法, 对海水管路开裂原因进行了分析。结果表明: 失效管路内部存在明显铸造缺陷, 缩松、缩孔等缺陷, 可以作为裂纹源引起管道开裂。管路裂纹附近组织成分与基体基本一致, 均由三种相 (铁素体 δ 、奥氏体 γ 、 σ 相) 组成。裂纹对基体的相组成没有明显影响, 但裂纹部位铁素体 δ 体积分数下降, 脆性 σ 相增加, 从而导致了材料的性能恶化, 使得管路夏比冲击吸收功仅为设计标准下限的4.6%, 平均断后伸长率和断面收缩率分别仅为设计标准的44%和13.2%。根据电偶腐蚀有限元数值模拟结果, 失效管路的电偶腐蚀问题可能会对其裂纹扩展产生一定影响, 但不是裂纹形成的主要原因。

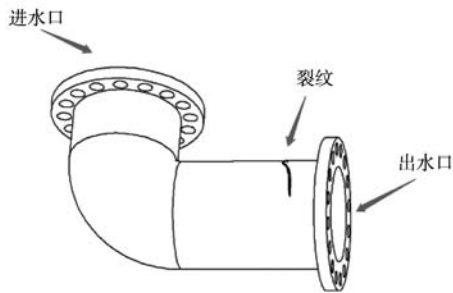
笔者研究的ZG00Cr25Ni7Mo2N海水管路失效件, 其外形如图1所示, 管路直径约为300 mm, 平均壁厚约为20 mm。经过半年的使用, 该失效件在管路出水口靠近法兰位置处出现了裂纹缺陷。与海水管路常见的腐蚀失效形式不同, 该失效形式引起了技术人员的关注。本研究通过宏观形貌观察、微观组织分析、力学性能测试与有限元数值模拟等方法, 对海水管路的失效原因进行了分析, 以便为解决类似失效问题提供一定的工程借鉴参考^[10-12]。

图1 管路裂纹缺陷示意

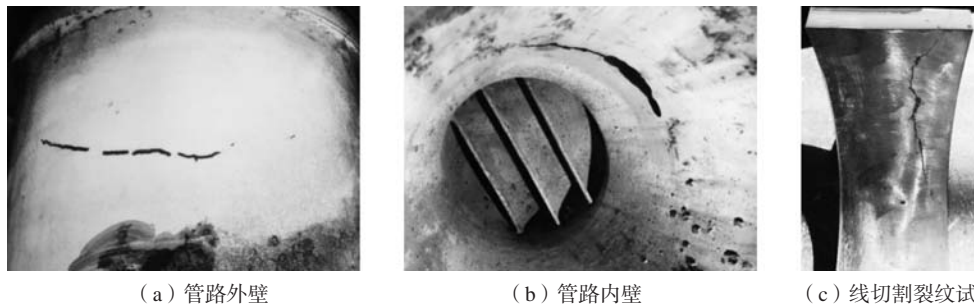
对失效海水管路外壁进行渗透检测。根据图2（a），可观察到管路外壁出现明显裂纹，长度约为18 cm，裂纹朝着出水口法兰方向扩展；与此相反，管路内壁没有其他显著缺陷。裂纹沿着管道内壁圆周方向贯穿约1/4圆弧长度，具体情况见图2（b）；在裂纹部位使用线切割截取试样，裂纹呈蜿蜒状，中部开口较大，详见图2（c）。

图2 开裂海水管路的宏观形貌

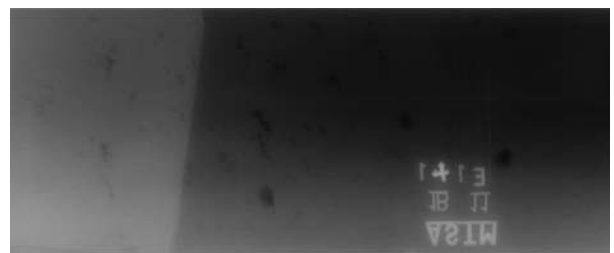
对失效管路进行X射线无损探伤后，检测结果显示管路内部存在严重缺陷，评定为IV级，不合格。通过胶片显示结果可见：管路开裂部位明显有裂纹，裂纹分布如图3所示；而管路完好部位则显示出缩孔和缩松现象，具体情况见图4。胶片上细小点状显示为缩松，较大尺寸类圆状显示为缩孔。这些缩孔和缩松可能

图4 管路完好部位X射线检测结果

成为新的裂纹源，随着裂纹的扩展，将形成一系列逐渐延伸的细小裂纹。

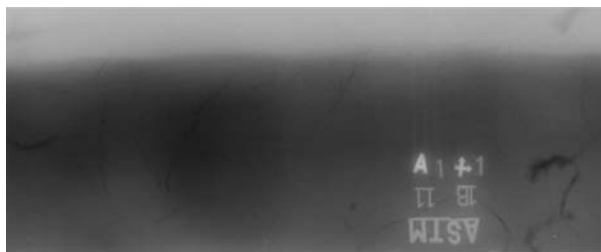
图3 管路开裂部位X射线检测结果

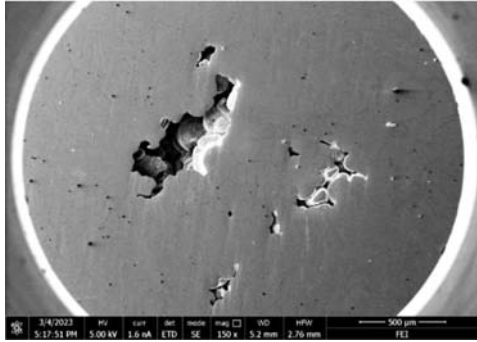
通过对失效管路上截取的基材进行微观组织分析，根据图5的观察结果，发现失效管路基体内部存在

图5 失效管路内部铸造缺陷

着明显的铸造缺陷，具体表现为明显的孔洞和夹杂。这些铸造缺陷可能是裂纹的来源，从而导致基体出现开裂现象。

综上所述，失效管路中的铸造缺陷导致内部形成微裂纹是其产生贯穿性裂纹的主要原因，同时高温铸造过程中脆性相的增多恶化了材料性能，对裂纹的形成与扩展起了较大的促进作用。因此，建议管路生产企业优化铸造工艺，减少或消除铸件缺陷，与用户共同确定铸造技术条件中合理的铸件内外部质量验收等级。与此同时，针对以该失效管路为代表的海水管路及设备，在实际应用中，还需要按照船上的防腐设计标准采取电绝缘措施，以避免长期使用之后发生严重的电偶腐蚀。

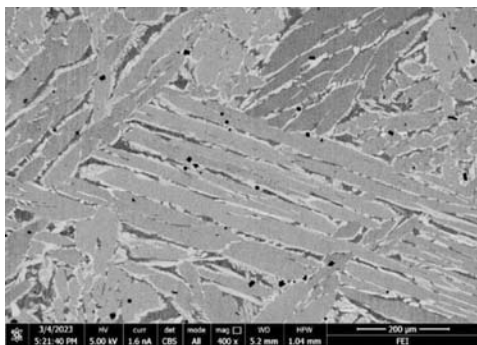
图6显示了基材的微观组织形貌，呈现出较为典型的共晶/共析组织。通过进一步对组织中不同的相进行能谱分析，如图7与表1所示，可以观察到基体合金中可能存在三种不同的合金相：白亮相（点1）为Cr、Mo富集相，灰相（点2）为富Ni相，黑相（点3）为贫Ni相。

图6 基材的微观组织形貌

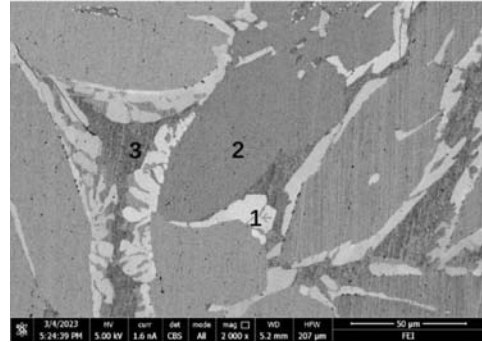
考虑双相不锈钢在高温下铁素体相 σ 易发生共析反应形成二次奥氏体 γ 和 σ 相^[13]： $\delta \rightarrow \gamma + \sigma$ 。因此，可以初步判断白亮相为铁素体 σ 相，灰相为奥氏体 γ 相，黑相为铁素体 δ 相与二次奥氏体 γ 和 σ 相的混合相。这种微观组织形貌不同于典型的铸造双相不锈钢。图8为典型铸造双相不锈钢的微观组织形貌，图中

图7 基材微观组织的成分分析

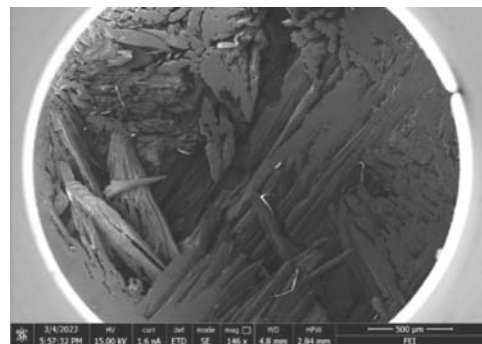
从失效管路裂纹部位取样进行微观组织分析，图9显示了失效管路开裂处的断口形貌，呈现出条块状断口，显露出明显的脆性开裂特征，与合金基材的共析组织相吻合。由此推断失效管路最初是从内部发生开裂，然后向管道表面扩展，最终导致管道表面撕裂形成贯穿性裂纹。

图9 失效管路开裂处的断口形貌

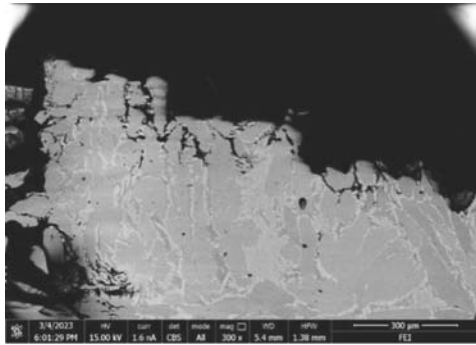
进一步对开裂处的合金微观组织进行观察，如图10所示，可以看到其组织呈现两个特征：一是白亮相

图10 失效管路开裂处的微观组织形貌

的分数明显增多，而暗黑相的分数显著减少；二是断口附近的微裂纹基本沿白亮相扩展。

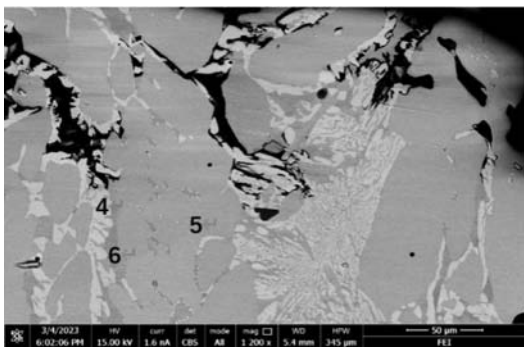
对断口附近的合金组织（图11）进行成分分析发现，三种合金相的成分与基体一致，结果如表2所示。

图11 失效管路开裂处微观组织的成分分析

可见，断口附近的合金依然由三种相（铁素体 δ 、奥氏体 γ 、 σ 相）组成，其成分与基体基本一致，说明裂纹对合金的相组成没有明显影响，但裂纹部位的铁素体 δ 体积分数下降，析出相增加，从而导致材料的性能恶化。

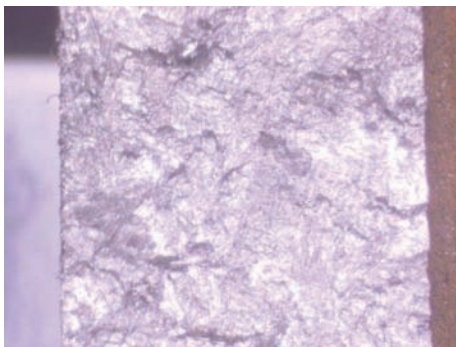
验方法》，从失效管路裂纹附近，沿垂直裂纹方向截取夏比V型缺口标准冲击试样，尺寸为10 mm × 10 mm × 55 mm。随后使用金属冲击试验机JB-300（JL-019）进行室温冲击试验。图12展示了失效管路试样的冲击断面形貌，可见断面较为粗糙，明显呈现出脆性断裂特征。根据表5所示的冲击性能结果，发现失效管路冲击吸收能量较低，吸收功仅为2.75 J。与QJ/Sf 2.22—1998标准对ZG00Cr25Ni7Mo2N所制海水管路的冲击性能要求相比，失效管路的冲击吸收能量（2.75 J）远低于标准规范要求的下限（≥60 J）。

图12 冲击断面形貌

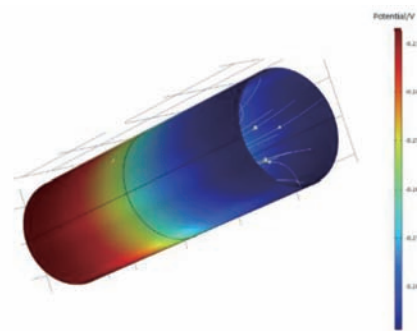
图14 ZG00Cr25Ni7Mo2N和ZCuZn16Si4管道表面电位分布图

双相不锈钢（ZG00Cr25Ni7Mo2N）由于具有较负的自腐蚀电位表现为阳极。硅黄铜（ZCuZn16Si4）具有较正的自腐蚀电位表现为阴极。在管路上，表面电位从阳极到阴极由负逐渐变正，从-0.28 V慢慢变化到-0.23 V。

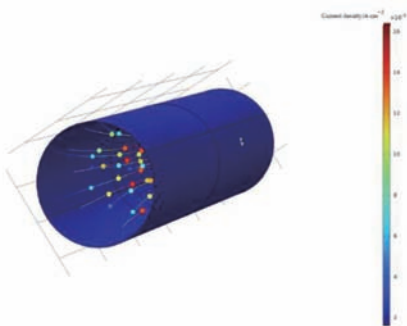
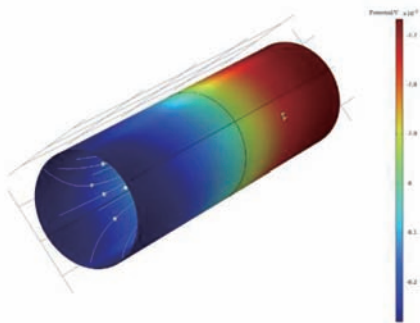
如图15和图16所示，阳极双相不锈钢（ZG00Cr25Ni7Mo2N）和阴极铸黄铜（ZCuZn16Si4）接触部位电解质电流密度发生了变化，这表明在两者接触部位电偶腐蚀的程度最大。双相不锈钢作为阳极的金属被腐蚀，金属参与氧化反应失去电子。电解质溶液中正向电流的流动方向为由阳极金属向阴极流动。这两个图反映了电偶腐蚀的强弱程度，如果腐蚀电流大，说明电偶腐蚀比较严重，如果腐蚀电流小，说明电偶腐蚀较轻。

图15 ZG00Cr25Ni7Mo2N和ZCuZn16Si4电解质电流密度分布图
Fig. 15 Current density distribution diagram of ZG00Cr25Ni7Mo2N and ZCuZn16Si4 electrolytes

图16 ZG00Cr25Ni7Mo2N和ZCuZn16Si4电极电位vs相邻参比电位分布图
Fig. 16 ZG00Cr25Ni7Mo2N and ZCuZn16Si4 electrode potential vs adjacent reference potential distribution diagram and ZCuZn16Si4 electrolytes

但总体来说ZG00Cr25Ni7Mo2N、ZCuZn16Si4在初期50 mV的电位差还是比较小的，电偶腐蚀的电流密度较小，电偶腐蚀程度较轻。
