压铸 ADC12 铝合金手机中框热裂分析及解决措施

摘要: 采用直读光谱仪、扫描电镜及金相检验等方法对压铸ADC12铝合金手机中框热裂的原因进行了分析。结果表明, 热裂发生于晶界处, 其两侧分布有大量气孔及碳氧夹杂物, 且存在较多的块状 β ($\text{Al}_9\text{Fe}_2\text{Si}_2$)脆性相, 阻碍了合金的补缩通道, 增加了合金的脆性, 恶化了材料的力学性能。同时由于在冷却过程中受到热力学因素影响导致内部组织分布不均, 产生较大热应力, 使手机中框在压铸过程中产生热裂纹。

Analysis and Solution of Hot Tear in Die-Casting ADC12 Aluminum Alloy Mobile Phone Frame

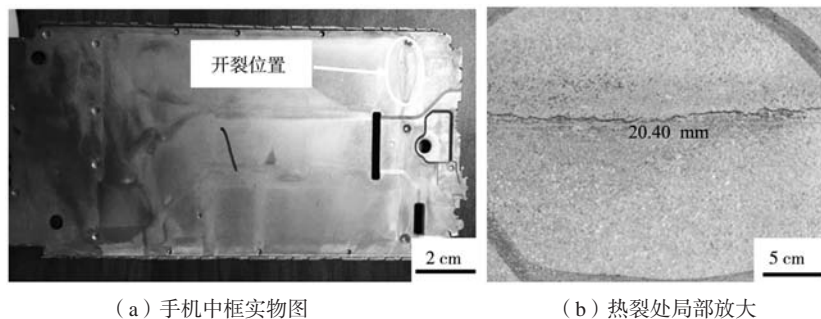
图1 手机中框实物及其热裂缺陷

增压位置为280 mm，跟踪位置为375 mm。所生产手机中框及其热裂缺陷宏观照片如图1所示，从图中可以看出，热裂纹发生在铸件的热节处，这是由于在合金凝固末期，金属液的温度急速降低，降低了合金液的流速，极易产生缩松及缩孔，降低金属液对裂纹的补缩效果^[7]。

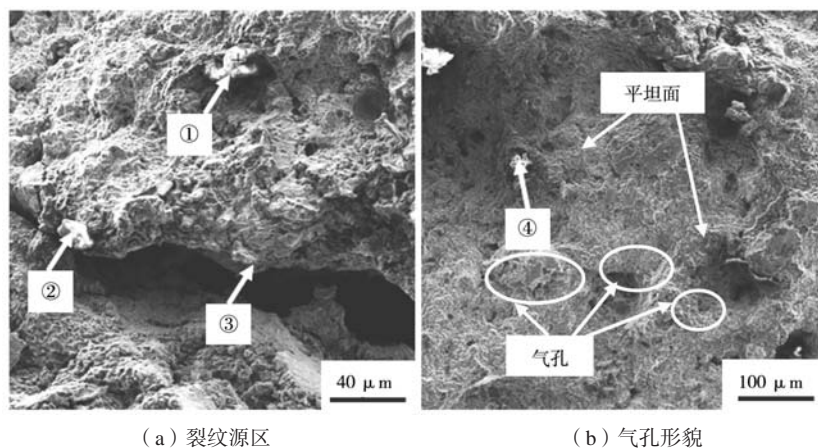
图2 热裂处断口形貌特征

图2为手机中框热裂处的断口形貌图，从图2a可以看出热裂纹处断口形貌比较粗糙，其边缘呈不平整的交错状，裂纹两侧及周边分布有夹杂物。

可以判断出热裂发生于晶界处，这是由于当合金凝固至半固态阶段时，晶界处热应力逐渐增加，此时合金的强度极限较小，材料半固态的强度极限低于晶界处的热应力所致，即在凝固的最后阶段由于收缩所

产生的应力应变超过材料可承受的极限范围，这是热裂的主要诱因^[8]。此时产生的热裂纹不能及时愈合，合金的强度就会下降，而热裂纹就会发生进一步的扩展。从图2b中可以看出，断口中存在脆性断裂区域和韧性断裂区域，以脆性断裂为主，断口裂纹内部某些区域，集中分布着大量孔洞，初步判定是气孔，由于孔洞数量较多，且分布范围广，相对密集，可以判断为压铸时卷气及排气板等废料回用产生的气孔，它们严重降低了合金的力学性能。而且气孔周边分布有大量夹杂物。图2中各点的EDS微区成分分析结果见表2，从表2中可以看出，各点均含有碳、氧、氮、铝、硅、铁元素，推断主要为碳氧氮夹杂物及有害铁相（ β -AlFeSi），且可以推测夹杂物来源于压铸过程中

的辅助材料,如脱模剂、颗粒油等,导致试样呈现脆性断裂特征。

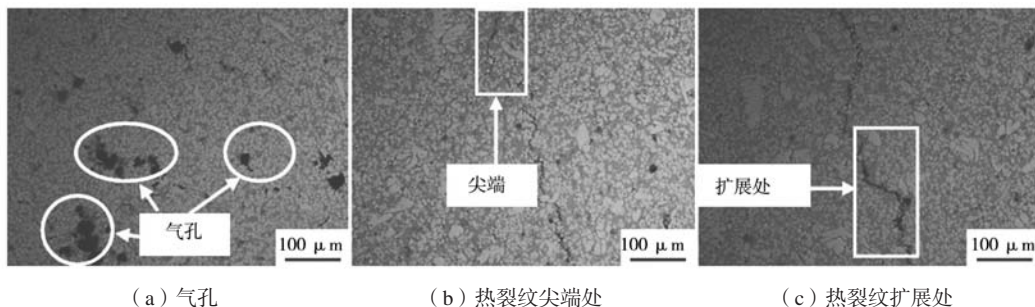
图3 热裂纹处合金的显微组织

图3为在光学显微镜下观察到的热裂纹位置处的合金显微组织,其金相组织由初生 α -Al、 α -Al+共晶硅相组成,浅颜色为基体组织,深颜色为共晶组织。图中可见,热裂纹是在合金基体相的晶界上形成和发展的,裂纹刚开始形成时,晶间分离和收缩量相对较小,共晶液容易补缩^[9]。从图3a中可以看出,热裂纹处分布有大量的气孔,恶化了合金的力学性能,这与断口形貌中观察到的结果一致;图3b、c中合金的晶粒大小分布不均匀,粗大的树枝晶与细小的球状晶共存,大量粗大枝晶的存在导致合金的抗热裂性能降低,表

明此处冷却过程中受热力学等因素影响,引起组织不均匀,并产生了较大热应力^[10]。由于粗大的枝晶不能像等轴晶、球状晶那样容易滑移而减少应力,所以容易发生热裂^[11-12]。图3b为热裂纹尖端处的组织,其中一部分裂纹在形成过程中部分已经被共晶液填充补缩,一部分由于剩余共晶液体不足,并不能使裂纹填充补缩,所以导致裂纹断断续续。热裂纹形成后,由于ADC12合金的凝固区间较窄,当合金液的温度快速下降时,凝固速度加快,固相所占比例快速增加,导致合金液的充型能力大大下降,从而无法再对形成的热裂纹进行填充补缩,而且共晶液数量少于裂纹所需要的补缩量,致使热裂纹已经无法愈合,因此热裂纹进一步扩展,图3c为热裂纹扩展后的组织,可见裂纹宽度明显增加,最宽处达20 μm 。

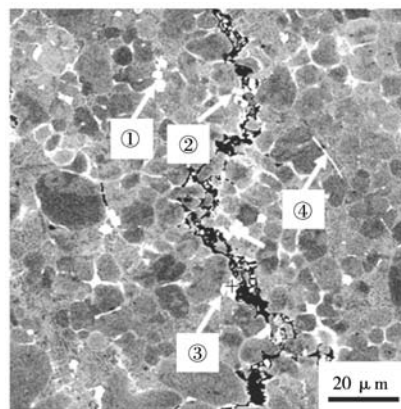
图4 SEM形貌

为进一步分析热裂处的微观组织形貌,对合金试样进行扫描电镜观察,并对热裂纹处的特征部位进行能谱分析,结果分别如图4及表3所示。可知微观组织中白色块状及针状组织的成分含有铝、硅、铁元素,判断为 β ($\text{Al}_9\text{Fe}_2\text{Si}_2$)脆性相,大量尺寸较大的块状 β -AlFeSi相在裂纹两侧,且分布杂乱无章,阻塞了枝晶之间的补缩通道,使共晶液补缩较为困难,同时增加气孔缺陷,因为 β -AlFeSi相有着较小的气体-固体界面能,所以气孔容易沿着 β 铁相形核并长大。另外,粗大的有害铁相会对合金的补缩造成影响,阻塞了液体补缩的通道,因而进一步增加合金的热裂倾向^[13]。

(1) 在热节部位增加R角,降低该处在凝固过程中的热应力;

(2) 减少压铸料头及严禁排气板回炉使用,防止增加合金含气量及碳氧氮夹杂物;

(3) 严格控制压铸温度,防止铝液吸气,同时改善 β -AlFeSi相形貌,提升合金的高温力学性能;

(4) 提升模具预加热温度至200℃, 增加模具的预加热温度可以降低冷却速度, 减缓合金凝固过程中的热量散失, 增加合金液的补缩能力, 从而降低合金产生热裂倾向的趋势;

(5) 在合金压铸前加入 $\leq 0.1\%$ 的Al-Ti-B细化剂, 改善合金微观组织, 使 α -Al相分布均匀, 同时采用

250~290℃低温退火, 保持10~16s, 从而降低内应力, 提高其强度。

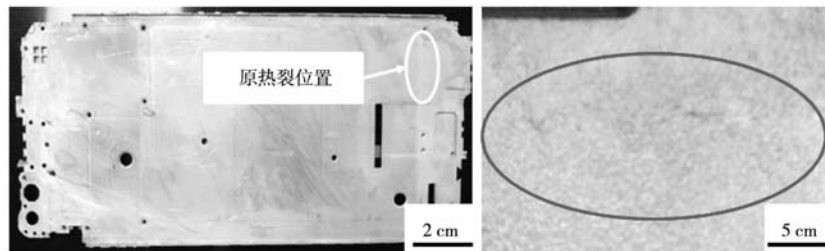
图5 改善后的手机中框宏观图

按照上述措施对压铸ADC12铝合金手机中框的生产过程进行管控后, 所得铸件未发生热裂, 如图5所示。
