WPX 灰铁机体裂纹缺陷的分析与改善

摘要: 对WPX机体的裂纹问题进行了多方面的分析。应力仿真分析表明, 残余应力导致了较高的开裂风险, 裂纹产生于固相线温度以下。从产品结构和生产工艺两个方面设计了3种改进方案, 通过仿真评估确定了最佳方案。试验验证表明, 该方案有效改善了裂纹问题。

Analysis and Improvement of Crack Defects in WPX Gray Iron Cylinder Block

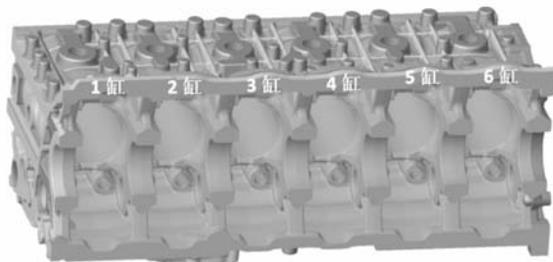
图1 裂纹位置示意图

对裂纹发生的位置进行了统计, 如图1所示, 90%以上的裂纹出现在3、4缸法

兰面。如图2所示，断口呈现灰黑色，断口氧化程度严重，无金属光泽，这表明是在较高的环境温度下开裂。如图3所示，呈现解理断裂的特征，裂纹发展非常

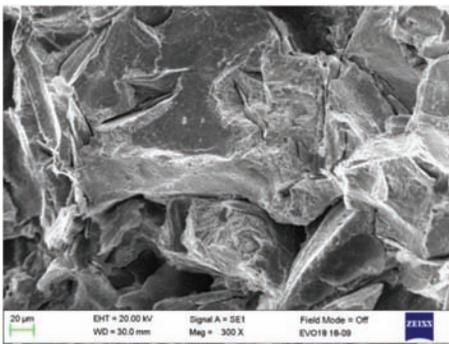
图3 裂纹微观形貌

迅速，无明显的塑性变形，呈现偏脆性断裂的特征，说明开裂时已完全凝固。

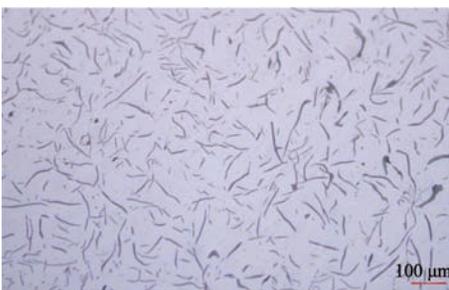
图4 裂纹断口处金相组织

从工艺执行过程进行了排查：化学成分符合技术要求范围；裂纹断口处金相组织正常，石墨为A型，4级，珠光体含量98%，如图4所示；此位置为披缝位置，但现场清理工序到位，清理后无残余披缝；打箱时间严格按照6 h执行；锤击清理时，暴力操作的情况

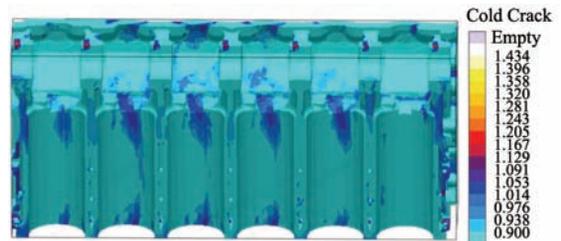
图5 法兰面的Cold Crack仿真结果

由图5的Cold Crack (Cold Crack=Mises应力/抗拉强度)结果可知，裂纹区域的值在1.0~1.1范围内 (>临界值1.0)，因此裂纹风险较高。

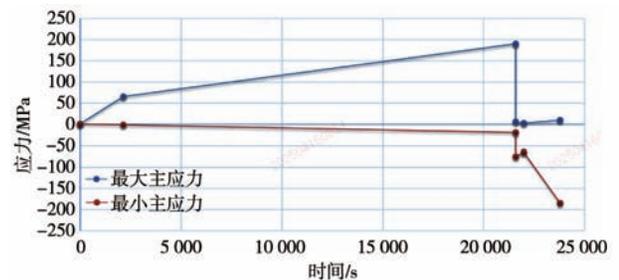
图6 裂纹位置的应力状态

由图6应力状态曲线可以看出，在打箱(6 h)之前为拉应力状态，在打箱(6 h)之后为压应力状态，由此可以推断裂纹产生在打箱之前^[10]。

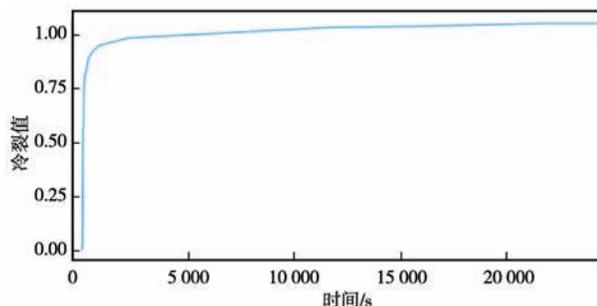
图7 裂纹位置的Cold Crack值
Fig. 7 Cold Crack value at crack location

从图7的Cold Crack变化曲线来看,大约在3 000 s左右到达临界值1.0。从图8凝固顺序来看,在616 s之后,法兰位置已经完全由液态转变为固态。从图9的冷却曲线可知,在3 000 s时,该位置已经完成共析转变。

综上所述,结合前述断口形貌等,可以认为裂纹在拉应力状态下,产生在共析转变之后、打箱(21 600 s)之前的时间段里,应为冷裂。

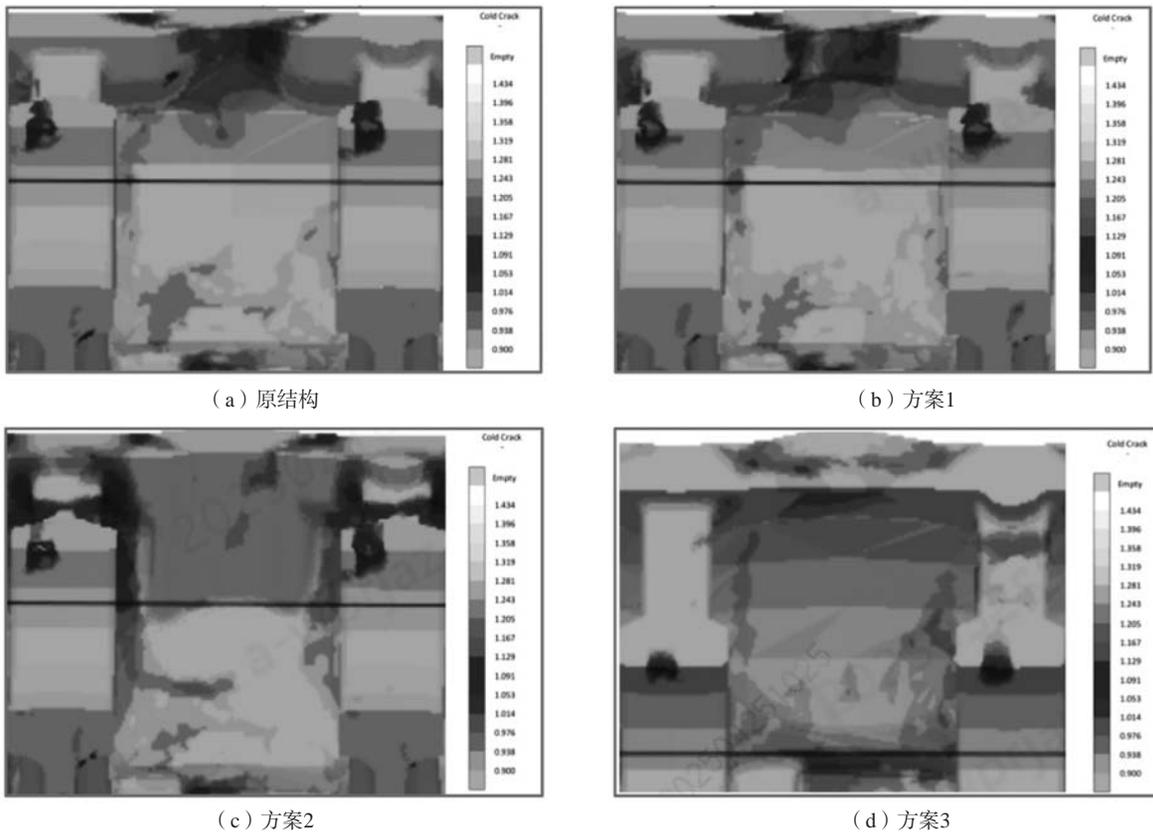
图11 原结构及三种改进方案的Cold Crack仿真结果
Fig. 11 Cold Crack simulation results of the original structure and three improvement schemes

如图11所示,通过仿真进行评估,其中方案1和方案2效果均不明显,Cold Crack的值并无明显变化,仍在1.0~1.1的范围内,开裂风险依旧较高。而方案3的Cold Crack值由1.0~1.1降低为0.9~1.0,降低幅度比较明

显。有必要开展进一步的工艺验证。

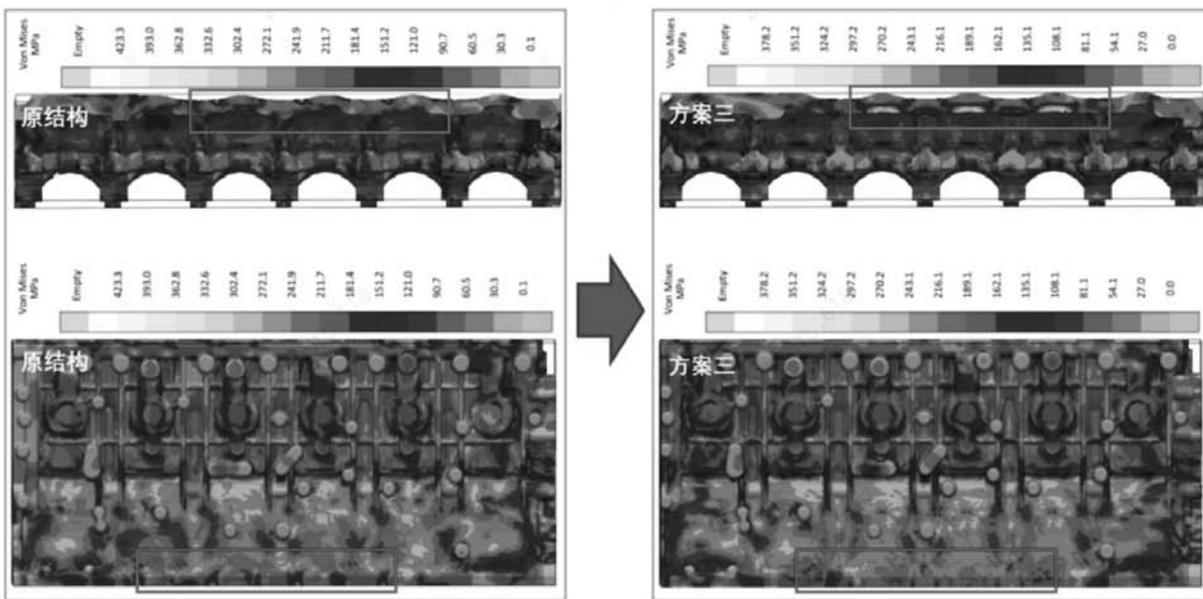
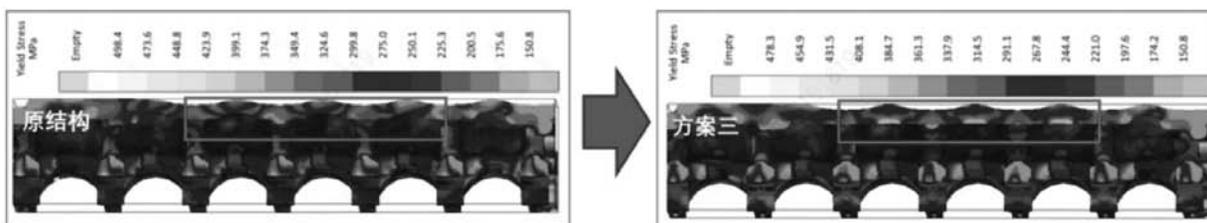
由图12和图13可知，增加内拉筋之后，一方面应力最大的位置转移到了内拉筋上；另一方面内拉筋由于冷却速度快，抗拉强度较本体更高，抵抗裂纹的能力更强，图14的内拉筋金相组织也说明了这一点。因

此开裂风险得以有效降低。
