# TXSG-870 涂料在解决消失模铸铁件鼓包缺陷中的应用

**摘要:** 主要介绍了消失模铸铁件表面鼓包缺陷的原因及解决方法, 通过采用TXSG-870特种涂料后, 较好地解决了消失模铸铁件表面的鼓包缺陷, 提高了铸件表面质量。该涂料具有良好的烧结剥离性, 附着力很高, 涂层强度高, 烘干后很难被水浸润破坏等特点。

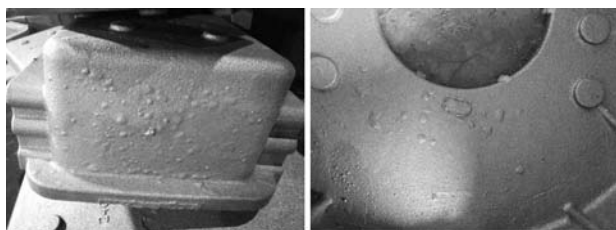
某公司现场是负压消失模生产工艺, 生产普通铸铁件(油底壳, 离合器壳, 飞轮壳等)。涂料采用国内某家的消失模粉状涂料(简称国内A涂料)。生产过程中, 总是出现铸件表面鼓包缺陷(图1), 无法彻底解决, 只有靠打磨, 工作量很大, 而且影响铸件外观质量。根据出现的问题, 找到了原因并提出解决方案。

图1 鼓包缺陷

(1) 消失模铸件表面鼓包的根本原因是由于涂层起泡造成, 涂层起泡的主要原因是涂层与白模的附着力和湿态强度低, 以及涂层本身的常温透气性差造成。

(2) 采用870涂料较好地解决了消失模铸铁件表面的鼓包缺陷, 提高了铸件表面质量。

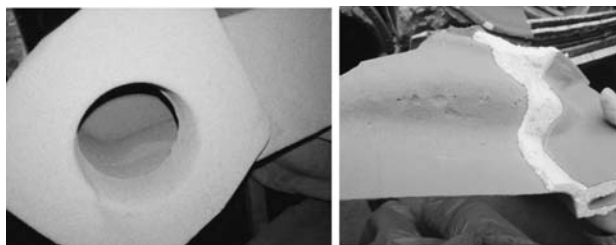
为了查找原因, 从白模工序, 一直到最终浇注成形, 对国内A涂料进行细致跟踪观察, 发现白模在浸涂第二层或第三层涂料干燥后, 涂层表面出现一些大小不一、分布没有规律的涂层凸起物, 手指按压会发生破碎塌陷, 掰开涂层凸起物处的白模, 发现与其相接处的涂层为许多大小不一的孔洞, 与出现铸件表面鼓包缺陷的形状大小一致, 称之为涂层起泡(图2)。

分析认为, 涂层起泡可能是涂层下方被膨胀的气体鼓起造成, 铁液进入形成的

孔洞内从而形成一种凸状物。于是从以下操作过程进行改进后跟踪确认。

图2 涂层起泡

很多鼓包缺陷。于是转变思路，从涂料着手。涂层鼓包和涂料可能密切相关，分析可能有以下原因：①如果涂层常温透气性低，涂层需挥发的水分，因涂层本身透气性降低，使涂层底部干燥时产生的水汽不能顶破涂层的张力及时排出，增加了涂层起泡的可能性；②根据跟踪来看，第一层涂层干燥后没有起泡，可能是第一层涂料薄，能较好透气，所以往往没有明显的起泡现象；但浸涂第二或第三层时，水分会渗至第一层，随着涂层厚度增加，外层的在烘房内先结成膜，而内层尚处湿态，此时透气性最差时段，内层被外层渗入的水湿润之后，与白模间的粘附力或湿态涂层强度也处于最弱状况，内层下方的气体受热膨胀而导致涂层鼓包。

根据以上分析，如果第一层涂料与白模附着力大，且湿态强度高，烘烤后不会被水汽顶起，就可以预防涂层鼓包缺陷。其次，如果第一层涂层不容易被水润湿，这样水分进入不了第一层干燥涂层，烘烤后就不会存在鼓包缺陷。于是从改善涂料附着力以及湿态强度的角度，开发了一款消失模涂料TXSG-870。

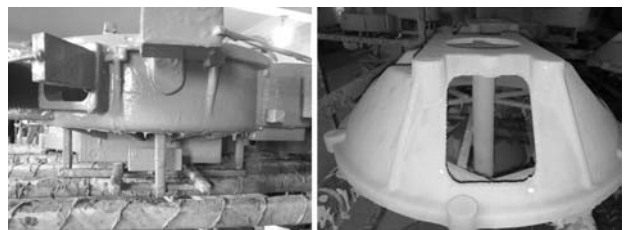
图3 露白情况

露白情况: 870涂料不露白, 国内A涂料露白较多(图3)。

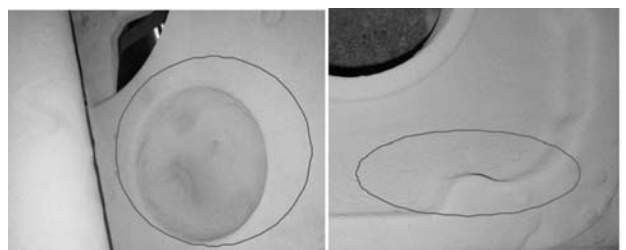
图4 抗裂纹性

抗裂纹性: 870涂料烘干抗裂纹性很好, 少量堆积无裂纹; 国内A涂料烘干后拐角容易出现裂纹(图4)。

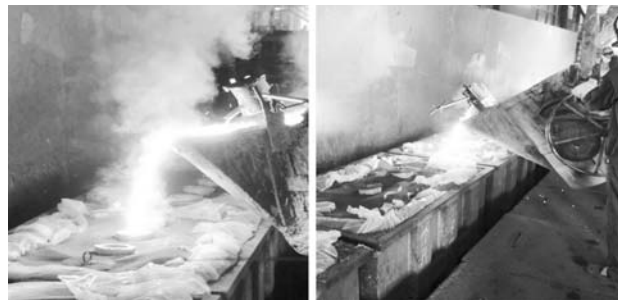
(a) 浇注正常 (b) 浇注轻微反喷

图5 浇注过程

透气性: 涂刷870涂料的铸件在浇注过程中没有反喷, 表明涂层透气性良好, 涂刷国内A涂料的铸件在浇注过程中有轻微反喷(图5)。

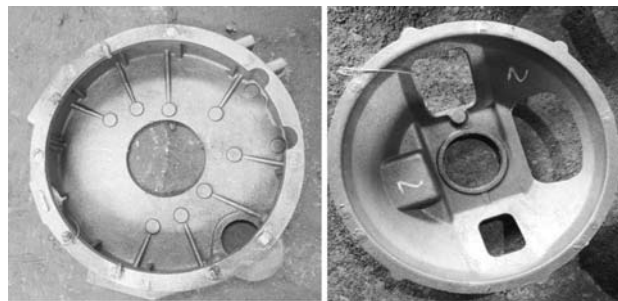
图6 铸件

采用870涂料生产的铸件抛丸后铸件表面光洁, 无粘砂和鼓包缺陷(图6)。
