矿用自卸车机架前座质量改进

摘要: 介绍了矿用自卸车机架前座铸钢件的失效情况, 重点分析了失效件的断口形貌、金相组织等, 并结合铸造生产过程分析, 确定了断裂的根本原因。制定并实施了工艺改进方案, 解决了铸造裂纹问题, 有效提升了产品质量。

Quality Improvement of the Front Seat of the Rack for Mining Dump Trucks

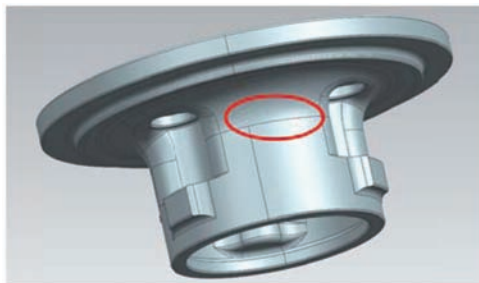
矿用自卸车是指在露天场所为完成岩石土方运输与矿石运输等任务而使用的专业化车辆, 主要用于露天矿山、港口码头、水利水电工地和交通基础设施等大型施工现场。由于载重量较大, 道路状况复杂, 在运行过程中, 电动轮主机架受冲击载荷和交变力的影响, 会发生微变形, 电动轮主轴出现不同位置不同程度的开裂^[1]。某型号矿用自卸车部件, 铸钢件机架前座材料为GS-25CrMo4, 在交付客户使用过程中, 在服役时间未达到客户要求的情况下出现裂纹, 裂纹位于图1所示红色框内毛坯面, 铸造后经调质热处理后进行机加工。为查找原因, 对裂纹部位进行断口形貌、金相组织等分析, 并结合铸造过程进行分析, 确定断裂的根本原因, 并采取改进措施。

图1 机架前座3D图

铸钢件拐角处易产生热裂纹,一是因为该处应力集中,二是因为此部位是热节处。增加圆角半径,能有效降低热裂倾向,能大大减小应力集中系数。笔者增加该部位的铸造圆角半径,使过渡圆角达到R195 mm,使铸件壁厚尽量均匀,避免壁厚的突然改变,同时在此部位设置了加强筋。

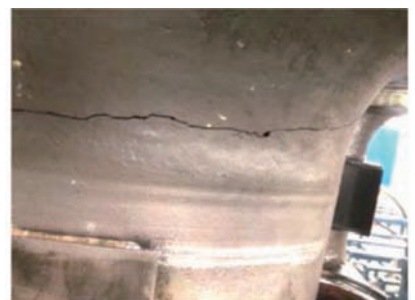
图2是故障铸钢件宏观形貌及其开裂位置局部放大照片, 铸件法兰面与筒部的过渡圆角开裂, 开裂区域无明显塑性变形。为获取铸件裂纹更多信息, 将裂纹处切割取出, 人工将裂纹打开, 图3为裂纹断口宏观形貌和其裂源区域局部放大照片, 裂纹断口较平滑, 存在锈蚀痕迹, 断口可观察到明显贝纹线和台阶形貌, 由贝纹线和台阶形貌聚敛方向判断, 裂纹断口裂源位于铸件法兰面与筒部的

图2 裂纹宏观形貌

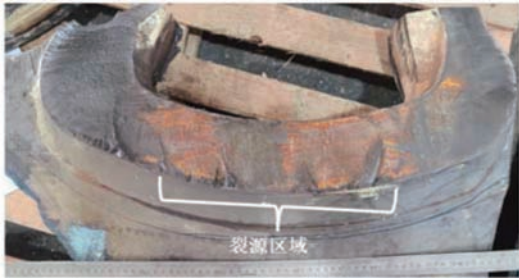
图3 断口宏观形貌

过渡圆角表面，且为多源开裂；裂源断口存在多处最深约17 mm的较粗糙区域。

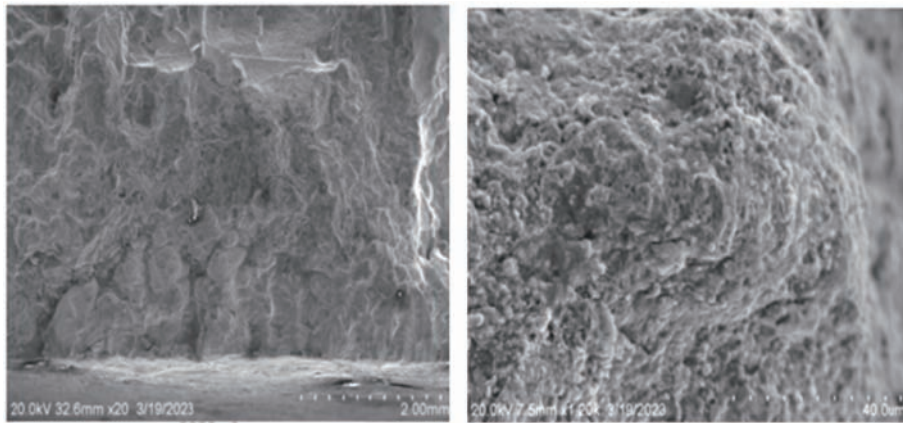
将清洗后的铸件裂纹断口放入扫描电镜观察，铸件裂纹断口裂源微观形貌如图4所示，主要为圆钝自由结晶形貌，还存在较多絮状和颗粒氧化产物。裂源附件较粗糙区域也以圆钝自由结晶形貌为主，见图5。

图4 裂纹断口裂源区域微观形貌

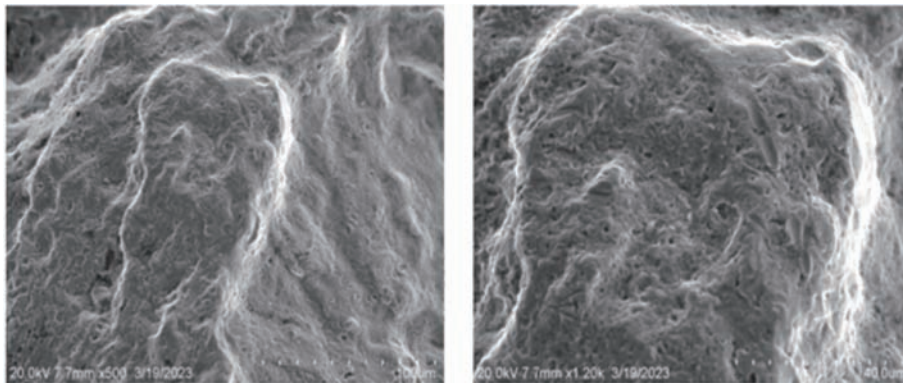
图5 裂纹断口裂源附近较粗糙区域微观形貌

根据淬火裂纹形成时机，可以断定有氧化脱碳现象的裂纹是非淬火裂纹，结合铸造热裂纹裂缝短、缝隙宽、形状曲折等特征，同时根据裂纹断口裂源区域微观形貌判断，裂源较粗糙区域符合铸造热裂纹缺陷特征。

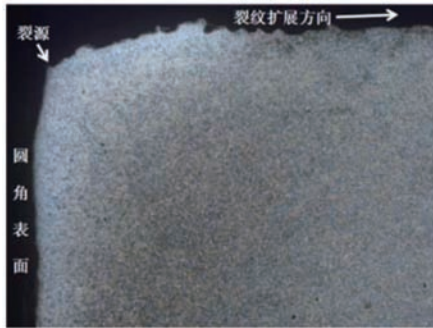
在铸件裂纹断口裂源截面取试样进行金相分析，图6-图8为铸件裂纹断口裂源及其附近较粗糙断口截面金相组织，表面的组织中仅有铁素体组织存在，可以判定裂源断口及其附近较粗糙断口表面存在深约66 μm 的全脱碳层，全脱碳层内还可观察到较多灰色颗粒状

氧化物质点，而裂源处法兰面和筒部过渡圆角表面则仅有轻微不完全脱碳，无全脱碳和明显铁素体组织。脱碳现象是指钢材料在进行加热时表面的碳元素含量出现降低的现象，在力学性能上脱碳层的强度和硬度比正常组织低，脱碳层中存在着较大的残余拉应力，导致其疲劳强度降低。

图6 裂纹断口裂源截面金相组织25×

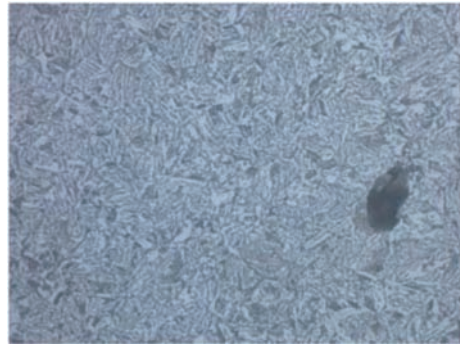
图9 心部金相组织500×

图9为铸件心部金相组织，为回火索氏体+贝氏体+铁素体，组织较细小。

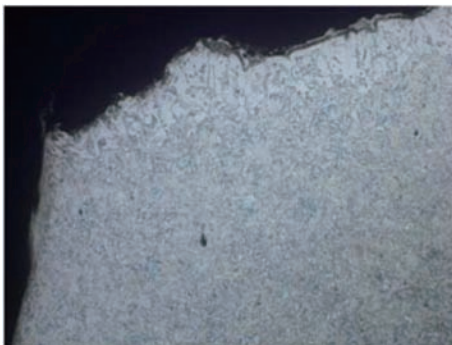
图7 裂纹断口裂源截面组织金相组织100×

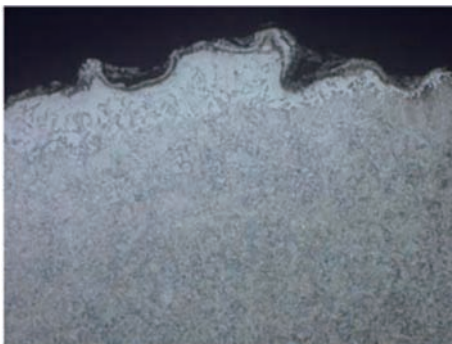
图8 裂源附近较粗糙断面金相组织100×
