特高压 GIS 电流互感器壳体砂型 低压铸造工艺改进

摘要: 针对特高压GIS用砂型低压铸造电流互感器壳体漏气问题, 开展分析与工艺改进。结果表明, 原工艺铸件漏气主要由于内浇口附近底法兰较早凝固, 导致筒身出现一周孤立液相区, 进而产生凝固缺陷。工艺改进1: 直浇道垂直连接8个均布内浇道向底法兰内腔充型; 底法兰向圆盘边缘设置拉筋, 热处理后清理; 并调整冷铁。在凝固过程仿真结果中, 环形圆盘加强筋根部及内浇口附近出现孤立液相。工艺改进2: 铸件毛坯上法兰内侧台阶采取斜面, 加粗内浇道, 对内浇口增加补贴并调整冷铁。仿真结果显示, 铸件能够顺序凝固, 没有缩孔缩松缺陷。按照工艺改进2开始试制并批量生产超过30件, 工艺稳定。

Sand Mold Low-Pressure Casting Process Improvement of the Current Transformer Shell for Ultra High Voltage GIS

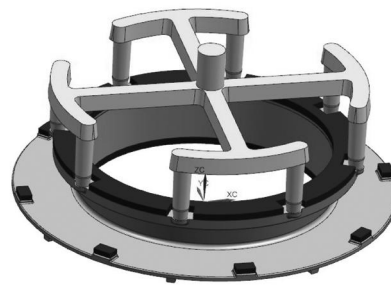
图2 原工艺
Fig. 2 The original process

原砂型低压铸造工艺如图2所示。直浇道上面连接十字横浇道，十字横浇道末端连接一字横浇道，“一”字横浇道上面两端分别连接1个内浇道，共8个内浇道连接底法兰端面外径位置（该位置采用补贴）。底法兰内浇口周围20 mm范围无冷铁，其余位置放置厚度25 mm冷铁。上法兰内圈冷铁厚25 mm，台阶上的冷铁厚15 mm。对接地块位置放置厚20 mm冷铁。采用浇注工艺参数见表2，浇注压力参数见表3。

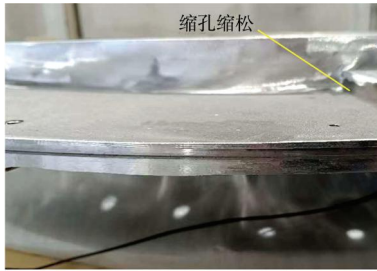
图3 缩孔缩松缺陷

采用原工艺制备2件铸件，加强筋根部均出现缩孔缩松（缺陷已返修），如图3所示。对铸件检漏，筒身多处出现漏气，进行着色探伤检查，结果如图4所示。筒身内腔出现片状的红色区域，说明这些位置存在大面积缩孔、缩松缺陷。最终，两铸件均报废。

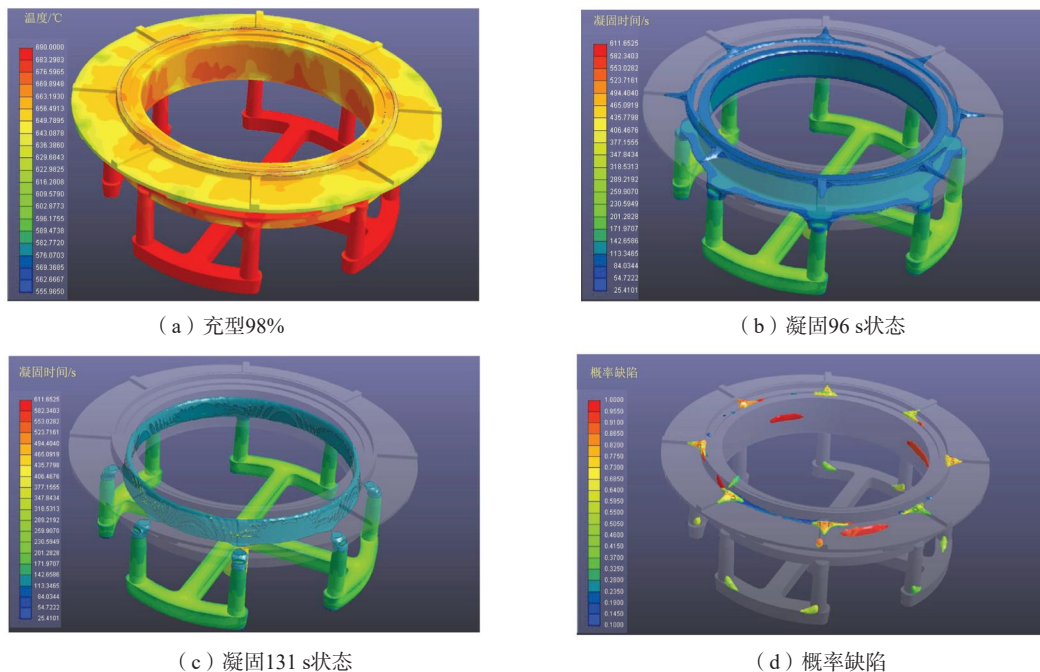
图5 原工艺仿真结果

原工艺仿真结果如图5所示。由图5(a)可知，铸件充型至98%时，顶部环形圆盘刚完成充型，环形圆盘顶面最低温度约为 $620\ \text{℃}$ ，高于铝液液相线温度，因此，不会出现因充型铝温偏低产生的渣孔等问题。由图5(b)、图5(c)知，铸件凝固约96 s时，顶部环形圆盘加强筋根部出现一周孤立液相，进一步凝固会产生缩孔缩松缺陷；凝固约131 s时，铸件只有筒身未凝固，出现一周孤立液相（内浇道与筒身已断开），进一步凝固会产生缩孔缩松缺陷。

图5(d)显示，铸件顶部环形圆盘8个加强筋根部以及筒身出现缩孔缩松缺陷的概率较大。由于铸件检漏对上下法兰进行密封，8个加强筋根部缺陷在密封区域之外，因此，原工艺出现的铸件漏气主要由于筒身缩孔缩松缺陷造成。

强筋根部的补缩通道以及底法兰作为内浇道向筒身补缩的通道，较早凝固，导致环形圆盘加强筋根部以及筒身出现孤立液相区，进而产生缩孔缩松缺陷。为避免这一问题，改进方案1如图6所示。浇注系统采取直浇道垂直连接8个均布的 $\Phi 60$ mm内浇道，内浇道与底法兰面内径相切，与铸件内腔相连，保证对法兰补缩的同时，对内腔补缩距离更近，能更好补缩筒身。为防止热处理变形，由铸件底法兰向圆盘边缘设置斜拉筋，热处理后清除。为减小底法兰面冷铁激冷对内浇道向筒身补缩的影响，底法兰面冷铁做出缺口，让开内浇口位置。为保证上法兰作为铝液向加强筋根部的补缩通道，后于环形圆盘凝固，对环形圆盘背面外缘附近一周增加厚度20 mm冷铁，对拉筋增加厚度25 mm冷铁（促进环形圆盘较早凝固），同时，上法兰内圈冷铁减薄为20 mm（使内圈更晚凝固），外圈冷铁加厚为30 mm（抑制环形圆盘加强筋根部热节）。其余参数同原工艺。

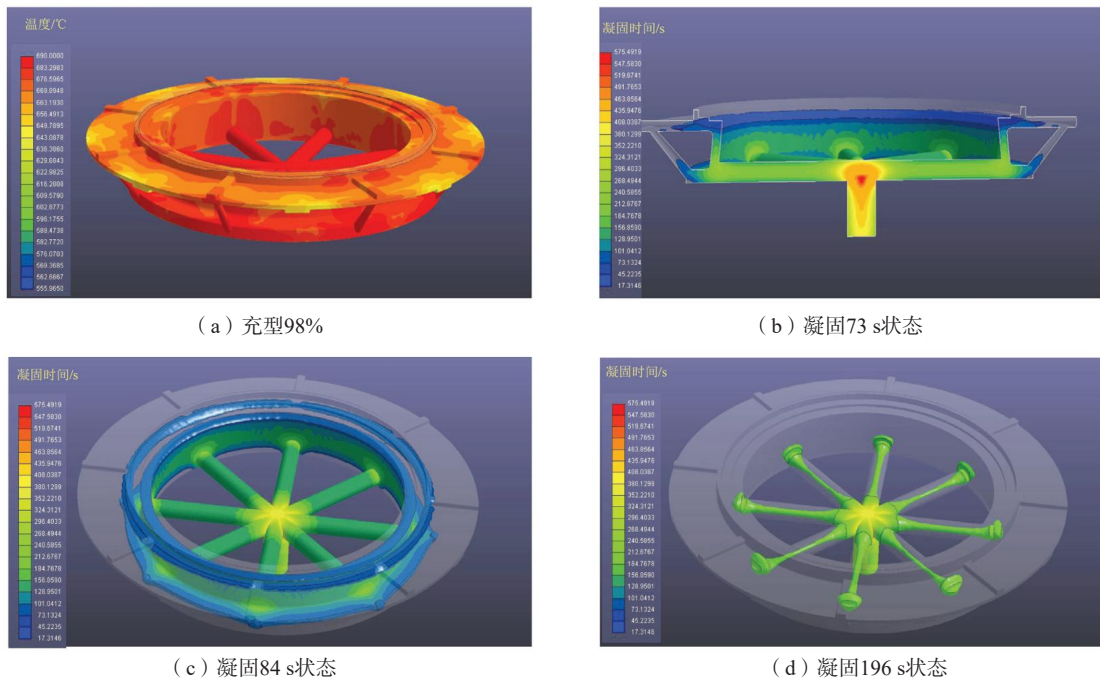
图7 改进工艺1仿真结果
Fig. 7 The simulation results of the process improvement one

改进工艺仿真结果如图7所示。由图7（a）可知，

铸件充型至98%时，顶部环形圆盘刚完成充型，环形圆盘顶面最低温度约为630 ℃，高于铝液液相线温度，因此，不会出现因充型铝温偏低产生的渣孔等问题。由图7（b）-（d）知，铸件凝固约73 s时，上法兰端面围墙结构下方未凝固区域较宽，内法兰台阶下方未凝固区域较窄，形成筒壁向较宽未凝固区域补缩瓶颈；铸件凝固约84 s时，上法兰已基本凝固，环形圆盘根部未完全凝固，出现一周孤立液相，进一步凝固会产生缩孔缩松缺陷；铸件凝固约196 s时，铸件8个内浇口根部未凝固，内浇道中间即将完全凝固，不能对浇口位置补缩，进一步凝固浇口根部会产生缩孔缩松缺陷。

改进工艺1环形圆盘根部出现孤立液相，主要由于环形圆盘根部凝固晚于上法兰凝固，与环形圆盘凝固慢、上法兰台阶结构根部较早凝固阻断补缩通道有关。为加快环形圆盘更早凝固，同时，减缓上法兰台阶结构根部凝固，工艺改进2如图8所示。将铸件毛坯上法兰内侧台阶采取斜面形式（增加该位置补缩通道截面积），对上法兰斜面与平面冷铁减薄为

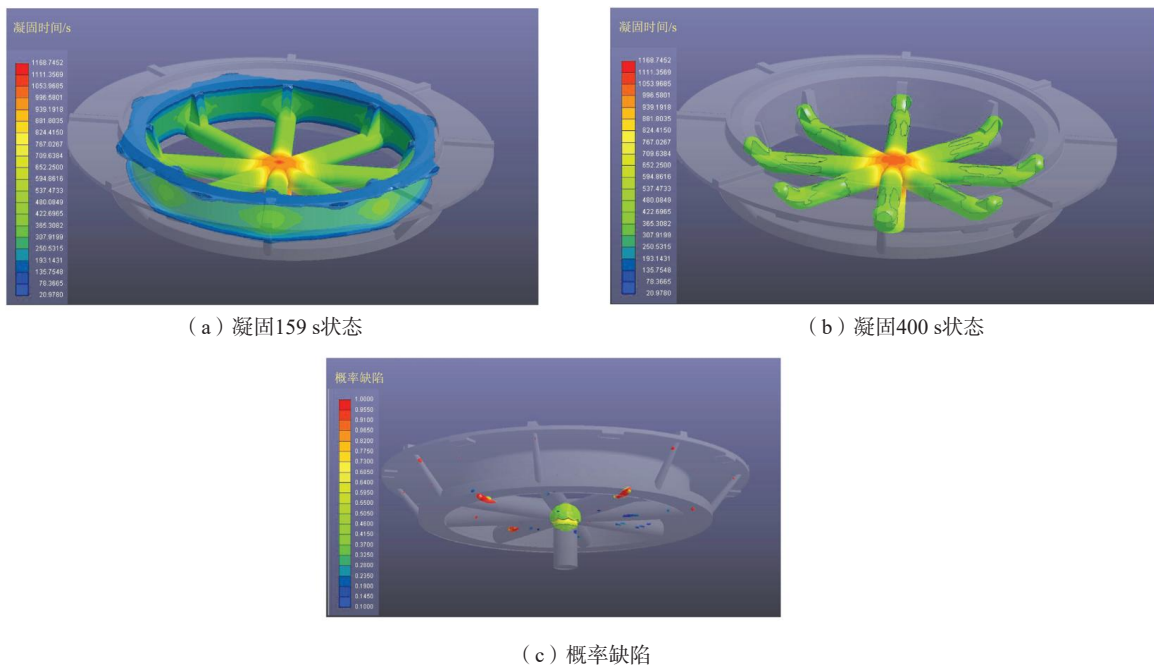
图9 改进工艺2仿真结果

改进工艺2仿真结果见图9。由图9 (a) 和 (b) 可知, 铸件凝固约159 s时, 环形圆盘即将完全凝固, 上法兰补缩通道连通较好, 进一步凝固不会产生缩孔缩松缺陷; 铸件凝固约400 s时, 铸件筒身即将完全凝固, 铸件8个内浇口连通较好, 进一步凝固筒身不会产生缩孔缩松缺陷。图9 (c) 显示, 概率缺陷分布在浇道与斜拉筋上, 铸件没有缩孔缩松缺陷。

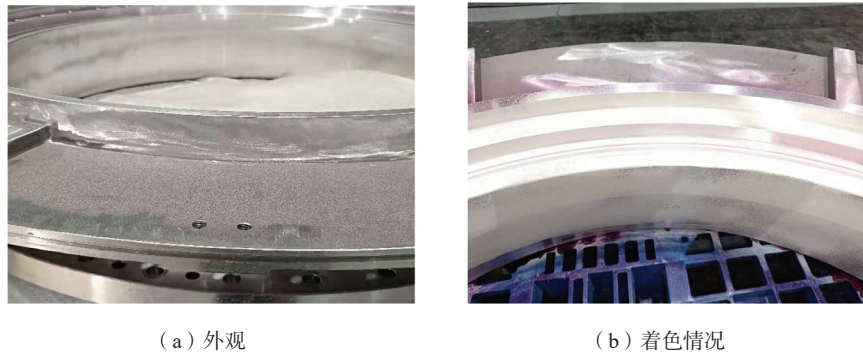
图10 成品情况
Fig. 10 The finished product

对原工艺模具, 按照工艺改进2进行返修。原工艺模具浇注系统保留直浇道部分, 去掉横浇道与内浇道, 制作了8个拉筋, 这样砂型造型相比原工艺少造200 mm高度砂型一层。对原工艺模具芯盒制作了8个带补贴的内浇道。模具返修后, 铸件浇注系统相比原工艺减重约12 kg, 铸件工艺出品率由原来的约66%提高至约71%, 开展1件铸件试制。成品情况如图10所示, 外观良好 (拉筋根部没有缩孔缩松), 着色结果显示

铸件内腔无明显点状和块状红色, 加工、着色探伤和检漏均合格。已生产超过30件, 工艺稳定。
