K417 合金涡轮叶片焊接裂纹分析

(中国航发贵州黎阳航空动力有限公司,贵州贵阳 550000)

摘要: 某批次涡轮叶片叶冠顶面存在焊接热影响区(HAZ)液化裂纹。利用荧光探伤,并经 解剖分析,系统地研究了该液化裂纹的特征。结果表明:裂纹内部Al、Ti元素的富集致使晶 界附近低熔点共晶的形成,从而导致液化裂纹的产生。分析了荧光探伤延迟显示的原因,提 出了降低K417合金叶片HAZ液化裂纹倾向的措施,即焊前热处理、预热及增大焊接热输入。 最后对工程应用中如何有效检测和鉴别HAZ液化裂纹进行了探讨。 关键词: K417合金;涡轮叶片;焊接热影响区;液化裂纹

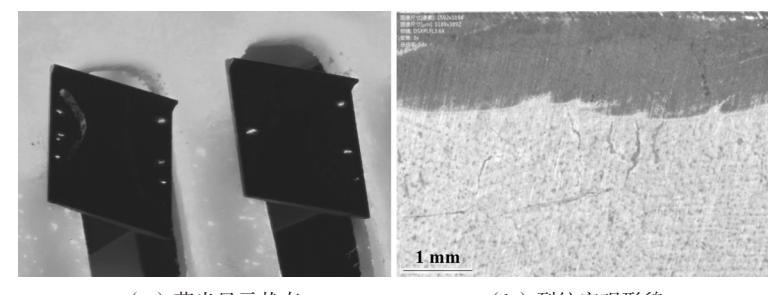
故障涡轮叶片叶冠面荧光显示区域为Co-Cr-W堆焊层热影响区,分布情况见图 la。在荧光显示区域,观测到多条细小的微裂纹,裂纹长度在0.2~1.0 mm。裂纹起 源于堆焊层一侧,向内深入到叶片基体中,整体走势曲折,垂直于基体与堆焊层的 焊接熔合线,平行于磨削方向,见图1b。

(a)荧光显示状态
 (b)裂纹宏观形貌
 图1 荧光显示状态及裂纹宏观形貌
 Fig. 1 Fluorescence display state and macro morphology of cracks

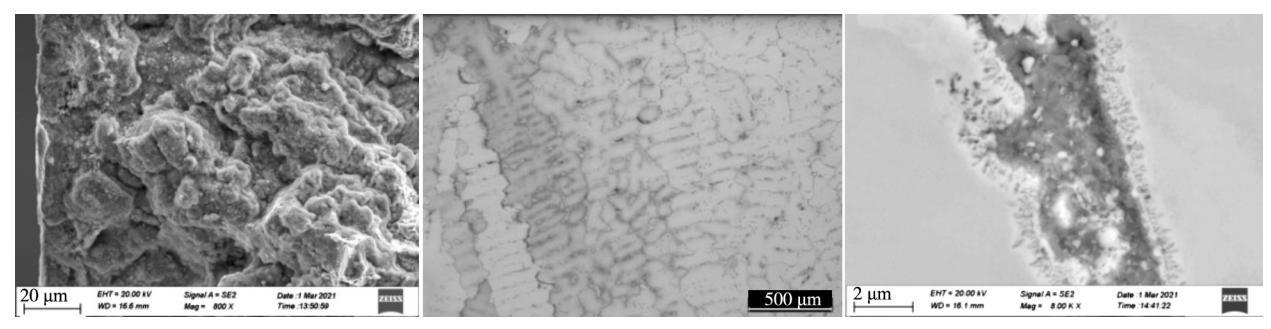
将裂纹打开观察,原始断口附着一层粗糙的氧化皮,说明裂纹曾经历高温氧化 过程,见图2a。观察裂纹深度方向金相试样,裂纹呈沿晶特征,局部可见渗铝层, 见图2b-c。以上观察表明,裂纹在渗铝工艺之前就已经存在。

(a) 断口附着的氧化皮

(c)裂纹内部渗铝层形貌

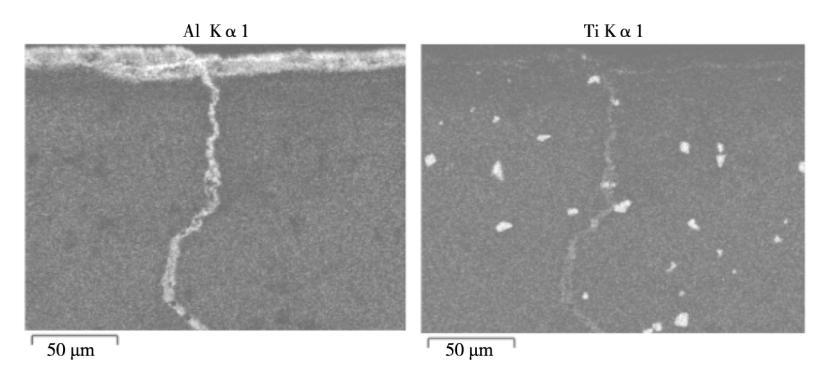
对金相试样做EDS面扫描,裂纹内部Al、Ti元素明显高于基体,见图3。Al元素 主要来源于气相渗铝工艺,焊接重熔过程会引起Ti、Al元素在晶界偏聚。Ti与C元素 亲和力较高,会吸附大量的C元素聚集在周围。Al、Ti、C等元素是组成MC碳化物和 γ'强化相的主要成分。

分析认为,在焊接热循环峰值温度的作用下,合 金中MC型碳化物和γ'强化相趋向分解并向基体扩散, 但由于温度场剧烈变化,MC碳化物和γ'相的组成元 素扩散不充分聚集在晶界,如Al、Ti、C等元素,这些 元素会形成低熔点共晶物组成液态薄膜,造成晶界液 化。镍基合金的热膨胀系数较大,且导热率较低,在 热影响区冷却初始阶段,由于固相的导热率远大于液 相的导热率,固相首先发生体积收缩,产生热应力, 而此时晶界液相尚未凝固。根据局部应变理论,凝固 过程中产生的热应力可以通过固体传递至液膜,导致 晶界液膜产生应力集中^[6]。当熔池金属凝固收缩产生的 拉力超过液膜界面张力造成的抗力时,晶界沿液固界 面撕开,形成HAZ液化裂纹。因此,HAZ液化裂纹必 然存在高温氧化特征,且存在Al、Ti、C等元素偏聚现 象,走势沿晶界扩展(包括亚晶界)。结合叶片叶冠 进行氩弧焊后,需进行气相渗铝的情况,分析认为叶 片叶冠位置的裂纹性质为典型的HAZ液化裂纹。

图3 Al、Ti元素在试样面上的分布状态 Fig. 3 Distribution of Al and Ti elements on the sample surface

2.1 焊前热处理及预热

K417合金中Al+Ti元素质量分数为10.1%(标准合 金成分), 晶界粗大, 焊接重熔过程MC碳化物、 γ' 相易在晶界偏聚液化,损害母材显微组织,适当的热 处理可有效提高焊接质量。GONZALEZ等^[7]的研究表 明, 球状体 γ′相、细小的块状MC型碳化物, 这两种 物相可以缓解镍基合金焊接冷却过程中应力的产生。 马亚芹等^[1]将K417合余经1 090 ℃、1 100 ℃和1 110 ℃ 阶段处理10 h后,合金共晶体偏析元素扩散进入基体 中,减少了元素的偏析程度,有效提高合金共晶体的 初熔温度,降低合金热影响区晶界液化倾向。有研究表 明^[8],HAZ液化裂纹的长度与母材硬度成正比例关系, 可通过焊前固溶处理、时效处理及冷却速率控制等措 施,阻止晶间B元素非平衡偏析及硼化物生成,有效降 低合金母材硬度。综上所述,焊前热处理可降低母材 晶界低熔点共晶体含量,缓解硼元素的偏析行为,改 变 γ '相、MC型碳化物的形态及分布,使组织均匀化, 降低母材硬度,从而降低HAZ液化裂纹的倾向。

此外,焊前预热可减缓接头冷却速度,降低熔化 区域和母材之间的温度梯度,减小热应力,从而改善 热影响区液化裂纹敏感性。Ren等^[9]的研究表明,焊前 预热减少了晶界低熔点共晶体数量及热影响区液化裂 纹平均长度。Danis等^[10]对IN738LC合金进行TIG焊接 时,通过950 ℃预热得到了无裂纹焊缝。由此可见,焊 前预热可以有效地降低HAZ液化裂纹的倾向。

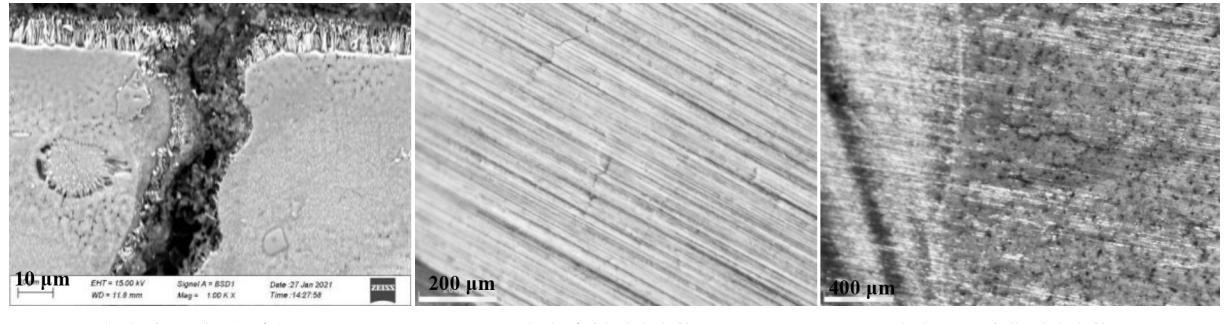
该批叶片叶冠位置使用氩弧焊焊接耐磨层后,需 进行气相渗铝,后续经历了2次荧光探伤再进行试车。 但在试车前,均未发现HAZ液化裂纹。由于HAZ液化 裂纹开口极小,堆焊层熔合线裂纹开口宽度可能介于 实际使用荧光的极限灵敏度附近。此外,气相渗铝会 在微裂纹开口位置堆积,甚至形成一层薄膜,阻止荧 光液渗透。在后续磨削、试车过程,由于磨削应力、 振动应力、气流冲刷等外力作用下渗铝层脱落或裂 开,经荧光探伤,HAZ液化裂纹被延迟发现。在部分 微裂纹开口位置,可见两侧耦合性较好,断裂、分离 的渗铝层,见图4a。因此,建议在堆焊耐磨层后时效 一段时间,增加一道高灵敏度的荧光探伤工艺,再进 行气相渗铝,防止HAZ液化裂纹漏检。

由于HAZ液化裂纹的延迟显示,在实际工程应用 中,往往会将HAZ液化裂纹错判为磨削裂纹,误导后 续的技术归零方案。两者同为热应力裂纹,形貌特征 基本一致,均为细小的沿晶裂纹^[15]。但由于HAZ液化 裂纹与磨削裂纹形成机理不同,两者依旧存在些许的 差别。在生产过程中,为了避免磨削加工对焊接接头 的影响,往往是由焊接层向母材方向进行磨削; 磨削 裂纹是由磨削热和循环应力引起的裂纹,所以扩展 方向一般垂直于磨削方向或与磨削方向存在一定的 夹角^[16]。在以往的故障案例中,在某批同类型涡轮 叶片叶冠顶面发现大量磨削裂纹,见图4b;反观HAZ 液化裂纹,开口位置一般位于焊缝熔合线上,扩展方 向垂直于熔合线,即平行于磨削方向,如本故障批次 叶片发现的HAZ液化裂纹,见图4c。此外,磨削过程 局部瞬时温度会较高,但磨削面整体温度远低于重熔 温度,裂纹断口未被氧化或氧化程度较低;在晶界位 置,由于未重熔形成液膜,也不存在Ai、Ti、C等低熔 点共晶体组成元素偏聚。在实际工程应用中,也应结 合产品生产工艺判断。如本次故障,叶片裂纹内部发 现有渗铝层,在气相渗铝之前,并未对堆焊层与叶冠

(a)表面裂开的渗铝层
 (b)磨削裂纹走势
 (c)HAZ液化裂纹走势

图4 表面裂开的渗铝层形貌及HAZ液化裂纹与磨削裂纹的特征

进行磨削加工,因此可以排除磨削裂纹的可能性。综 合以上分析,可以从裂纹走势、氧化程度、晶界是否 存在低熔点共晶体偏析,以及实际工程状态区别磨削 裂纹与HAZ液化裂纹。

(3)涡轮叶片制造过程中的气相渗铝工艺会在微裂纹开口位置堆积,甚至形成一层薄膜,阻止荧光液 渗透。建议在气相渗铝之前增加一道高灵敏度的荧光 探伤,防止HAZ液化裂纹漏检。在工程实际应用中, 应注意区别HAZ液化裂纹与磨削裂纹。
