6BA 缸体油道铸造工艺设计

摘要: 介绍了无锡柴油机厂开发的新一代柴油机6BA气缸体回油孔结构和油道砂芯的铸造工艺设计过程。对在实际生产过程中出现的油道变形、壁厚不均等问题, 及产生的原因进行了详细分析, 并通过解剖大量的铸件, 发现变形产生的根本原因是砂芯强度不够。通过采用芯骨增强砂芯, 使得该问题得到解决, 为后续长油道结构砂芯的设计制作提供了参考。

Casting Process Design of 6BA Cylinder Block Oil Channel

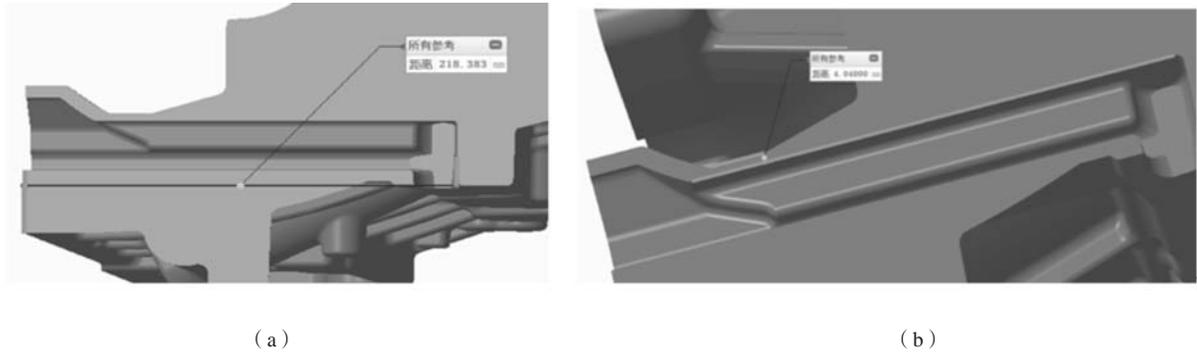
现阶段, 汽车尾气排放已成为大气污染的最大污染源之一。为了减少尾气排放, 提升环境质量, 需要开发符合环保要求的新产品。6BA气缸体正是为了适应环保要求应运而生的新一代国六排放产品, 和上一代同系列缸体相比, 6BA气缸体最明显的改变是排气侧回油孔油道结构变得更细、更长(图1a), 和曲轴箱之间的壁厚很小(图1b)。

图1 6BA缸体回油孔结构

Fig. 1 Oil return hole structure in 6BA cylinder block

油道砂芯初步设计方案如图5a所示。由于铸件油道和曲轴箱之间的壁厚只有4 mm (图1), 油道砂芯在铁液浮力作用下容易出现缺陷, 因此跟客户沟通后, 将该位置壁厚增加2 mm。油道砂芯在预装配过程中会相互干涉无法组芯, 因此将油道砂芯芯头留出30 mm长、5 mm厚的让位空间, 实现砂芯顺利装配, 如图5b所示。

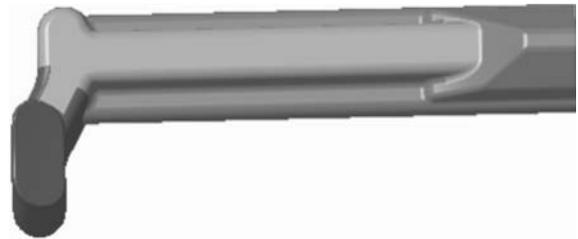
通过分析, 此油道砂芯(图2)无法实现和曲轴箱芯一起制造, 只能在曲轴箱芯底法兰处用芯头定位, 中间部分悬空, 浇注过程中产生漂芯的风险很大。由于该砂芯处在两个曲轴箱砂芯中间的中空部位, 无法在油道芯和曲轴箱砂芯之间放置芯撑, 对砂芯定位和工艺方案设计有较高的要求。

图2 6BA缸体回油孔油道砂芯

Fig. 2 Oil channel sand core for 6BA cylinder block oil return hole

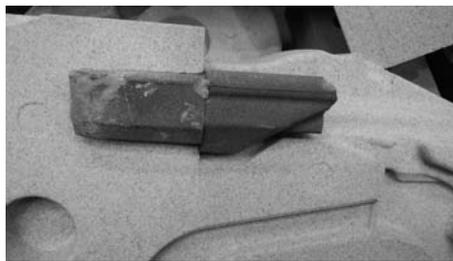
工艺设计初期, 首先用热熔胶将油道砂芯固定在曲轴箱砂芯上。调试时发现油道砂芯芯头蘸完热熔胶后, 热熔胶迅速固化, 凝结在芯头表面 (图6), 芯头插不到位, 并且无法拔出, 导致整套砂芯报废。

图6 热熔胶提前固化

Fig. 6 Hot melt glue solidified in advance

最后, 采用热熔胶机将油道芯和曲轴箱砂芯固定。将油道砂芯插入曲轴箱砂芯后, 用热熔胶机直接将热熔胶通过注胶孔注入芯头配合部位, 砂芯固定较好。

由于热熔胶固化速度快, 采用油道砂芯芯头蘸热熔胶后组装砂芯的方式存在粘接不到位的问题; 射钉容易将油道砂芯打裂, 螺钉容易出现固定不紧现象, 而且也不能很好地实现油道芯定位。调整热熔胶固定工艺, 先将油道砂芯插入曲轴箱砂芯紧固, 再通过注胶孔用热熔胶机直接注射热熔胶的方法, 能够很好地实现油道砂芯的固定。油道芯通过增添芯骨增加强度后, 彻底解决了油道芯变形问题。

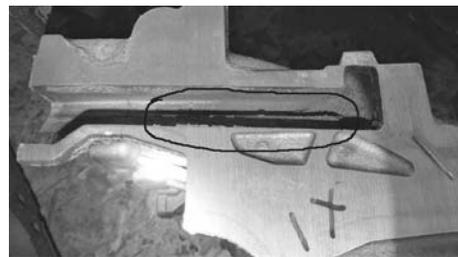
调试过程发现, 采用冷芯砂制造的油道砂芯, 生产的铸件在油道和曲轴箱之间出现穿透缺陷 (图9)。解剖油道腔和曲轴箱之间的壁厚发现, 越靠近穿透点越薄 (图10), 并且有明显变形 (图11)。由此可见, 油道砂芯变形是油道和曲轴箱之间产生穿透缺陷的真正原因。

图9 穿透缺陷

Fig. 9 "Penetration" defect

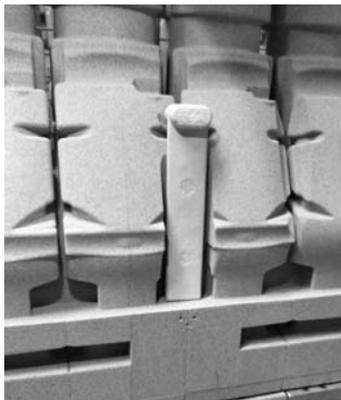
针对这个问题, 将油道砂芯插入曲轴箱砂芯后, 通过射 (螺) 钉固定^[2]。但射钉固定 (图7) 导致油道芯头被打裂; 螺钉固定 (图8) 需要提前打孔, 且打孔后仍存在螺钉固定不紧问题。

图7 射钉固定

Fig. 7 Oil channel sand core fixed by shooting nail

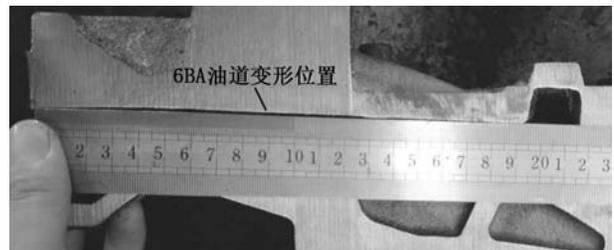
图10 铸件壁厚变化图

Fig. 10 Uneven Wall thickness

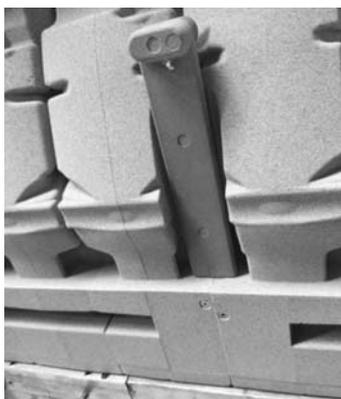
图8 螺钉固定

Fig. 8 Oil channel sand core fixed by screw

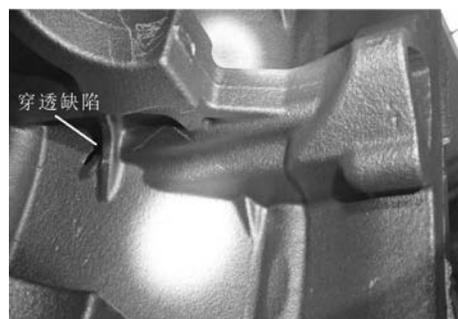
图11 油道部位解剖图

Fig. 11 Dissected oil channel area

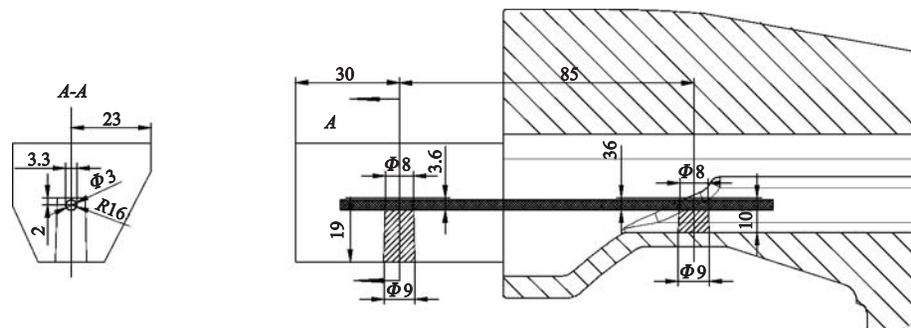
经分析, 决定通过加强砂芯强度的方式来解决油道砂芯变形问题, 最终选定在砂芯内部增加 $\Phi 3$ mm芯骨 (图12) 来解决砂芯变形问题。

图12 芯骨放置方案图

Fig. 12 Schematic diagram of core bone for reinforcing sand core

油道芯增加芯骨后, 变形问题得到彻底解决, 调试生产40件, 没有出现油道和曲轴箱之间穿透缺陷, 解剖后壁厚合格且一致, 见图13。

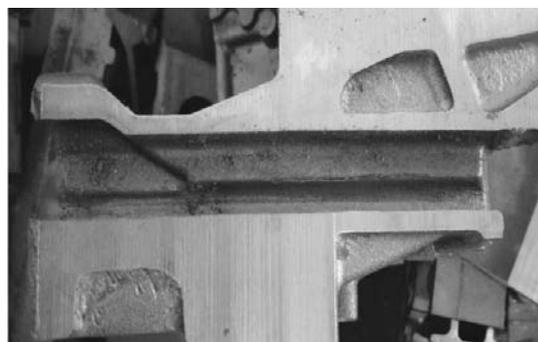
图13 增加芯骨后铸件油道部位解剖图

Fig. 13 Dissected area of oil channel produced by sand core with core bone
