蠕墨铸铁制动盘表面片状石墨层及其控制的研究

摘要: 针对蠕铁制动盘表面片状石墨恶化层缺陷, 分析了片状石墨的形成原因及机理, 发现砂型中S含量高是形成片状石墨的主要原因, 而砂型中硫主要来自再生砂, 少量来自固化剂。通过试验, 研究了型砂中再生砂添加比例及硫含量对蠕铁片状石墨层深度的影响。结果表明: 低硫固化剂+防渗硫涂料+30%以上的新砂的呋喃树脂砂工艺, 或控制再生砂硫含量 $\leq 0.11\%$, 最终型砂硫含量 $\leq 0.14\%$, 可降低盘面片状石墨恶化层深度在工艺允许范围内。

Study on Flake Graphite Layer and Its Control on Vermicular Graphite Cast Iron Brake Disc Surface

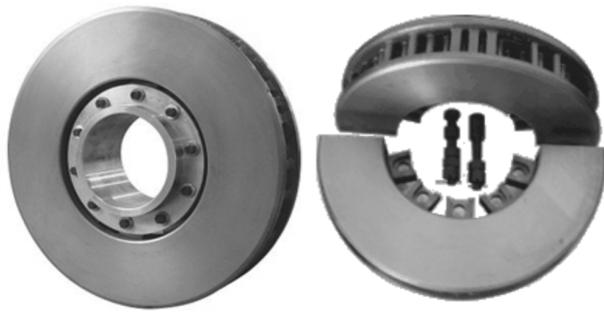
图1 蠕铁制动盘

Fig. 1 Vermicular graphite cast iron brake disc

1995年戚墅堰机车车辆工艺研究所研发的国内客车用蠕铁制动盘并装车上线, 见图1。随着我国客车时速的不断提高, 对客车制动盘质量要求越来越高, 而蠕铁制动盘表面片状石墨恶化层的存在形成的灰斑、黑斑(图2), 既增加了盘面的加工余量也影响了表面外观质量, 使废品率和生产成本升高。基于上述现状, 作者以控制蠕铁制动盘表面片状石墨恶化层为目标, 进行了原因分析及技术研究, 这对提高蠕铁制动盘质量具有重要意义。

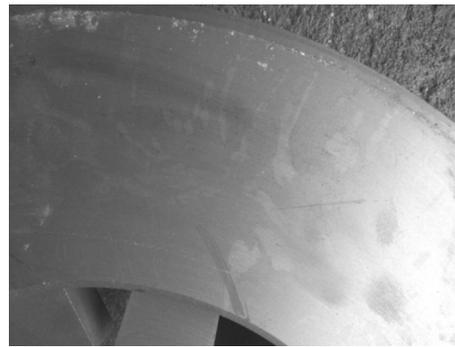
图2 蠕铁制动盘片状石墨斑块

Fig. 2 Flake graphite spots on vermicular graphite cast iron brake disc

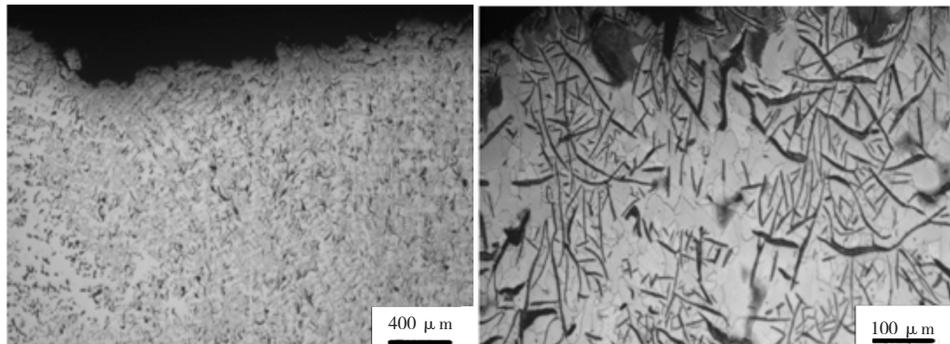
对蠕铁制动盘盘体片状石墨斑纹处进行金相组织分析, 未见疏松、夹杂及裂纹等铸造缺陷, 石墨以片状石墨为主, 如图3所示。正常盘体金相组织中蠕化率约为85%, 珠光体含量约35%, 如图4所示。因为盘体由外向内的片状石墨较深, 为铁素体型灰铸铁, 不能满足材料要求, 必须通过机加工去除。

(a) 未腐蚀

(b) 腐蚀

图3 片状石墨斑处金相组织

Fig. 3 Metallographic structure of flake graphite spots

(1) 蠕铁制动盘表面恶化层是由于表面渗硫造成蠕化不良,形成的片状石墨恶化层;斑纹的金相组织主要是以片状石墨为主的铁素体型灰铸铁组织。

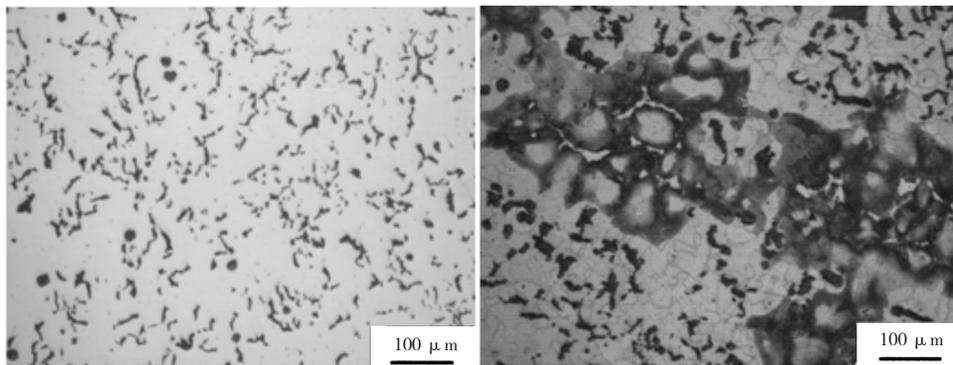
(a) 未腐蚀

(b) 腐蚀

图4 非片状石墨斑处的金相组织

Fig. 4 Metallographic structure of non-flake graphite spots

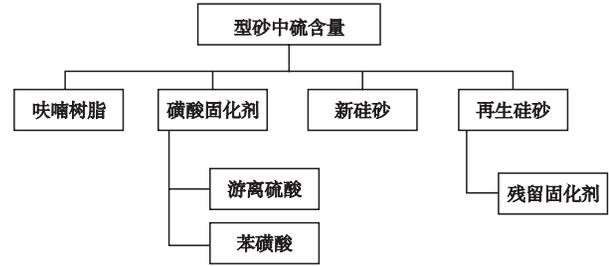
从图5可以看出, 砂型中硫来自固化剂和再生砂, 苯磺酸类、游离硫酸都会增加

砂型的硫含量。其中，磺酸固化剂中苯磺酸属于有机物，在砂型温度升至800 ℃时分解为气体，有二氧化硫、二氧化碳，但游离硫酸沸点338 ℃，分解成二氧化硫和水蒸气，造成砂型硫含量快速增加^[3-4]。制动盘型芯为不含硫的冷芯，外型为含硫的树脂砂，当高温铁液进入型腔，型（芯）砂就会发气，散热筋内侧是无硫气氛，不容易渗硫，而制动盘盘体外圈被含硫气氛包围，容易渗硫夹灰。

图5 树脂砂中硫的来源

Fig. 5 Source of sulphur in resin sand

要硬化反应，磺酸类固化剂中的游离硫酸含量是导致树脂砂中增硫的主要原因，苯磺酸、游离硫酸都会增加砂型中硫的含量。高游离硫酸固化剂对砂型增硫明显，吸收率较高，对球墨铸铁件、蠕墨铸铁件表面质量影响也较大。为了提高铸件的质量，应选用游离硫酸小于10%的磺酸固化剂^[4]。

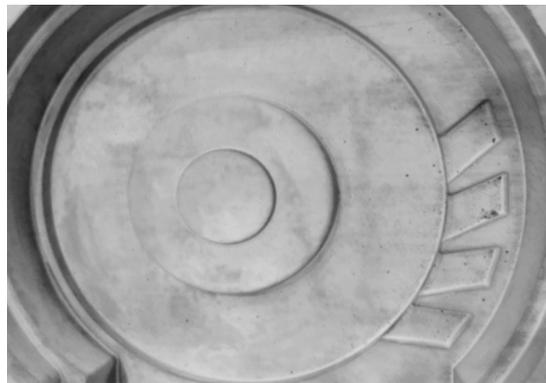
(1) 提高铸型涂料质量。采用流涂工艺代替人工刷涂的方法，提高铸型表面涂料的均匀性和厚度。由于人工刷涂不够均匀，可能存在漏刷、涂层厚度不均等情况发生。采用流涂的方法，对制动盘外型进行流涂，涂层效果见图6。采用流涂方式上涂料，试验结果显示，蠕铁制动盘盘体片状石墨深度最深达到

4.5 mm，跟人工刷涂效果差不多，说明采用醇基涂料进行流涂不能解决问题。

图6 铸型流涂效果

Fig. 6 Flow coat effect of mold

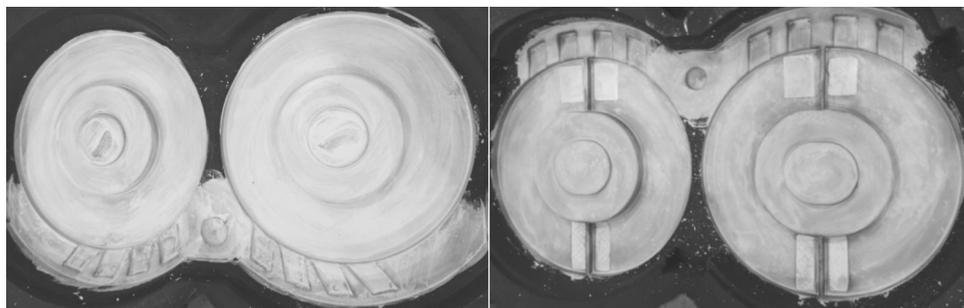
(2) 采用防渗硫涂料。分别选用2家公司的防渗硫涂料进行刷涂，见图7。采用A和B公司防渗硫涂料人工刷涂方式上涂料^[5]，先后试验两次，试验结果：第一次效果比较好，表面片状石墨深度在1 mm左右，

图7 铸型上涂料效果图

Fig. 7 Sulphur-proof coatings on mold

第二次表面片状石墨深度最浅1.3 mm，最深达到3~4.5 mm，有效果，但是不稳定。说明采用防渗硫涂料也难以完全消除片状石墨。

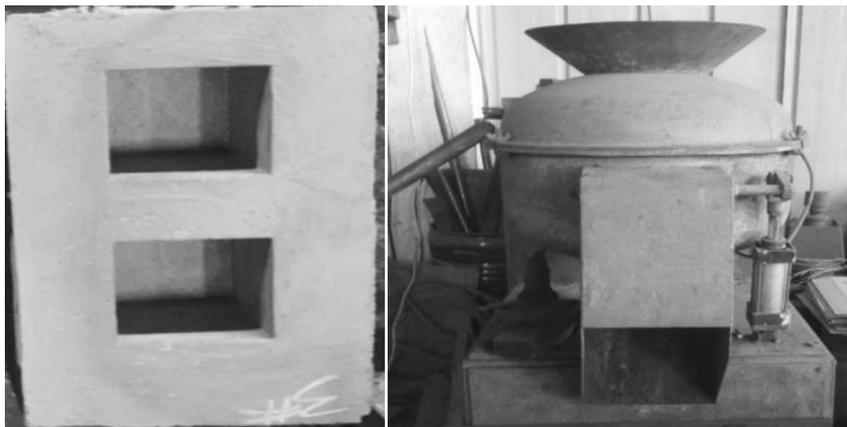
采用搅拌式混砂机混砂制成100 mm×100 mm×100 mm立方试块(图8)，其中树脂加入量0.9%，固化剂加入量占树脂40%，分别进行全再生砂、10%新砂、20%新砂、30%新砂、40%新砂等5种型砂试验方案，而且从浇注的立方块的底面和侧面的中心位置各取一个金相试样，然后进行金相分析。由图9可知：当再生回用砂硫含量 $\leq 0.11\%$ 时，最终型砂硫含量 $< 0.14\%$ ，100 mm厚的蠕铁试块片状石墨层深度 ≤ 10 mm，片状石墨层深度 $\leq 1/10$ 壁厚。

(a) 立方块

(b) 搅拌式混砂机

图8 试验对象及设备

Fig. 8 Test object and equipment

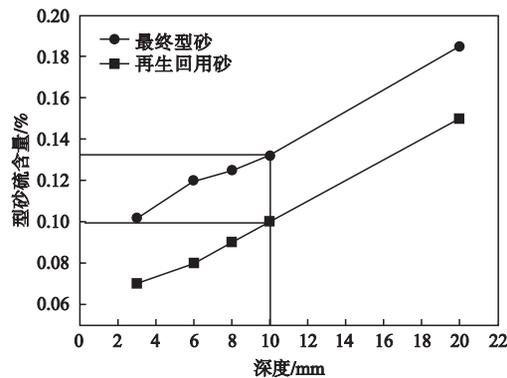
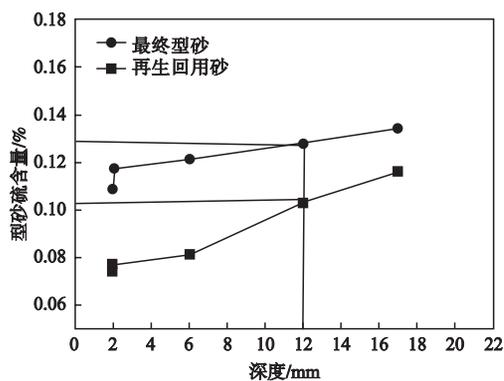
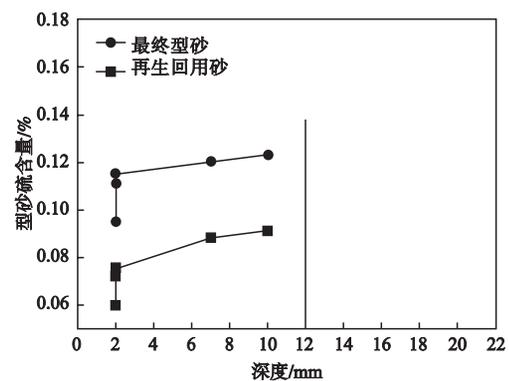
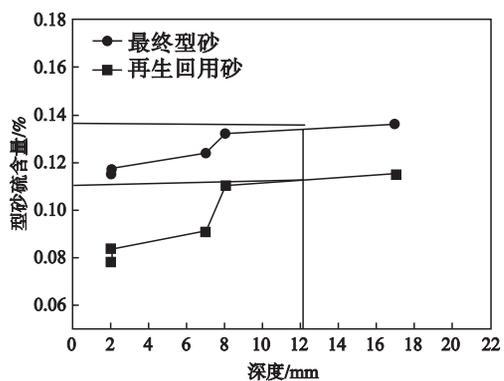
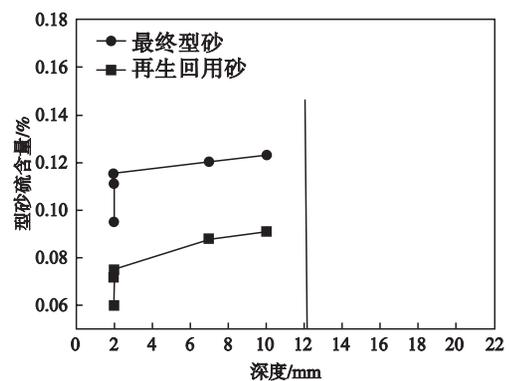
(a) 全再生砂

(b) 10%新砂

(c) 20%新砂

(d) 30%新砂

(e) 40%新砂

图9 型砂硫含量对蠕铁片状石墨层深度的影响

Fig. 9 Effect of sulfur content in mould sand on the depth of vermicular iron flake graphite layer

根据上面的试验结果，将不同含硫量的呋喃树脂砂进行制动盘造型，结果显示，随着含硫量的递减，蠕铁制动盘盘体表面片状石墨恶化层深度逐渐减少；当型砂硫含量 $\leq 0.11\%$ 时，表面片状石墨层深度控制

在3 mm以内,反之,盘体表面片状石墨层深度不稳定,提高了盘体加工余量,严重的造成铸件报废。因此控制蠕铁制动盘表面片状石墨的型砂硫含量对应新砂加入比例关系:①当再生回用型砂硫含量 $\leq 0.11\%$,不需要加新砂;②当再生回用型砂硫含量 $> 0.11\%$ 时,需要加新砂,新砂加入比例计算公式: $B \geq 100(1-0.11/A)$, A 为再生砂硫含量,%; B 为新砂加入量,%。
