重卡制动鼓失效分析及铸造工艺研究

Failure Analysis and Casting Technology Research of Heavy Truck Brake Drum

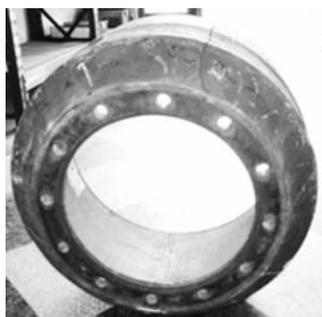
图1 HT250制动鼓
Fig. 1 HT250 brake drum

如图1所示, 重型载货汽车制动鼓材料为HT250, 在服役过程中发生开裂失效, 服役时间约为2个月, 制动鼓存在径向裂纹, 垂直于制动摩擦方向。如图2所示, 选取制动鼓较大裂纹切割取出, 并经人工打开, 断面呈深灰色, 表面存在锈蚀物, 裂纹最深处约16 mm, 根据断口纹路聚敛方向判断, 裂纹源位于制动鼓内圈制动面, 裂纹扩展方向中白色箭头。

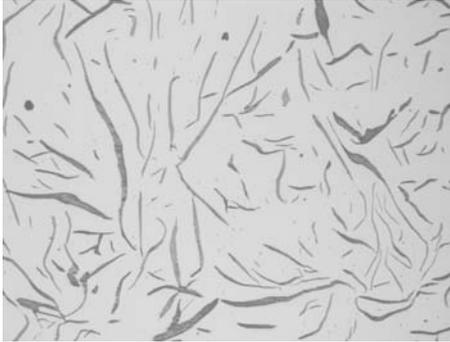
图3 基体石墨微观形貌

根据GB/T 7216—2009《灰铸铁金相检验》评定, 失效制动鼓裂纹截面金相组织石墨以粗大A型石墨为主, 石墨长度级别为3级, 如图3所示, 基体为珠光体+约0.5%的铁素体, 未见硬化相, 如图4所示。对失效制动鼓进行力学性能测试, 其抗拉强度 R_m 为272 MPa, 规定塑性延伸强度 $R_{p0.2}$ 为208 MPa, 断后伸长率 A 为1%, 符合GB/T 9439—2010《灰铸铁件》中技术规范。

主要原因；此外，失效制动鼓组织中石墨粗大，会增加其表面应力集中系数，也会增大其发生疲劳开裂的风险。

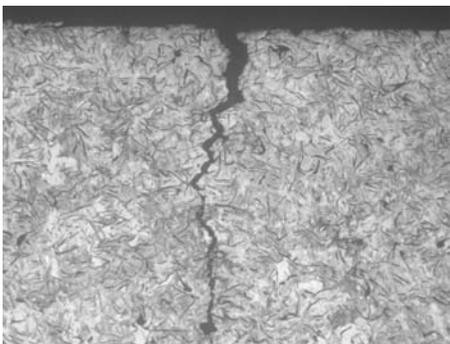
图5 原始裂纹金相组织

从裂纹截面微观形貌观察, 裂纹曲折, 尾部细小, 两侧耦合性较好, 裂纹主要

沿片状石墨扩展，具有疲劳裂纹特征（见图5）。通过对制动鼓原始裂纹起始处进行能谱分析，除基体元素Fe、Si、Mn等，该处O元素含量较高（见图6），这与原始裂纹断面存在锈蚀有关，裂纹源处未见夹渣类缺陷元素特征。

综上所述，失效制动鼓内圈制动面裂纹符合疲劳开裂特征，疲劳源位于制动鼓内圈制动摩擦面，疲劳源处未见疏松和夹渣缺陷。该制动鼓裂纹沿径向扩展，裂纹附近及内圈制动面存在多处径向疲劳裂纹，与其制动摩擦方向垂直，由此判定，失效制动鼓开裂为热疲劳裂纹。结合其服役时间均约为2个月左右判断，该制动鼓设计强度不足是导致其疲劳寿命较短的

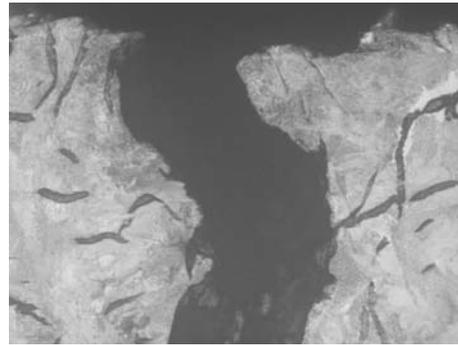
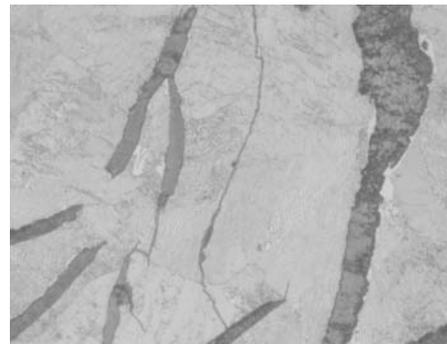
从失效制动鼓原始裂纹起始处和尾部处金相组织分析，制动鼓在疲劳载荷作用下，由于裂纹尖端应力较小，且影响区也很小；疲劳裂纹优先从表面露头的石墨片萌生，并沿石墨片方向扩展（或通过石墨片中间，或沿石墨-基体界面），裂纹离开石墨或将离开石墨时会继续沿珠光体基体条带界面（铁素体/渗碳体界面）或晶界方向扩展（见图7、8）。其与过载开裂的

图7 原始裂纹起始处金相组织

图8 原始裂纹尾部处金相组织

区别为裂纹扩展至石墨尾端与基体交界处是否存在明显的换向，在过载应力作用下，裂纹尖端应力较大，其应力影响区大于石墨间的距离；在高应力作用下，裂纹沿石墨片方向扩展（或通过石墨片中间，或沿石墨-基体界面），裂纹离开石墨或将离开石墨时会继续保持原有方向扩展^[2]。

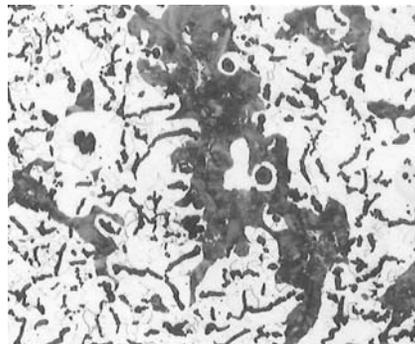
图9 RT450材料制动鼓微观组织

蠕墨铸铁的石墨形态独特，主要以近似蠕虫状存在，同时还有少量球状和团絮状石墨；蠕虫状石墨介于球状和片状石墨之间，石墨端部多圆滑，承受应力时，应力集中相对较小，使得蠕墨铸铁强度高于灰铸铁，导热性能优于球墨铸铁，具有较好的抗热疲劳性能，是生产制动鼓的理想材料。为此，制动鼓材料由原来的HT250，优化为RT450，化学成分为（质量分数）：3.4%~3.6% C、2.4%~2.6% Si、0.5%~0.6% Mn、0.5%~0.7% Cu，材料微观组织蠕化率控制在70%以上，基体组织为珠光体和铁素体的混合组织，如图9所示。材料综合力学性能，如表1所示。

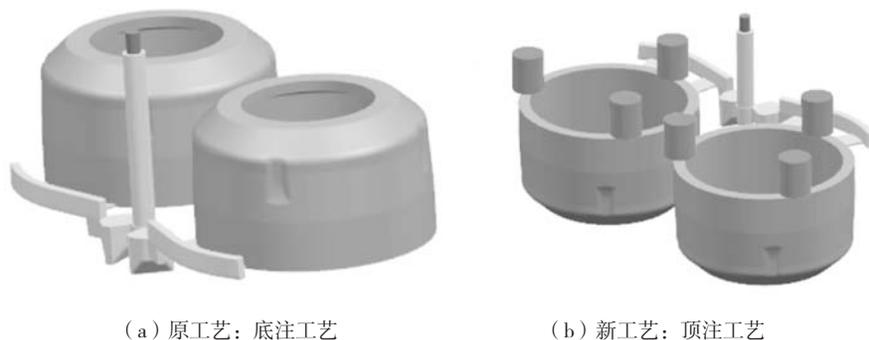
图10 铸造工艺

(a) 原工艺：底注工艺

(b) 新工艺：顶注工艺

（见图10a），优点为金属液充型时，由下而上，充型平稳，不易产生紊流，利于整个型腔中气体及金属液表面氧化夹渣的排出；但是由于金属液由下而上充满型腔，温度场由下而上温度递减，不利于设置补缩冒口对铸件进行补缩。为了提高铸件内部的致密性，设计了如图10b所示新工艺，经过对铸造工艺进行优化，由底注工艺优化为顶注工艺，虽然金属液充型过程从上而下易造成卷气的现象，但是由于温度场由下而上温度递增，进入金属液中的气体会迅速排出液体，进入型腔；通过在铸件顶部设计三个保温发热冒口，且将发热冒口顶部打通进行排气，不仅起到对铸件的补缩作用，且可起到排气、排渣的作用^[3-6]。

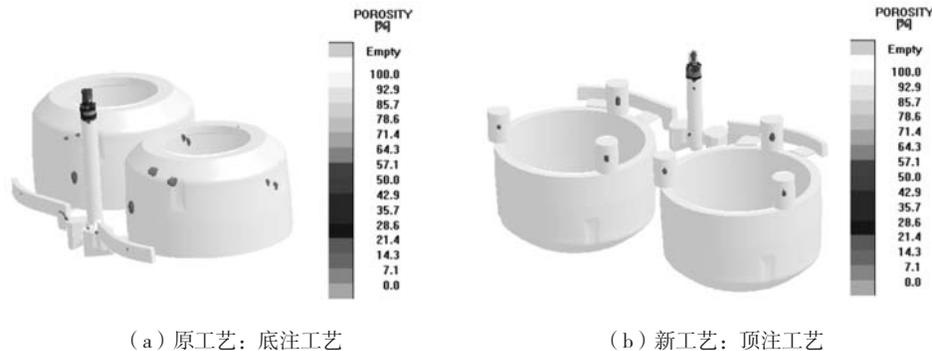
图11 缩松判据

通过对原工艺和新工艺进行铸造仿真分析，可见采用半封闭式浇注系统-顶注工艺，在制动鼓端面通过均布设计三个保温发热冒口对制动鼓凝固过程进行补缩，根据缩松判据分析，铸件内部质量良好，无缩松风险，如图11所示。铸造工艺优化后，经样件试制、

小批量生产，并对铸件进行了工业CT和超声波无损探伤，内部组织致密；并进行了批量装车验证，蠕铁制

动鼓服役寿命超过12个月，远超原服役时间（约为2个月）。
