供水装置 Z45T-10 型控制闸阀阀体的断裂原因

伍超群

(广东省工业分析检测中心, 广东广州 510650)

Fracture Causes of Z45T-10 Type Control Valve Body for Water Supply

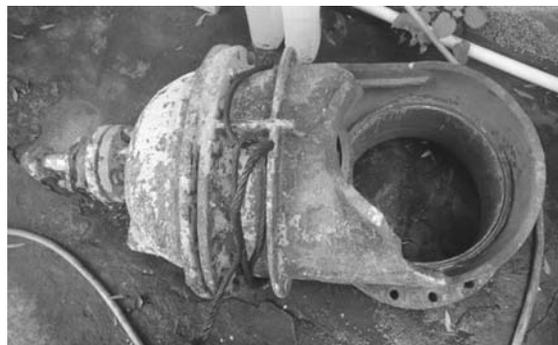
图1 控制闸阀阀体断裂宏观形貌
Fig. 1 A fractured control valve body

由图1可见, Z45T-10控制闸阀阀体下边大半部分爆裂脱落, 爆裂的一半未见, 阀体整体表面呈灰色与氧化铁锈色相混, 氧化严重, 断口表面呈铁红色, 较平整, 无明显的变形。

加强阀体材料的质量控制,按照标准要求保证产品化学成分满足标准要求。根据阀体使用条件,尽量选择高强度级别的铸件材料,加强铸造工艺参数的控制。

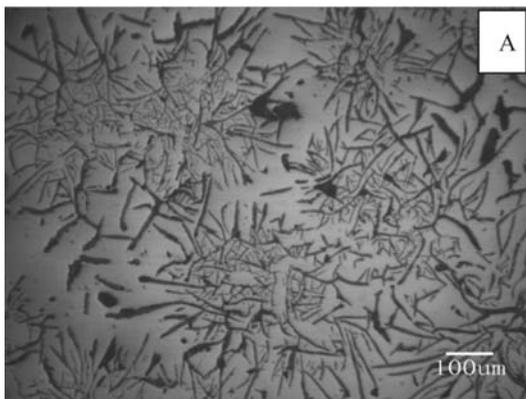
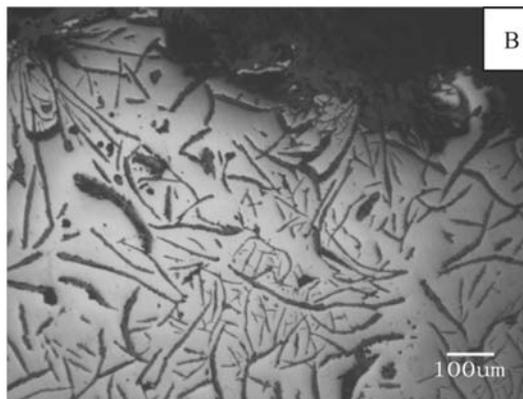
图2 浸蚀前基体组织

在爆裂的阀门上取样, 根据GB/T 7216-2009^[2]进行金相组织分析。阀体金相组织为灰铸铁组织, 石墨大多以片状及细小卷曲的片状成菊花状分布, 以B型为主, 少量A型, 石墨长度4级, 基体组织为铁素体, 极少量的珠光体存在, 珠光体数量为8级, 磷共晶数量为6级。断裂面附近石墨粗大(图2-3)。

金相组织表明,控制闸阀阀体的显微组织为铁素体型基体的灰铸铁。石墨形态除B型外,还存在少量的A型,近断裂处石墨粗大。

由于控制闸阀阀体的材质化学成分不符合标准要求,碳当量及Si/C值较高,石墨组织不均匀,降低了材料的强度和硬度,在后期使用过程中外界气压的不断作用下,从而造成控制闸阀阀体的早期脆性断裂。

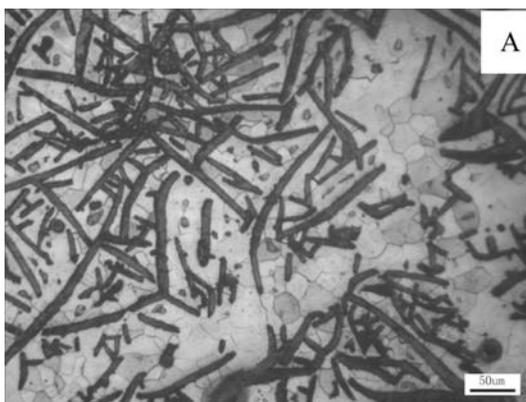
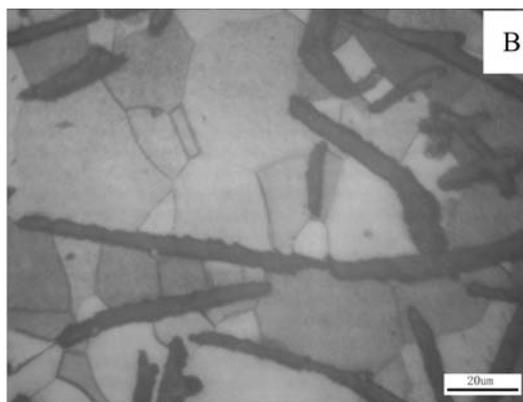
图3 基体组织

织显示为铁素体型基体，硬度HB较低，且化学成分中碳当量较高、Si/C比偏高，表明此控制阀阀体总体力学性能偏低。同时石墨形态对铸铁的力学性能有较大影响^[5]，不同石墨形态、粗大石墨的存在以及断裂面中铸态晶粒的存在也极大地降低了阀体的力学性能。

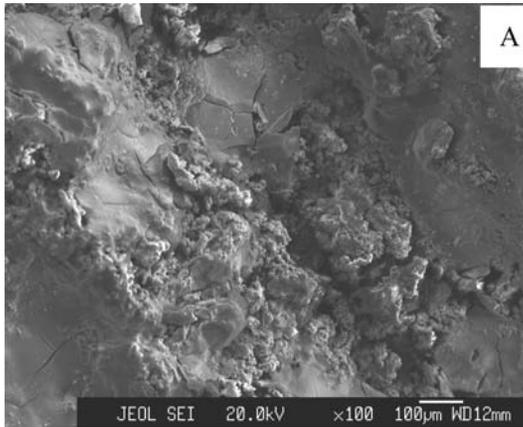
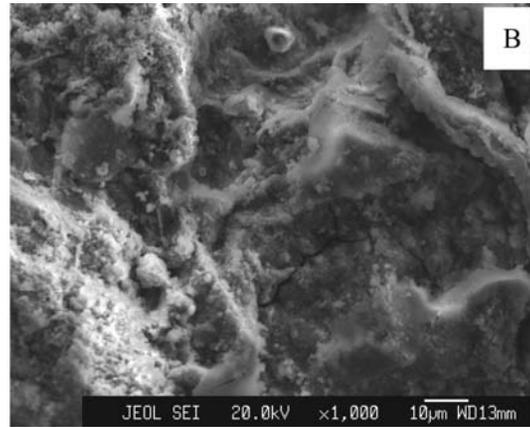
图4 原始断口表面形貌

电镜观察, 阀体断口表面已严重氧化, 覆盖有大量的腐蚀物, 无法观察到断口

原始面(图4)。沿未完全断开的裂纹处将残留的阀体敲开,观察新鲜敲开的断口面,可见断裂面大多沿石墨片界面开裂,解理面明显,也可见菊花状断裂形貌,局部可见铸态晶粒存在,整个断裂面呈脆性断裂特征(图5-图8)。

断口微观形貌表明,断口表面较平整,覆盖大量的腐蚀物,无明显的塑性变形。人工敲断面呈明显的脆性断裂特征。
