等离子熔覆 FeCoNiCrMnAl_{0.5}Si_{0.5} 高熵合金修复密封环

摘要: 密封环是盾构机螺旋输送机上的主要零部件之一, 面向高压、冲击和强磨损的严苛服役环境, 密封环零件易发生磨损破坏。选取螺旋输送机上已磨损密封环为基材, 选用高硬度、耐磨性能优异的FeCoNiCrMnAl_{0.5}Si_{0.5} (AS1) 高熵合金为熔覆层材料, 研究分析等离子熔覆密封环-AS1熔覆层显微组织、物相和显微硬度; 对室温下熔覆层的摩擦磨损性能进行测试, 分析密封环-AS1熔覆层耐磨性能, 探索密封环表面等离子熔覆高熵合金修复的可行性。试验发现, 密封环显微组织主要为铁素体+珠光体+贝氏体, 工作时出现粘着磨损和磨粒磨损。AS1熔覆层主要为等轴晶, 其中熔覆层硬度最高 (HV721.3), 约为基材硬度的2倍。AS1双层熔覆层耐磨性较之基体提高了约10倍, 主要磨损机理为磨粒磨损。采用等离子熔覆高熵合金修复密封环表面是一个非常可行的方案, 对保证盾构机顺利运行具有重要意义。

Plasma Cladding $\text{FeCoNiCrMnAl}_{0.5}\text{Si}_{0.5}$ High Entropy Alloy for Repairing Sealing Rings

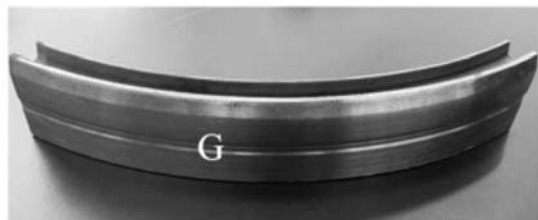
图1 磨损的密封环
Fig. 1 Worn sealing ring

使用如图1所示的盾构机密封环为基材对其进行

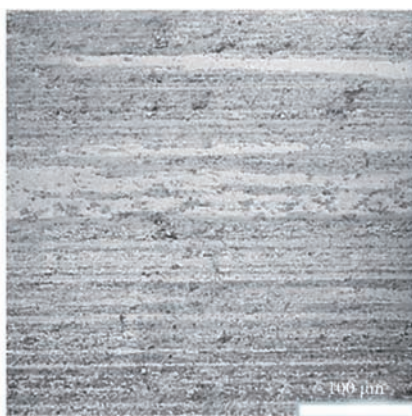
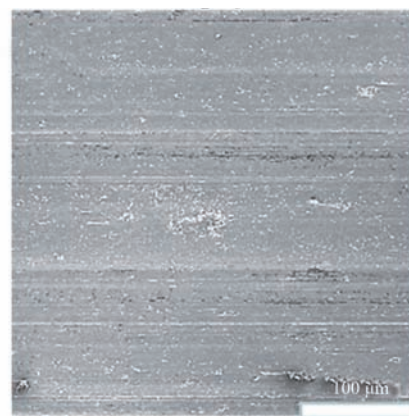
图11 密封环基材-AS1双层熔覆层在研磨球下的磨痕形貌图

图11为密封环基材-AS1双层熔覆层在钢球和Al₂O₃球(100 N)下摩擦磨损扫描电镜图片,从图11(a)可以看出密封环基材-AS1双层熔覆层在钢球下磨痕表面划伤而出现了较浅的犁沟,有少量磨粒附着在磨痕表面,磨损表面没有微裂纹的出现,且没有观察到大面积剥离的层片组织,磨损表面主要以磨粒磨损特征为主。在Al₂O₃球下可以观察到,如图11(b)所示,熔覆

层磨痕表面光滑平整，表面基本无损失，出现微量犁沟，其表面磨损情况较钢球下磨损效果好，磨损机理为磨粒磨损。
