# 铝合金副车架铸造工艺分析及结构优化

(湖北航特装备制造股份有限公司, 湖北 荆门 448000)

**摘要:** 针对AlSi7Mg0.3铝合金副车架产品体积大且壁厚不均匀、局部热节大和易补缩不足等难点, 对其壁厚和补缩通道的结构进行了合理的设计。通过铸造工艺模拟仿真分析、X光检查、力学性能分析以及实物台架试验性能对比等进一步试验验证。验证结果表明, 局部特殊部位的壁厚及结构优化, 能提升产品强度, 满足台架耐久性试验; 合理设置补缩通道, 结合铸造过程水冷工艺, 实现顺序凝固, 有效地降低了缩松类缺陷, 提高了产品质量。

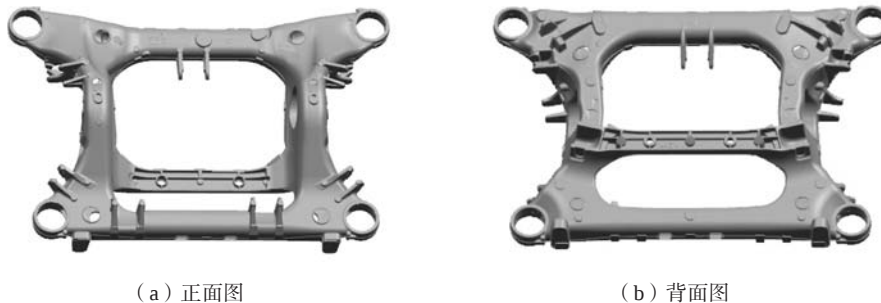
图1 副车架三维模型

某汽车副车架的铸件要求为铝合金材质; 铸件轮廓尺寸为1 257 mm × 842 mm × 327 mm, 重量约为23.21 kg。该产品为中空薄壁件, 主体壁厚为4 mm, 局部最大壁厚为35 mm, 壁厚不均匀, 产品三维结构模型如图1、壁厚分析如图2所示。

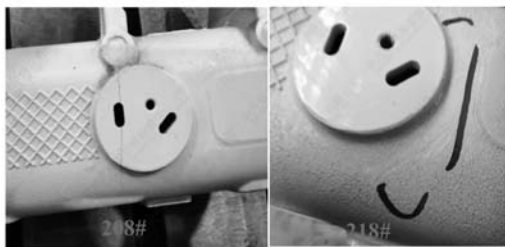
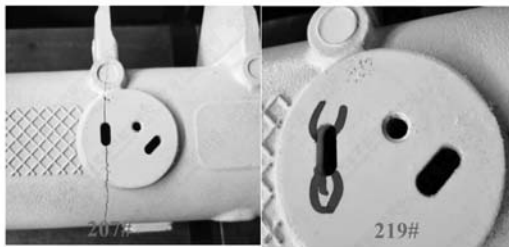
图13 产品试验后状态

不同产品耐久试验工况及结果见表5, 从试验结果看出, 前EDS安装点疲劳试验后, 其中10件样品经40万次以内负载循环后在悬置安装点处腰形孔区域开裂; 6

件样品经 (40~60) 万次之间负载循环后在悬置安装点处腰形孔区域开裂, 部分产品台架试验后状态如图13所示。
