铜结晶器激光熔覆铁钴梯度层组织及性能研究

摘要: 为了提高铜合金表面的耐磨性能, 通过激光熔覆技术在铜合金 (Cu-Cr-Zr) 表面制备铁钴梯度涂层, 利用SEM、EDS、XRD、磨损试验机对熔覆层的显微形貌、物相组成、显微硬度和耐磨性能进行分析。结果表明, 梯度熔覆层组织致密, 无气孔裂纹等缺陷, 工作层物相由 γ -Co (面心立方) 固溶体、 $\text{Cr}_4\text{Ni}_{15}\text{W}$ 、 $\text{Fe}_{0.64}\text{Ni}_{0.36}$ 、 CoC_x 和 Cr_{23}C_6 等组成, 显微硬度呈现梯度式变化, 钴基熔覆层平均显微硬度 $\text{HV}_{0.2}$ 417.3, 较铜基体提高约3.76倍, 耐磨性同显微硬度呈现正比例关系, 粘着磨损大量减少, 只有少量的微观切削, 磨粒磨损减弱, 熔覆层呈现较好的耐磨性。

Study on the Structure and Property of Laser Cladding Fe-Co Gradient Layer on Copper Crystallizer

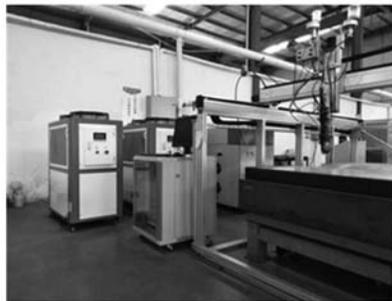
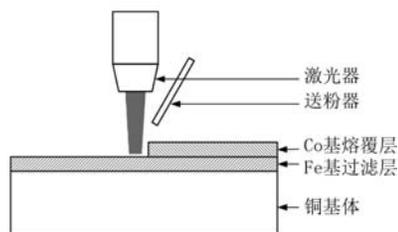
图1 实验装置与熔覆过程示意图

(a) 实验装置

(b) 熔覆过程

Fig. 1 Schematic diagram of experimental setup and cladding process

无水乙醇冲洗,同时将合金粉末放入保温箱内加热干燥2 h,温度设定150 ℃。采用XL-800型Nd:YAG固体脉冲激光熔覆设备,其波长为1 064 nm,最大输出功率800 W,采用旁轴同步送粉法制备激光覆层,实验装置与熔覆过程如图1所示,梯度层制备工艺参数见表2。

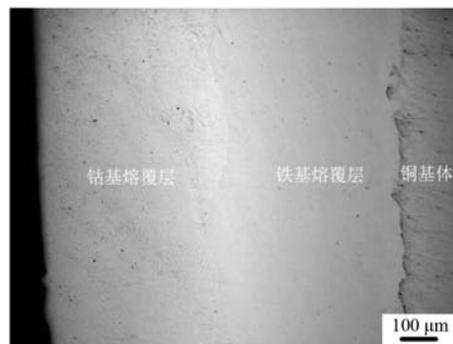
图3 梯度熔覆层横截面形貌

Fig. 3 Cross-sectional morphology of gradient layer

熔覆层无损探伤形貌如图2,如图所示钴基熔覆层无气孔、裂纹等缺陷。图3为梯度熔覆层横截面形貌,由图可知,熔覆层致密,无气孔与裂纹,成形质量好无缺陷且界面结合致密,其中钴基工作层与铁基过渡层厚度约为0.6 mm和0.7 mm。

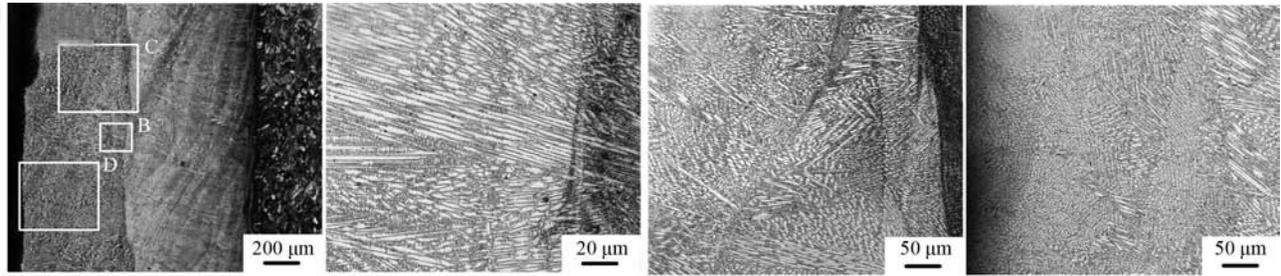
图4 钴基熔覆层显微组织

(a) 横截面整体形貌

(b) 结合界面

(c) 中、下部组织

(d) 中、上部组织

Fig. 4 Microstructure of Co-based cladding layer

覆层成形质量好,横截面形貌清晰明亮、无黑点附着(图4a)。图4b为钴基熔覆层与铁基过渡层结合界

面处的微观形貌，在制备钴基熔覆层时，铁基过渡层上部区域的组织会重新熔化，其中一些枝晶因未完全融化而被保留下来，在熔池凝固时，小的枝晶成为结晶核心并长大，稍大的枝晶以连续外延的方式向熔池内部生长成大的枝晶。铁基过渡层与钴基熔覆层在结合界面处的枝晶组织联生长保证了两者之间的结合强度。

图4c为钴基熔覆层中、下部的组织形貌，其中包含了两道搭接处的组织形貌。铁基过渡层与钴基熔覆层的结合界面到钴基熔覆层中部的枝晶组织组成为胞状晶、胞状枝晶和少许树枝晶，其中胞状枝晶分布较为广泛。在两道搭接处，胞状枝晶垂直于搭接界面向熔池内部生长，胞状枝晶周围分布着无方向性的树枝晶。图4d为钴基熔覆层中、上部组织形貌。从钴基熔覆层中部到表层，胞状枝晶逐渐减少，细小且无明显方向性的树枝晶和等轴晶增多并成为主要组织，即使在钴基熔覆层上部也可能存在胞状枝晶，但数量很少。

由图4可知，熔覆层的组织并非完全按照理论模型从熔池底部开始依次生长平面晶、胞状晶、胞状枝晶、细小且无方向性的树枝晶和等轴晶，这是因为液态熔池的凝固是一个非常复杂的过程，受到多种因素的影响。在实际的凝固过程中，熔池中因温度分布不

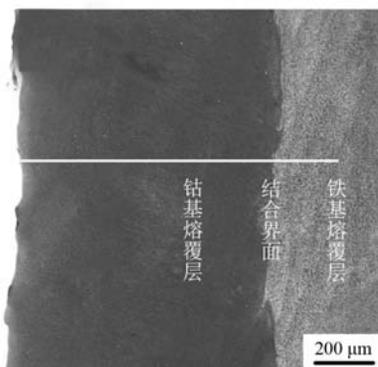
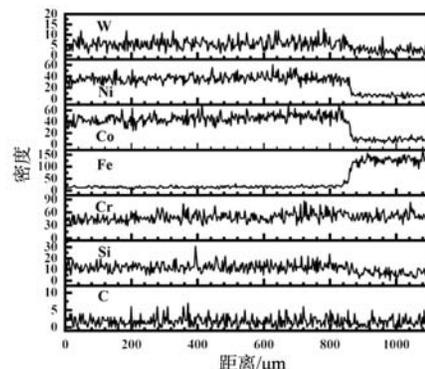
图5 梯度熔覆层线扫描成分分析

(a) 显微形貌

(b) 元素分析

Fig. 5 Line scanning analysis of gradient cladding layer

图5为梯度熔覆层的线扫描成分分析结果，线扫描位置为从钴基熔覆层表层到铁基过渡层中上部。由图可知，从钴基熔覆层表层到铁基过渡层，Co、Ni元素的含量在钴基熔覆层中先平缓的增加，其次在靠近结合界面处小幅度降低，然后在结合界面大幅度下降，最后在铁基过渡层中维持在某一含量两侧小幅波动。熔覆层表层受激光能量辐照时间长，接受热量最多，合金元素烧损最为严重，因此钴基熔覆层表层的Co、Ni元素含量低于钴基熔覆层中部。同时由于过渡层对钴基熔覆层的稀释作用，Co、Ni元素的含量在钴基熔覆层靠近结合界面处小幅度降低。

由图5b可知，Cr、W、Si元素的含量先缓慢增加，再平缓降低，最后趋近稳定波动。由于含量较低的缘故，经过元素的扩散和铁基过渡层的稀释作用后，其含量在结合界面两侧的变化幅度较为缓和；由于铁基过渡层中Fe元素含量比钴基熔覆层高，所以Fe元素的含量在钴基熔覆层靠近结合界面处先缓慢增加，然后在结合界面处大幅度提高，最后在铁基过渡层中保持

小幅度波动；从钴基熔覆层表层到铁基过渡层中，C元素含量没有明显的升高或降低。合金元素的含量在个别区域出现较大幅度的变化是元素的偏聚现象导致的。

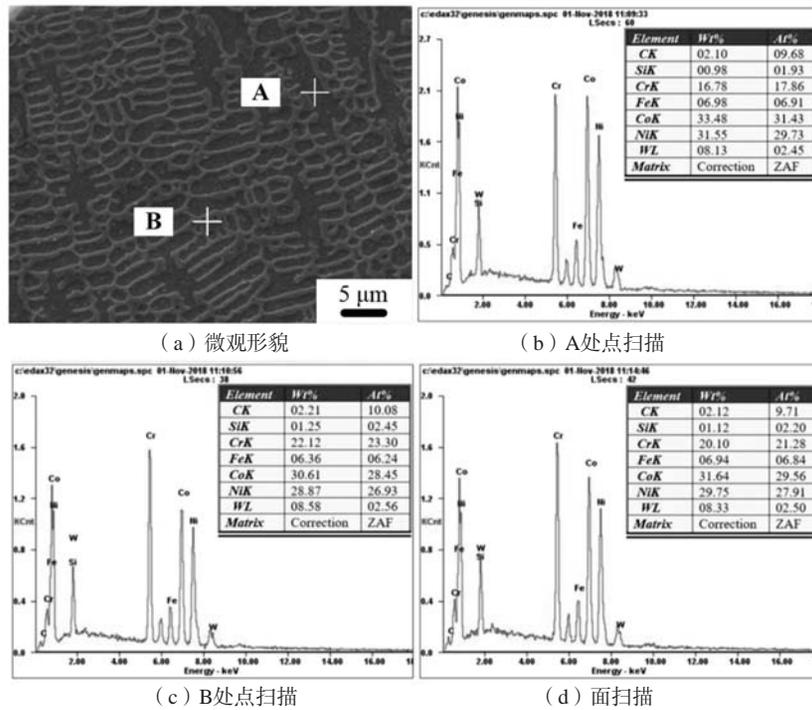
图6 钴基熔覆层微观形貌及成分分析

Fig. 6 SEM and EDS spectra of Co-based cladding layer

图6为钴基熔覆层中不同形态的组织点扫描成分分析及面扫描成分分析结果。由图6b、c可知，钴基熔覆层的枝晶组织（图6a中A点）中富Co、Ni元素，而共

晶组织（图6a中B点）中富C、Cr、W元素，其中Cr元素的含量在枝晶组织和共晶组织间的差别最大。图6d为面扫描成分分析结果，与原始合金粉末的成分含量对比存在差别，其原因是熔覆层中的合金元素存在烧损、扩散，造成各元素含量所占比例发生变化。

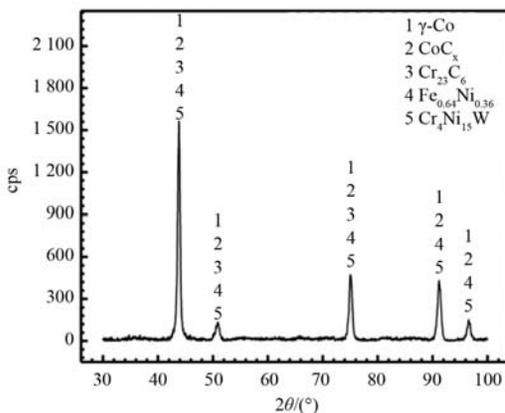
图7 钴基熔覆层XRD图谱

Fig. 7 XRD pattern of Co-based cladding layer

图7为钴基熔覆层的XRD图谱。由图7可知，钴基熔覆层的物相包括： γ -Co（面心立方）固溶体、 $Cr_4Ni_{15}W$ 、 $Fe_{0.64}Ni_{0.36}$ 、 CoC_x 以及碳化物 $Cr_{23}C_6$ 等。 γ -Co相的存在有利于提高熔覆层的耐高温和耐腐蚀性能，而碳化物的存在对于提高熔覆层的硬度和耐磨性

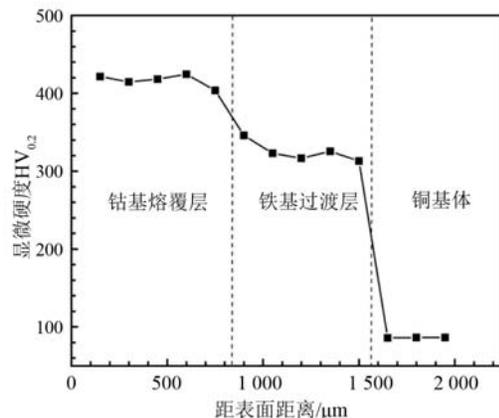
图8 梯度熔覆层显微硬度曲线

Fig. 8 Microhardness curve of the gradient layers

图8为梯度熔覆层横截面显微硬度分布曲线图。由图8可知，从铜基体到钴基熔覆层，显微硬度呈台阶式提高，缓和了梯度熔覆层内的应力集中。钴基熔覆层

的平均显微硬度分别为 $HV_{0.2}$ 417.3, 铁基过渡层的平均显微硬度为 $HV_{0.2}$ 302.5, 较铜基体(平均显微硬度 $HV_{0.2}$ 87.5)分别提高了约3.76、2.46倍。

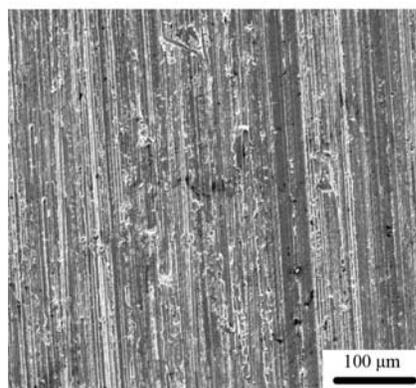
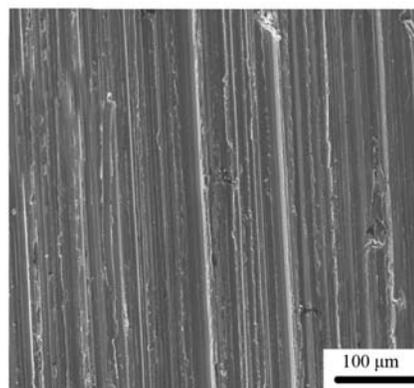
图10 磨损后形貌

(a) 铜基体

(b) 钴基工作层

Fig. 10 Morphology after wear

图10为钴基熔覆层和铜基体的表面磨损形貌。铜基体的硬度较低,在磨料磨损试验中形成的犁沟不

仅深且宽,同时伴随着严重的微观切削,金属磨损量较大,磨损类型为粘着磨损与磨粒磨损,如图10a所示。钴基熔覆层硬度高,抗变形能力强,磨损时压入较浅,并且由于碳化物的形成,有效地削弱了磨粒的微观切削作用,在磨损过程中形成保护作用,使得表面犁沟大量减少,且较铜基体磨损变浅变窄,磨损形貌中粘着磨损大量减少,只有少量的微观切削,很大程度上降低了磨损量,具有较好的耐磨性,如图10b所示。

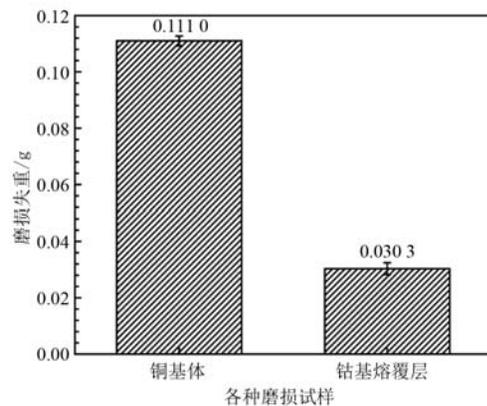
图9 铜基体及熔覆层磨损失重柱状图

Fig. 9 Average wear amount of copper substrate and Fe-Co gradient layer

对钴基熔覆层进行耐磨性能试验,其结果如表3和图9所示。钴基熔覆层的平均磨损失重量为0.030 3 g,是铜基体的27.30%,耐磨性能较铜基体均有很大的提高。由于激光熔覆工艺下获得的熔覆层晶粒组织细小以及生成的碳化物弥散分布,使得熔覆层具有较好的耐磨性能。
