ZG00Cr25Ni7Mo2N 海水管路裂纹失效分析

摘要: 双相不锈钢 (ZG00Cr25Ni7Mo2N) 海水管路使用半年后, 在管路出水口靠近法兰的位置处出现裂纹。通过宏观形貌检查、微观组织分析、力学性能测试、电偶腐蚀有限元数值模拟等方法, 对海水管路开裂原因进行了分析。结果表明: 失效管路内部存在明显铸造缺陷, 缩松、缩孔等缺陷, 可以作为裂纹源引起管道开裂。管路裂纹附近组织成分与基体基本一致, 均由三种相 (铁素体 δ 、奥氏体 γ 、 σ 相) 组成。裂纹对基体的相组成没有明显影响, 但裂纹部位铁素体 δ 体积分数下降, 脆性 σ 相增加, 从而导致了材料的性能恶化, 使得管路夏比冲击吸收功仅为设计标准下限的4.6%, 平均断后伸长率和断面收缩率分别仅为设计标准的44%和13.2%。根据电偶腐蚀有限元数值模拟结果, 失效管路的电偶腐蚀问题可能会对其裂纹扩展产生一定影响, 但不是裂纹形成的主要原因。

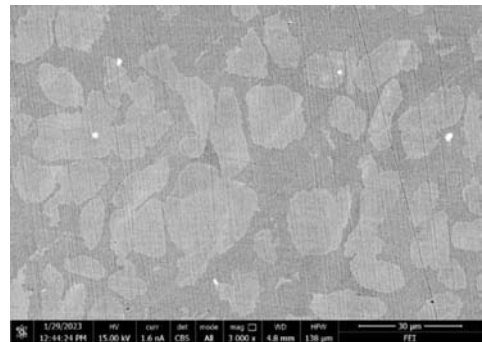
图7 基材微观组织的成分分析

图6显示了基材的微观组织形貌，呈现出较为典型的共晶/共析组织。通过进一步对组织中不同的相进行能谱分析，如图7与表1所示，可以观察到基体合金中可能存在三种不同的合金相：白亮相（点1）为Cr、Mo富集相，灰相（点2）为富Ni相，黑相（点3）为贫Ni相。

考虑双相不锈钢在高温下铁素体相 σ 易发生共析反应形成二次奥氏体 γ 和 σ 相^[13]： $\delta \rightarrow \gamma + \sigma$ 。因此，可以初步判断白亮相为铁素体 σ 相，灰相为奥氏体 γ 相，黑相为铁素体 δ 相与二次奥氏体 γ 和 σ 相的混合相。这种微观组织形貌不同于典型的铸造双相不锈钢。图8为典型铸造双相不锈钢的微观组织形貌，图中

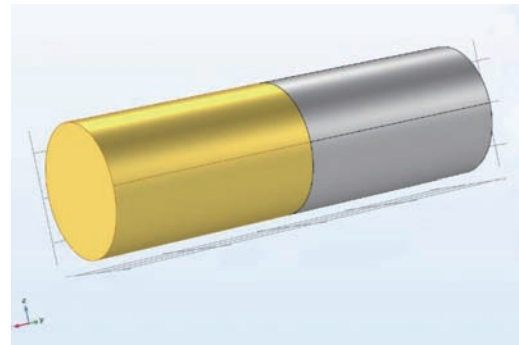
图13 双相不锈钢ZG00Cr25Ni7Mo2N与硅黄铜ZCuZn16Si4几何模型图

根据文献^[14-17]报道，两种金属的自腐蚀电位之间存在较小电位差。双相不锈钢ZG00Cr25Ni7Mo2N在模拟海水中的腐蚀电位为-0.30~-0.28 V，硅黄铜ZCuZn16Si4电位为-0.25~-0.24 V。建立如图13所示的几何模型，其中圆柱体直径为400 mm，高度为1 000 mm。黄色圆柱体代表硅黄铜ZCuZn16Si4，银灰色圆柱体代表双相不锈钢ZG00Cr25Ni7Mo2N。
