# 不锈钢基材表面激光熔覆钴基合金 涂层组织对比研究

## 赵 欣<sup>1</sup>,徐 强<sup>1</sup>,黄天明<sup>1</sup>,高 冰<sup>2</sup>,熊 礼<sup>2</sup>,黄延伟<sup>3,4</sup>

**摘要:**采用激光熔覆技术分别在304不锈钢、2205不锈钢基材表面熔覆了stellite 6和stellite 12 钴基合金涂层。通过显微硬度分析、金相显微镜、扫描电子显微镜、能谱仪和模拟海水电位 腐蚀试验,分别研究了在不同不锈钢基材上两种合金熔覆层的显微硬度、微观结构组织、物 相、微观形貌、熔池形貌以及腐蚀性能。并结合激光熔覆工艺分析了熔覆层的底部、中部以 及顶层的晶相和Co、Cr成分的分布,通过对比分析发现,在2205双相不锈钢衬底上熔覆的 stellite 12镀层具有更高的熔覆层界面硬度。腐蚀试验表明,stellite 12镀层较stellite 6镀层具有 更好的耐腐蚀性。

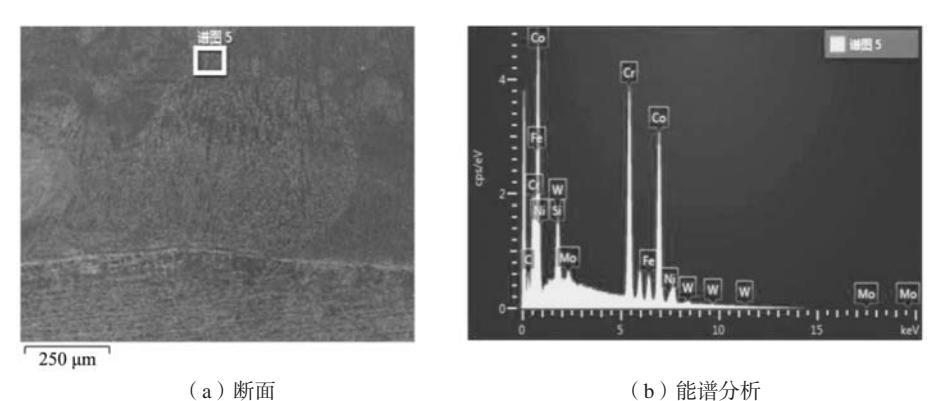
(a) 断面
 (b) 能谱分析
 图1 在双相不锈钢衬底上激光熔覆钴基合金涂层的断面EDS能谱
 Fig. 1 Cross-sectional EDS energy spectrum of cobalt-based alloy coating on duplex stainless steel substrate by laser cladding

基材上熔覆的stellite 6合金涂层的断面,可以看出底部 有较为明显的涂层-基体熔合线,取样位置位于界面上 方350 μm处,得到各元素组分能谱如右图所示,此处 对应涂层的底部位置,中间位置对应涂层内部,顶部 接近于涂层表面。图2是1<sup>#</sup>-4<sup>#</sup>样品分别对应不同断面位 置的成分分布,本文主要关注含量较高的元素如Cr、 Co元素的分布。

面深度处元素分布,对比研究了激光熔覆涂层与熔覆 原料成分变化趋势,依次从底部、中间、顶部三个不 同位置分析元素成分分布,如图1是在双相不锈钢2205 984 **持造** FOUNDRY 铸钢 · 铸铁

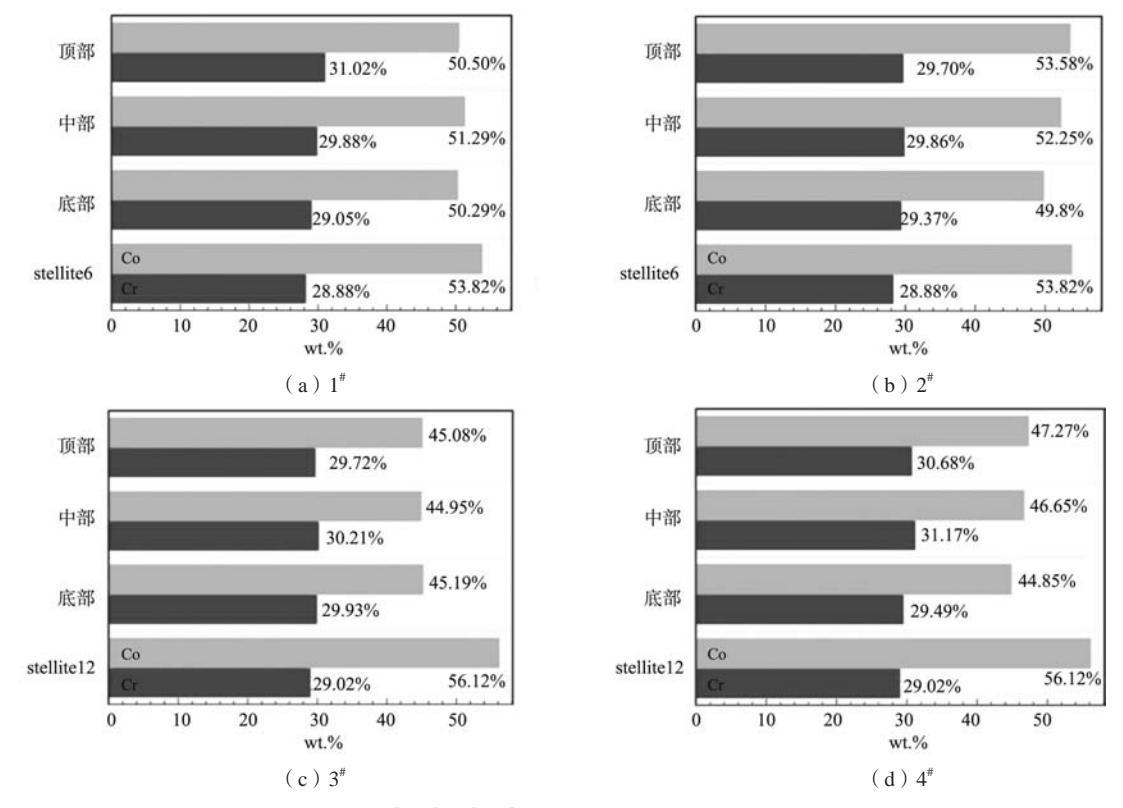
从图2可以看出,在双相不锈钢基材上与304不锈 钢基材上熔覆钴基合金粉末,涂层断面的元素分布存 在差异,在304不锈钢基材上熔覆的钴基合金涂层成 分跟熔覆原料成分一致性较好,尤其是stellite 6粉末 在304不锈钢基材上的熔覆层(2<sup>#</sup>样品),涂层最上 层(接近涂层表面)仍与粉末原料保持一致的配比, 从中层和接近界面的底层来看Cr元素几乎不存在任何 偏析,如图2中2<sup>#</sup>样品所示,从底部到顶层Cr元素质 量比依次为29.37%、29.86%,29.70%,与熔覆原料中 Cr含量(28.88%)保持一致,Co元素质量占比在中间 层和接近界面处稍有下降。在双相不锈钢衬底上熔覆 的stellite6合金粉(1<sup>\*</sup>样品)尽管存在与熔覆粉末不一 致的Cr、Co含量,但整个断面元素分布比较均匀,从 底部、中部到顶层Cr的含量依次为29.05%、29.88%、 31.02%,Co的含量依次为50.29%、51.29%、50.50%,

Fig. 2 The distributions of Cr and Co elements in the bottom, middle, and top layers of the cross-section of coating for the sample 1<sup>#</sup>, 2<sup>#</sup>, 3<sup>#</sup> and 4<sup>#</sup>

即不同深度的涂层几乎保持了与熔覆原料一致的质量 配比,即使在接近基材界面处受热影响较大的区域仍 未存在元素占比偏析情况。对比分析3\*、4\*样品,我们 发现stellite 12原料粉末无论是在双相不锈钢基材上熔 覆还是在304不锈钢上熔覆,其熔覆层都与熔覆原料在 Cr、Co元素质量占比上存在较大的差别。Stellite 12合 金粉末中Cr、Co的含量分别为29.02%、56.12%,均高 于stellite 6中Cr(28.88%)、Co(53.82%)的含量, 但激光熔覆后的涂层无论底部、中部还是顶层Co的含 量均低于50%, 说明在激光熔覆过程中Co成分发生了 偏析。原因是由于stellite 12含有的高熔点高硬度元素 Cr和Co的含量高于stellite 6,在激光熔覆时熔池中的 元素熔融度、密度、元素扩散以及热量分布等都会发 生变化,这些变化会引起熔池液体流动,从而使熔覆 层在凝固的过程中发生化学反应而使熔覆层中的元素 含量发生偏析。要改善这种状况,使熔覆层更接近于 原料配比,需要结合激光熔覆参数以及注入熔池的热 量分布进行合理设计和调控。钴基合金熔覆层成分发 生偏析的原因比较复杂,除跟激光熔覆参数紧密相关 外,还跟熔覆层的设计要求有关,比如熔覆层的目标 厚度。如厚度要求较薄时,温度梯度变化相对来说较 小,元素扩散的程度也较小,这样元素成分偏析的可 能性就相应地减小;在熔覆较厚的钴基合金涂层时可

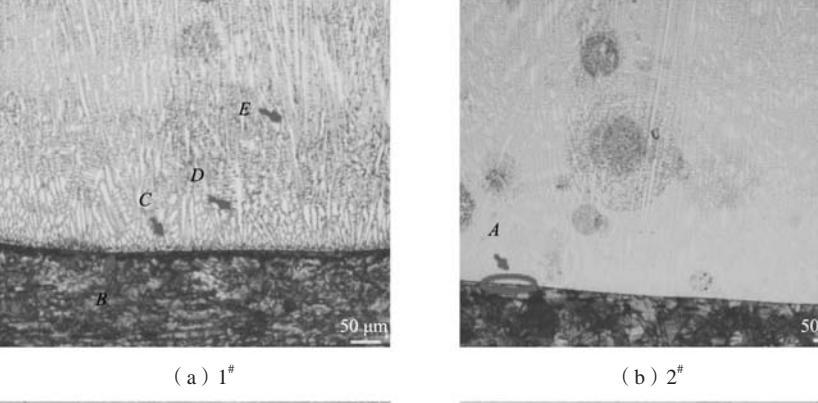
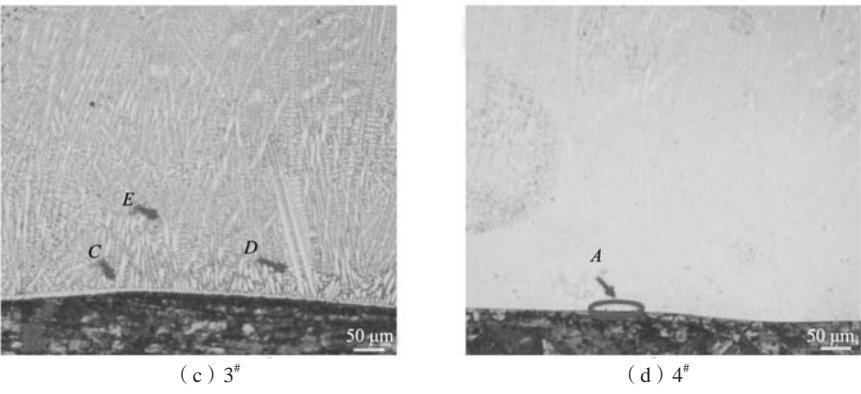
激光熔覆过程的显著特点是高能量激光束快速作 用于材料并移开,使材料快速冷却,所以熔覆层的形 成过程是熔融态液体向晶体转变的非平衡过程,在不 同温度梯度环境会形成不同的组织形态。图3是熔覆层 与基材结合处的组织形貌,分别对应于1<sup>#</sup>-4<sup>#</sup>样品。可以 看出钴基合金涂层在不同基材上具有不同的微观组织 形貌,在双相不锈钢2205基材上的熔覆层晶粒比在304 钢上的晶粒尺寸大,但在304钢上的熔合线处出现了微 小的裂纹,如图3b、3d中A所指红圈区域,对应 $2^{*}$ 和 $4^{*}$ 样品熔合线处。这是由于熔覆层组成与基材成分相差 较大引起的,熔覆原料受激光注入热量熔化后,由于 成分的差异使熔化和冷却速率不均匀,导致熔池内部 产生应力,从而引起裂纹;另外钴基涂层具有更高的 硬度,在与较低硬度基材熔合时也容易引起裂纹。从 图3中1<sup>#</sup>和3<sup>#</sup>样品可以明显看出钴基涂层在双相不锈钢 基材上的熔覆符合金属的定向凝固规律[10],根据凝固 理论,凝固后组织形态是由稳定因子G/R决定的,其中 G是温度梯度,R是凝固速率,在熔池底部,R最大,R 最小,因此G/R最大,因此在熔合线处形成了平面晶,

图3 熔覆样品1<sup>\*</sup>、2<sup>\*</sup>、3<sup>\*</sup>和4<sup>\*</sup>的涂层与基材结合处的组织形貌 Fig. 3 The microstructure morphologies at the interfaces between the cladding layers and the substrate materials for the sample 1<sup>\*</sup>, 2<sup>\*</sup>, 3<sup>\*</sup> and 4<sup>\*</sup> 如图3中B所指区域。随着在垂直基材方向上G逐渐减小、R逐渐增大,G/R变小,形成了胞状晶、柱状晶和树枝晶,分别对应图3中C、D、E所指的区域。

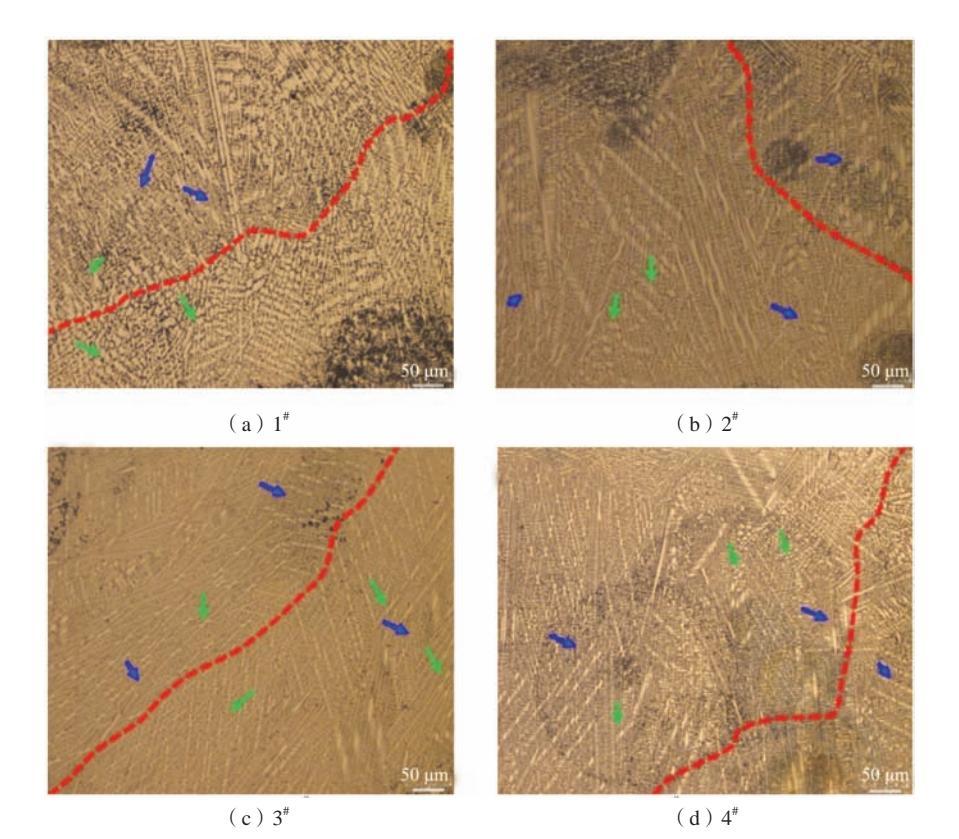
图4是对应样品涂层的中部组织,可以看出四个样 品的熔覆层中部组织多数为树枝晶和等轴晶,分别对 应图4中蓝色和绿色箭头所指的区域,这是因为随着温 度梯度C的减小和凝固速率R的进一步变大,胞状晶继 续生长为树枝晶,同时一部分树枝晶生长过程中会遇 到新的晶核,生长受限而转变成了没有明显方向的等 轴晶。图4中红色虚线为第二层熔合线,熔合线两侧的 组织形貌和晶粒生长取向存在明显差别,但晶粒尺寸 更小一些,这是由于第二层熔覆时对第一层界面层重 新注入了热量、发生了激光重熔,相当于激光束对熔 合区起到了再次淬火的作用。在熔覆层的顶部,由于 温度梯度G继续减小,凝固速率R增加,树枝晶变细,逐渐形成了枝晶区和共晶区相互连接的网状组织。图 5是扫描电子显微镜下观察的熔覆层顶部组织,图中所示A区是钴富余的枝晶区,B处是共晶组织<sup>[11]</sup>。熔覆原料为stellite 6时,无论是在双相不锈钢基材还是在304钢基材上,熔覆层顶部组织相似,枝晶区和共晶组织区密度差别不大,但采用stellite 12作为熔覆原料时共晶区密度较大,钴富余枝晶区密度较小,在304钢基材上熔 覆的stellite 12涂层的顶部组织显示了更大的晶粒尺寸,这跟熔体在顶部凝固时受周围的空气流动、激光束的搅动以及自身的热辐射或传热有关,如散热作用增强就会导致过冷度增大,形成细小的晶粒,反之晶粒会长大。

图4 样品1<sup>\*\*</sup>、2<sup>\*\*</sup>、3<sup>\*\*</sup>和4<sup>\*</sup>熔覆层中部组织 Fig. 4 The microstructures in the middle parts of the cladding layers for the sample 1<sup>\*\*</sup>, 2<sup>\*\*</sup>, 3<sup>\*\*</sup> and 4<sup>\*\*</sup>

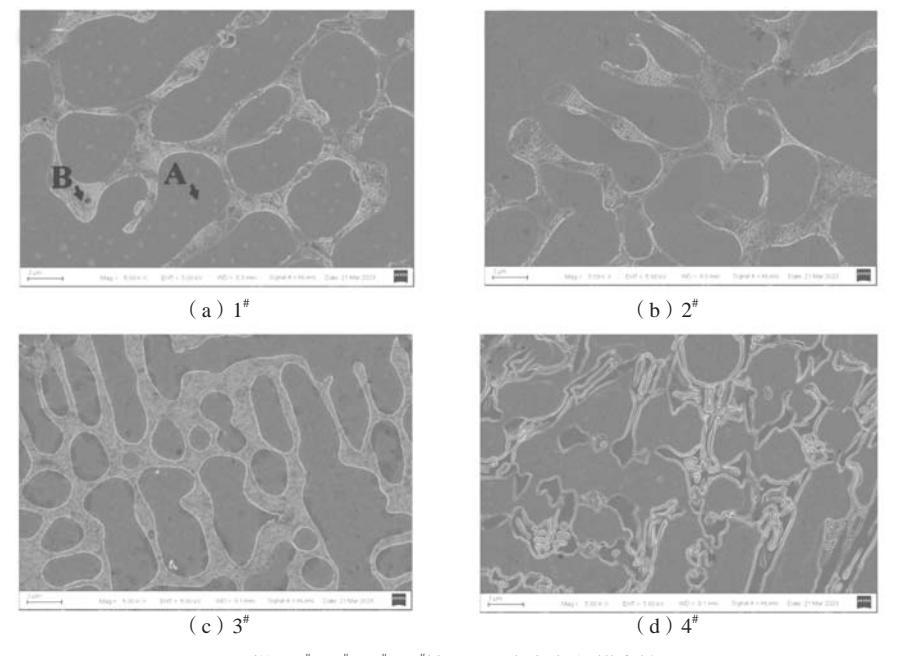
图5 样品1<sup>\*</sup>、2<sup>\*</sup>、3<sup>\*</sup>和4<sup>\*</sup>熔覆层顶部组织扫描电镜图 Fig. 5 SEM images of the microstructures at the top parts of the cladding layers of the sample 1<sup>\*</sup>, 2<sup>\*</sup>, 3<sup>\*</sup> and 4<sup>\*</sup>

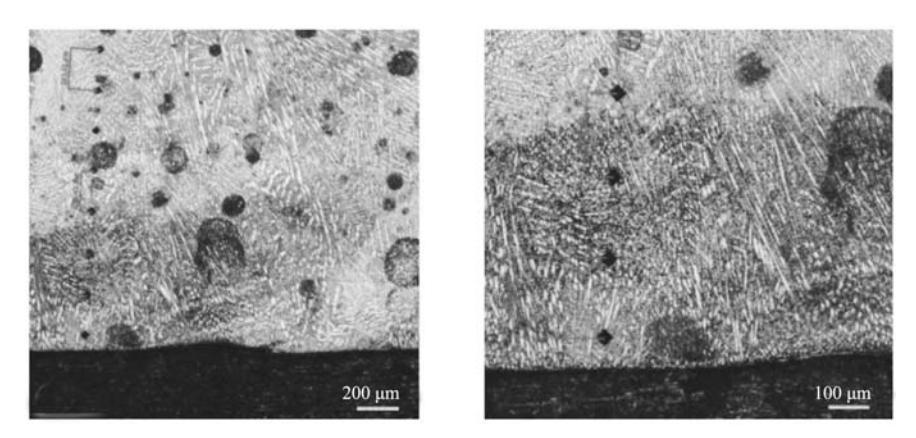
(a)低倍
 (b)高倍
 图6 样品1<sup>#</sup>的钴基合金熔覆层的显微硬度测试取样,
 Fig. 6 Sampling of the microhardness testing for the cladding layer of the cobalt based alloy of the sample 1<sup>#</sup>

根据激光熔覆的特点和熔覆层横截面的微观组织 性质,熔覆层的横截面可以分为不同的区域,如熔覆 层区、熔池、基体热影响区等,因此需在熔覆层的垂 直方向上不同距离取样进行测试。图6是样品1<sup>#</sup>的熔覆 层上显微硬度的取样点,可以看出从熔覆层到基体基 本满足每隔200 μm取样。图7为样品1<sup>#</sup>、2<sup>#</sup>、3<sup>#</sup>、4<sup>#</sup>的涂 层沿着横截面方向的硬度分布。 从图7中显微硬度值的分布可以看出,1<sup>\*</sup>和3<sup>\*</sup>样品 的基材HV硬度平均值为283.1,对应基材为2205双相 不锈钢。2<sup>\*</sup>和4<sup>\*</sup>样品的基材HV硬度平均值为194.6,对 应基材为304不锈钢,基材的平均硬度均明显低于熔 覆层硬度。1<sup>\*</sup>-4<sup>\*</sup>样品熔覆层界面的显微硬度HV依次为 295.6、309.0、500.3、203.1,可以看出熔覆原料stellite 6在双相不锈钢和304不锈钢上的熔覆界面处的硬度变 化不大,但熔覆原料stellite 12在两种基材的熔覆界面

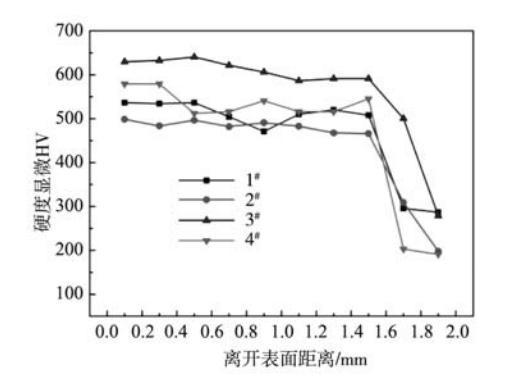
图7 不同钴基合金涂层的显微硬度分布 Fig. 7 Microhardness distributions of different cobalt-based alloy coatings

上的硬度差别较大,分别是基材的1.79倍和1.06倍。在 304不锈钢基材上熔覆钴基合金涂层硬度值波动较大, 从熔覆层顶层的硬度值看,4<sup>\*</sup>样品比2<sup>\*</sup>样品硬度更高, 但4<sup>\*</sup>样品在从熔覆层到基材过渡的过程中,硬度值起伏 较大,原因是stelltie 12原料本身的HV硬度可达500以 上,而原料stellite 6的HV硬度为400。对于4<sup>\*</sup>熔覆层, 原料和基材的硬度相差最大,相应的熔覆后的硬度也 具有最大起伏。另外,熔覆层内部是由不同组织结构 组成,也存在硬度差异,所以即使是同一种熔覆层在 不同的深度位置硬度也会有所不同,尤其是在靠近界 面处的显微硬度值会出现减小的情况。这是因为激光 熔覆时注入了高能量,导致熔覆界面较多的铁元素受 到高温影响而扩散,聚集了较多的铁元素,而基材和 熔覆原料中原本含有近20%的高熔点铬元素在界面处 聚集较少,导致界面处的硬度比熔覆层硬度低。从整 个硬度分布来看,3<sup>#</sup>样品具有较好的提高基材硬度的 性能,即要想获取更高的硬度、较好的耐磨性,选取 stelline 12为熔覆原料、2205双相不锈钢为基材更为合 适,但单纯地提高硬度也会面临熔覆层表面或内部缺 陷增加的风险,所以评价熔覆层质量的好坏应当根据 实际应用情况进行综合考虑<sup>[12-14]</sup>。

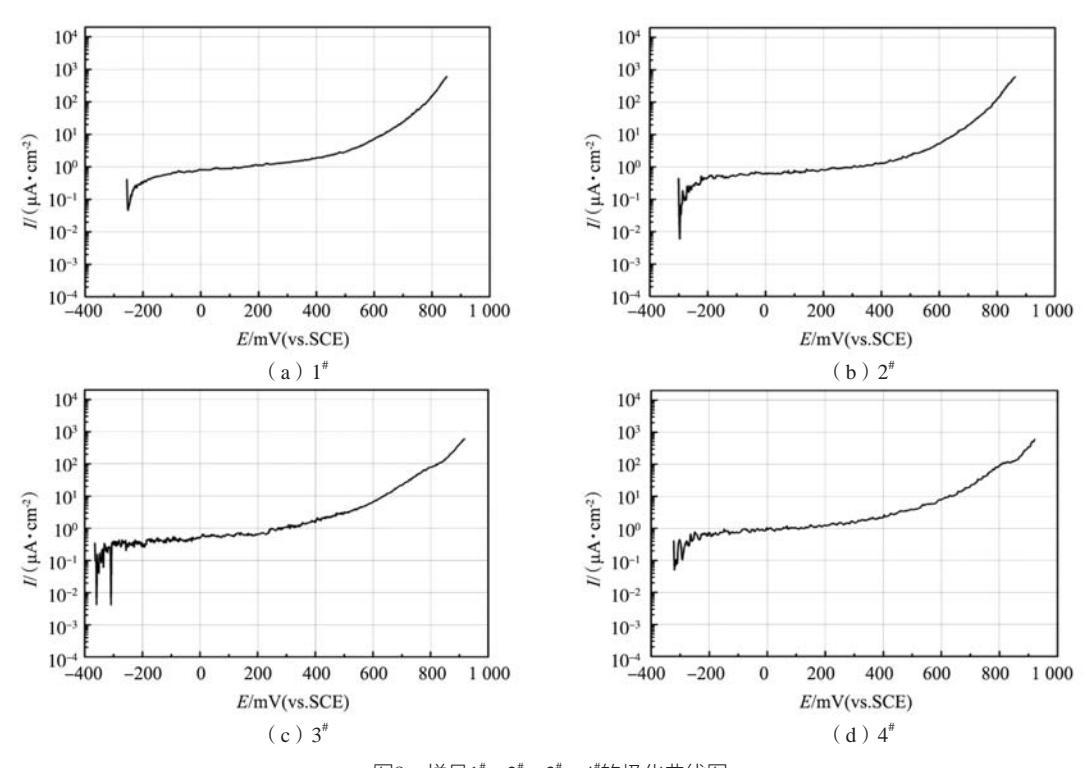
熔覆层腐蚀测试采用模拟海水电位腐蚀试验,采 用饱和甘汞参比电极(SCE),试验溶液为3.5%NaCl 水溶液,用99.999%以上纯氮气0.5 L/min持续通 气除氧,测试温度为30 ℃±1 ℃,电位扫描速率 为20 mV/min,点蚀电位Eb取阳极极化曲线上对应 于电流密度为10  $\mu$ A/cm<sup>2</sup>和100  $\mu$ A/cm<sup>2</sup>的两个最正电 位,记为E'<sub>b10</sub>和E'<sub>b100</sub>。图8是样品对应的极化曲线, 记录的试验数据如表4所示。在1<sup>\*</sup>到4<sup>\*</sup>样品的腐蚀电位 分别是-349 mV、-300 mV、-255 mV、-288 mV,表 明stellite12合金镀层的腐蚀电位比stellite 6合金镀层要 大,腐蚀倾向减小,并且在2205双相不锈钢衬底上的 镀层具有更好的耐腐蚀性。在整个试验过程中,除观 察到几处小蚀坑外,没有发现缝隙腐蚀,说明涂层与 基材的结合力较强,这也体现了激光熔覆工艺中的熔 覆层与基材表面薄层冶金状的结合。

图8 样品1<sup>\*</sup>、2<sup>\*</sup>、3<sup>\*</sup>、4<sup>\*</sup>的极化曲线图 Fig. 8 Polarization curves of the sample 1<sup>\*</sup>, 2<sup>\*</sup>, 3<sup>\*</sup>, 4<sup>\*</sup>
