离心铸造高碳半钢辊环开裂失效分析

摘要: 通过硬度检测、成分检测、金相检测、装配应力计算并结合实际铸造工艺参数,对首次上机使用时出现径向贯穿型断裂的高碳半钢液平辊环进行了失效分析。结果表明,辊环内层出钢温度过低、内外层浇注间隔时间过短,造成的辊环内层合金含量高、硬度高、脆性变大,过盈装配应力过大,导致辊环内孔形成径向裂纹并快速扩展形成贯穿型断裂。实践验证表明,规范出钢温度和浇注间隔工艺参数,增加辊环内层的硬度、成分检测,可有效避免径向贯穿型断裂的发生。

Cracking Failure Analysis of Centrifugal Casting High Carbon Adamite Horizontal Sleeve

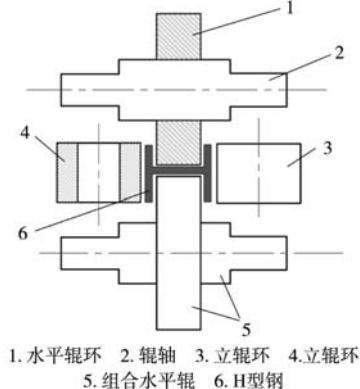
由于高碳半钢优异的耐磨性和抗热裂性,其被广泛应用于H型钢的轧制,在 现代化万能型钢轧机上作为水平辊环和立辊环使用。图1为典型H型钢万能轧机辊 系示意图。

如图1所示,一架万能轧机机架由 上下组合水平辊和左右两侧的立辊环 组成,而组合水平辊是由锻钢辊轴和 水平辊环采用过盈装配的方式组合在 一起。

图1 H型钢万能轧机辊系示意图

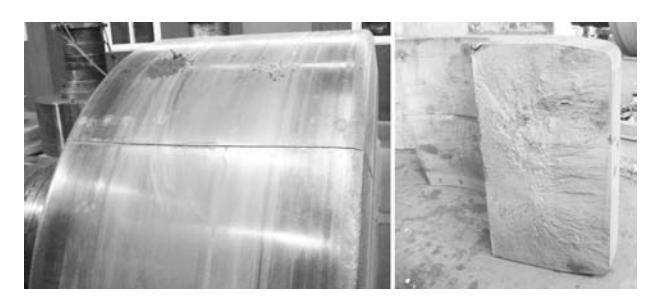
辊环开裂形貌如图2所示,整个辊环截面呈径向 贯穿型断裂,辊环外圆上的裂纹与辊环轴线平行。断 面形貌显示,整个断面颜色一致,无明显的油渍、水 渍、锈蚀痕迹。断面组织致密,未发现明显肉眼可见 的疏松、夹渣等缺陷。

图2 辊环开裂形貌 Fig. 2 Cracking appearance of the roll ring

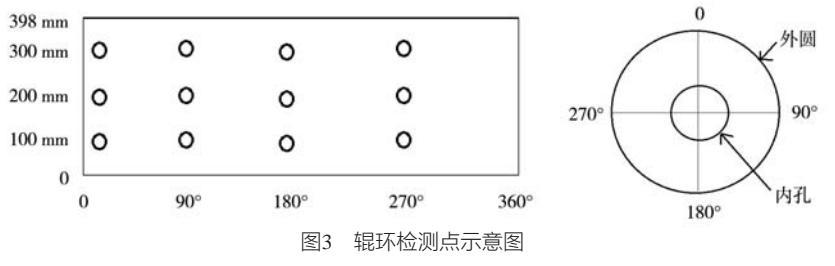
图3是失效辊环检测点位置示意图。在辊环外圆和 端面分别选择四条母线进行硬度检测。外圆每条母线 上选取平均分布的3个检测点;端面是在半径方向从外 圆到内孔每10 mm选择一个检测点。硬度检测均采用五 次取平均值。

Fig. 3 Schematic diagram of the inspection points of the roll ring

表3显示了辊环端面硬度检测结果,该辊环设计 工作层厚度为225 mm, 在220~230 mm, 端面硬度平 均值为HSD 57.88~58.13,通过硬度可判定该处仍是外 层。

低至HSD 40~45水平,但该辊环的硬度检测结果与设计 要求不一致,在230~280 mm,硬度仍处于较高水平, 直到310 mm处,才出现明显的硬度降低。

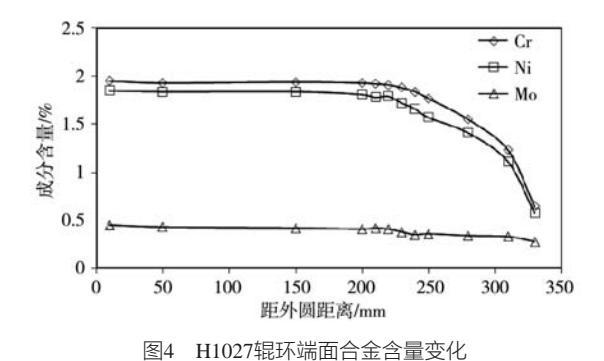
采用便携式合金分析仪对端面的成分进行分析, 根据检测结果整理了不同距离合金含量的变化情况, 见图4所示。自225 mm之后,Cr、Ni含量开始有所下 降,但310 mm之前,仍在1%以上,含量处于较高水 平。Mo含量没有明显变化。

Fig. 4 Changes of the alloy content of the H1027 roll ring end face

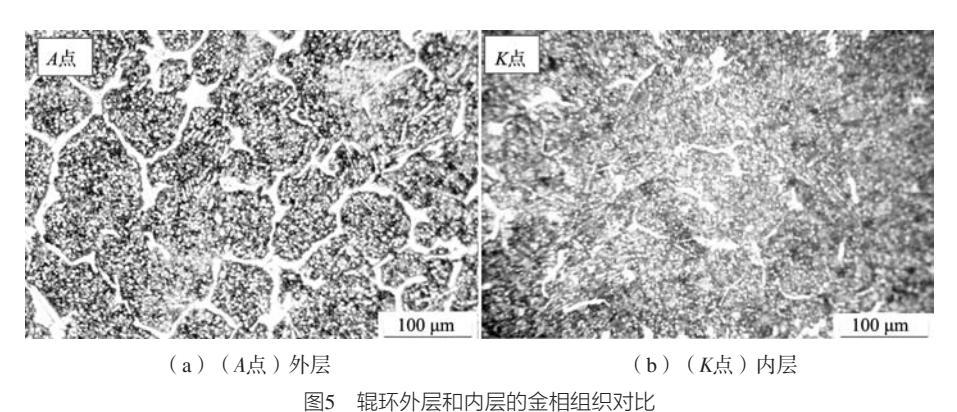
分别在辊环端面A点(距外圆距离10 mm)和K点(距外圆距离310mm)进行金相组织检测,如图5所示。检测结果显示,两处的组织基本为珠光体基体和碳化物。K点和A点相比其中碳化物含量略少,但高于正常碳化物含量水平。这与成分检测Cr含量偏高对应。

Fig. 5 Comparison of metallographic microstructure of the outer layer and inner layer of the roll ring

该辊环外层设计厚度为225 mm,正常生产参数 下,距离辊环外圆310 mm处(K点)应为普通的石墨钢 材质,其钢液成分中的Cr含量应小于0.3%,金相组织 中应含有大量的游离态石墨。但对现场检测结果进行 分析,发现该辊环内层存在明显的Cr含量偏高、硬度 偏高的现象,金相检测也发现内层存在碳化物含量较 高的现象。

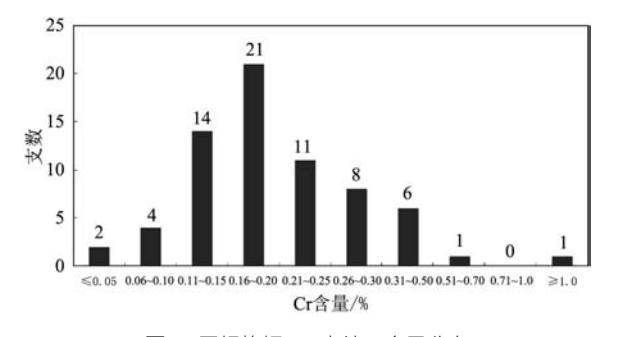
(1)同批产品Cr含量对比。对同期生产的、在轧 线正常使用的同规格68支产品距离辊环外圆310 mm(*K* 点)处进行了Cr含量分析,结果见图6。结果显示,60 支辊环在*K*点的Cr含量低于0.30%,占比88.24%;67支 低于0.70%,占比98.53%;只有开裂的H1027号在*K*点 处Cr含量高于1.0%。
