1116 1116 FOUNDRY 有色合金

大规格 7A04 铝合金铸锭 裂纹缺陷的研究

Study on Crack Defects of Large-Sized 7A04 Aluminum Alloy Ingots

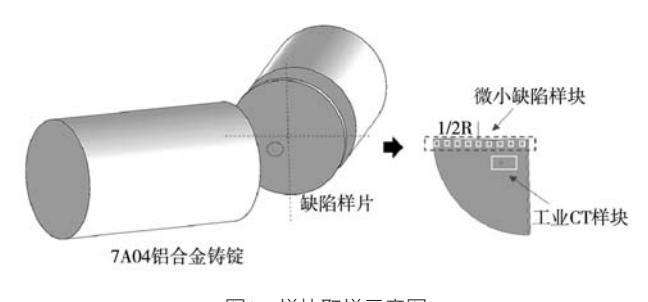
图1显示了样块的取样位置。如图所示,带有缺陷

的样片从铸锭内部切割取出,厚度为30 mm。在获得的样片上获取工业CT样块,再沿样片横截面的半径方向(缺陷附近区域)取出尺寸为30 mm×30 mm的样块(位置如图),用来分析微小缺陷的数量和分布。由图可知,沿着半径方向切割了9个样品。

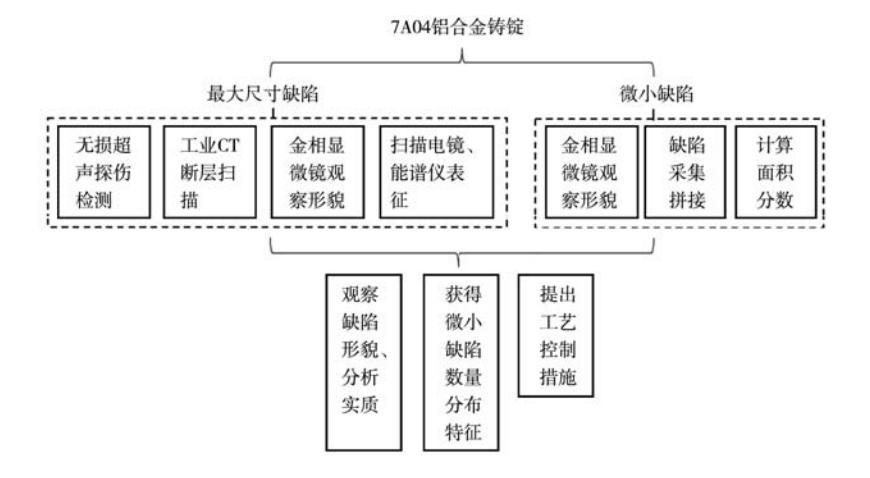
图2 缺陷研究过程示意图 Fig. 2 Schematic diagram of the defect research process

本试验还对最大缺陷附近区域进行了取样研究。 将样品抛光后进行观察,发现在最大缺陷附近存在微 小缺陷。观察微小缺陷显微组织特点并采集图像,再 将采集后的图像利用Photoshop工具进行顺序拼接,从 而计算微小缺陷的面积分数,获得分布特征。图2显示 了缺陷研究过程的示意图。

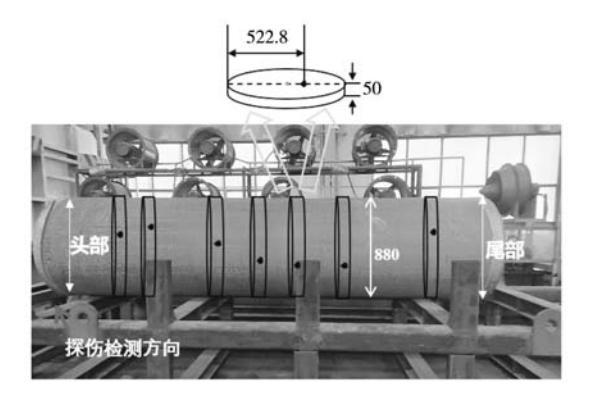
图3 缺陷标注图 Fig. 3 Defect callout diagram

超声探伤检测发现铝合金铸锭内部有超标准面积 缺陷,位置靠近铸锭中心区域。如表2探伤结果显示了 铸锭内部有7处缺陷,最大缺陷的尺寸为2.53 mm,深 度为522.8 mm。根据数据确定每处缺陷的具体位置, 如图3所示。该图还显示了超声探伤探头检测时的方

向。需要注意的是,实际探伤检测操作应在切削后的 铸锭上进行。

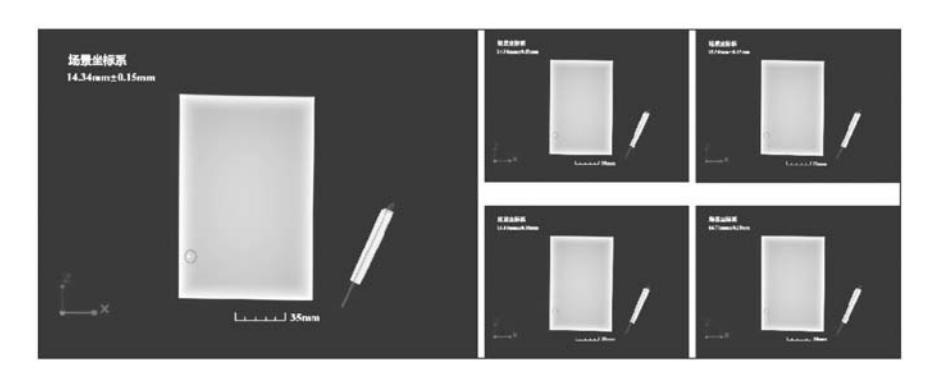
图4 不同深度所在位置的工业CT扫描图 Fig. 4 Industrial CT scans of the locations at different depths

工业CT扫描可对铝合金样品内部缺陷的位置、形 貌等信息进行检测,能够在不接触、不破坏的条件下 快速生成所测样品的透视影像。确定了最大尺寸缺陷 位置后,在样片上取下一部分进行基于工业CT设备的 断层扫描。如图4所示,该缺陷形态为内部有裂纹的高 密度夹杂,尺寸为2.6 mm左右。

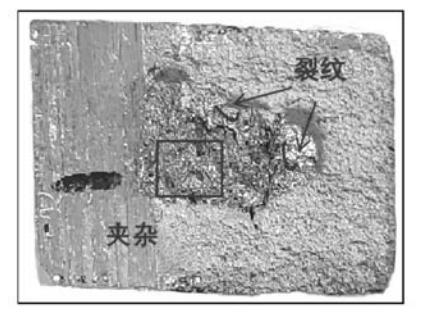
图5 缺陷的宏观形貌 Fig. 5 Macroscopic morphology of the defects

根据探伤检测与工业CT扫描后的数据,将样块在 缺陷处剖开进行检测。图5显示了铸锭缺陷剖开后的宏 观形貌。根据标准GB/T 26492.1—2011《变形铝及铝 合金制品检验方法》,对铝合金铸锭中的缺陷进行比 对。可以看出,缺陷的密度与基体不同,除裂纹缺陷 外,夹杂也是主要缺陷。图6显示了裂纹与夹杂缺陷处 的金相显微组织形貌。可以明显观察到,图6a和b中均 存在裂纹缺陷,图6a中的裂纹长而深,图6b中的裂纹 短而浅,且两处裂纹处均存在夹杂缺陷。

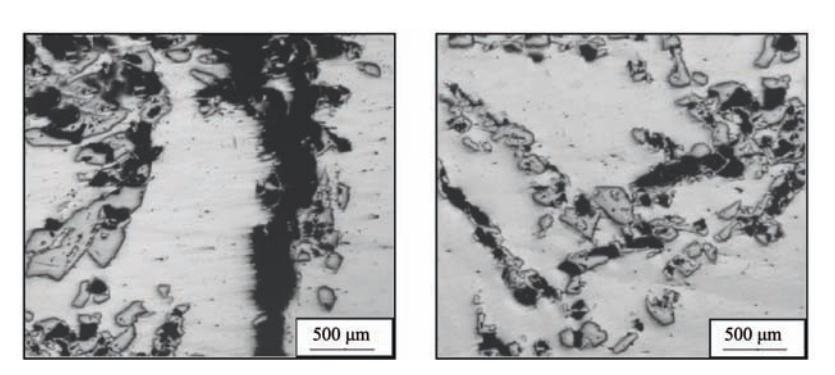
图6 缺陷的金相显微组织形貌 Fig. 6 Metallographic microstructures of the defects

(a)裂纹位置

(b) 夹杂位置

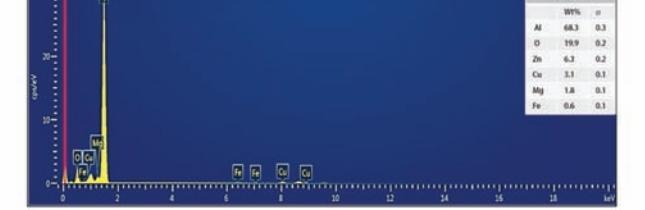
(h)缺陷区域元素含量图谱图7 缺陷区域的SEM 和 EDS面扫描图像Fig. 7 SEM and EDS images of the defective areas

实验室配备扫描电镜(EVO50,德国蔡司)与 EDS能谱仪(Quantax400,德国布鲁克)用于不同样 品的微观形貌和成分分析,能快速灵活地对样品进行 表面成像,实现元素的自动标定、扫描与定量定性检测。将缺陷试样置于扫描电镜下进行微观形貌观察。 图7a显示的是裂纹缺陷位置的表征结果,可以看到,

(a) SEM图像

Al kal O kal Mg kal 100 µm 100 µm 100 µm (b) Al元素分布情况图 (c) O元素分布情况图 (d) Mg元素分布情况图 Zn kal Cu kal Fe kal 100 µm 100 µm 100 µm (f)Cu元素分布情况图 (g)缺陷区域Fe元素分布情况图 (e) Zn元素分布情况图

裂纹缺陷特征明显且缺陷区域由氧、铜、镁、锌和铝 元素组成,裂纹深处氧元素含量明显超标,各个元素 的分布也并不均匀。同时中间6张图可以清晰地观察到 缺陷区域各个元素的含量对比与分布。图7h为缺陷区 域元素含量图谱。根据数据显示,缺陷处除了氧元素 含量过高外还含有少量超标准的Fe元素。Fe 是 7XXX 系合金中的主要杂质元素,所形成的富Fe粗大难溶杂 质相容易在生产过程中富集,其含量的增加会明显降 低合金的性能。但Fe元素含量的增加对合金强度的影 响不大,在后续的均匀化热处理过程中可以得到有效 消除。因此,可以判断裂纹缺陷形成的实质为Al₂O₃ (氧化物)和少量Fe元素富集。

结合分析结果,提出以下工艺参数优化及成分控 制方案:①完善除气、扒渣等工艺过程,净化铝合金 熔体;②提高熔炼温度,减少铝液的吸气;③严格控 制铝合金配料时的元素,为合适范围中的下限;④严 格管理铸造过程中使用的工具和设备。经过对工艺过 程的改善和控制后的7A04铝合金铸锭,超声探伤结果 如表3所示,从结果来看,7A04铝合金铸锭内部缺陷情 况有明显改善。在同一批次的铸锭中缺陷的个数由原 来的7个降低到1-3个,缺陷的平均尺寸由原来的2.02 mm 降低到1.26 mm。

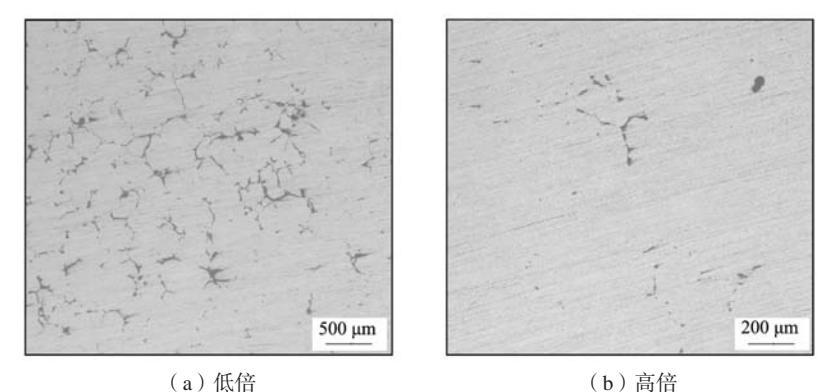
图8 试样的显微组织形貌图 Fig. 8 Microstructure morphologies of the specimen

图8为铸锭缺陷附近区域微小缺陷的显微组织形貌 图,可以看到,微小缺陷的形态为枝晶状,分布在枝 晶壁上,分布无规律,呈现与基体不同。这是由于在 金属凝固过程中,结晶收缩受到阻碍而产生拉应力, 若拉应力大于该区域金属的强度极限,则会产生裂纹 缺陷。因此,微小缺陷的形成与裂纹缺陷的形成密不 可分。

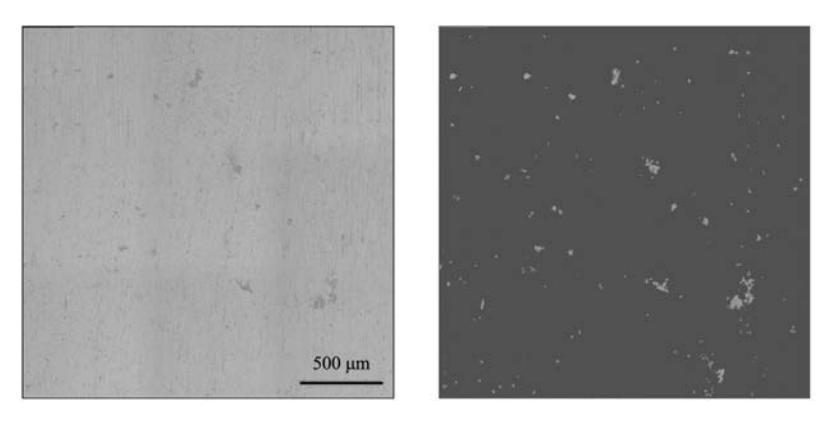
(a)缺陷采集
(b)缺陷提取
图9 1/2R处样块微小缺陷的采集和提取
Fig. 9 Acquisition and extraction of the small defects in the sample block at 1/2R

根据其直径将缺陷分为两种类型,直径为10~40 μm和 直径大于40 μm的缺陷。分析缺陷时省略了小于10 μm 直径的缺陷,因为划痕、污点、晶界或相成分可能因 其小尺寸而被错误地分类为铸造缺陷。

图9为1/2*R*处样块的微小缺陷的采集和提取图,缺陷及其分布清晰可见。同时如图9b所示,通过调整图像的阈值来突出矩阵中的缺陷。根据缺陷直径将缺陷(即图9b中的红色区域)计数。并用以下公式计算缺

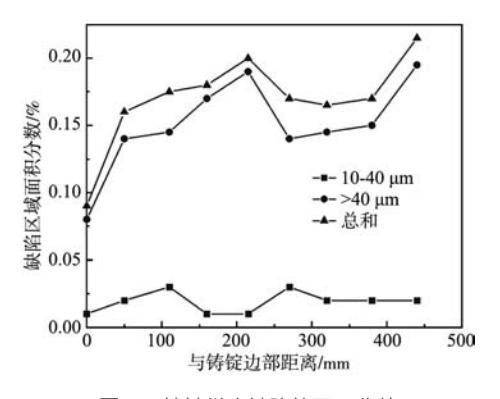
图10 铸锭微小缺陷的面积分数 Fig. 10 The area fraction of the minor defects

式中: *c*为缺陷的面积分数, *S*tota为总分析面积, *S*m为区域中缺陷的面积。运用此公式进行计算,结果表明, 在统计的两类缺陷中,大于40 µm的缺陷占比最大。统 计结果如图10所示。

移动速度、模具中的深熔池等因素,释放的氢原子和 细小的夹杂物往往会积聚在铸锭的内部。通过对缺陷 的面积分数计算,可以清楚地获得铸锭中微小缺陷的 分布和数量信息,有助于评估铸锭的质量。
