灰铸铁气缸套中残余应力的 产生和评估

摘要:针对灰铸铁气缸套经粗加工、退火工艺后出现内应力不均匀及后续加工变形等问题,研究了其在制造过程中产生残余应力的主要原因,同时利用显微维氏硬度压痕对残余应力值进行了估算。结果表明,缸套内部存在较大的残余拉应力,其值约为70~130 MPa;气缸套的显微组织主要为铁素体+菊花状(B型)石墨,部分石墨有显著的粗化行为。气缸套的平均维氏硬度值约为HV 33。

Generation and Evaluation of Residual Stress in Gray Cast Iron Cylinder Liners

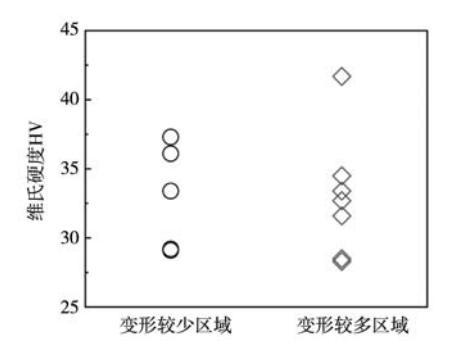
对缸套变形较小和变形较大的区域进行显微硬度 测试,结果如图1所示。从图中可以看出,虽然变形较 小区域和变形较大区域的平均HV硬度值均为33.0,但 这两个区域的硬度分布都不均匀,硬度值波幅均大于 ±10%。相较而言,发生变形更大的区域拥有更严重的 显微硬度不均匀现象,这也反映出该区域的材料内部 有更大的残余应力。

图1 缸套变形较少区域和变形较多区域的随机显微硬度测试结果 Fig. 1 Random microhardness test results for areas with less and more deformations of cylinder liners

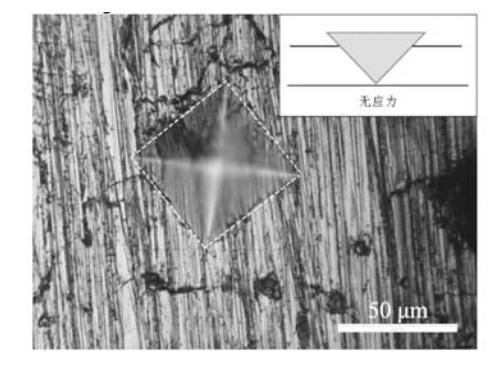
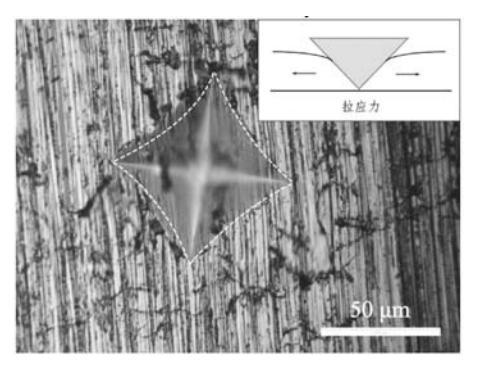
(a) 无应力

通过对显微硬度测试后的压痕观察,发现硬度值 较大时,压痕四周的边界较为平直,说明此处残余应 力几乎没有,如图2(a)所示。当硬度值较小时,发 现压痕四周的边界弯曲向内,说明此处有较大的残余 拉应力,如图2(b)所示。如果维氏硬度压痕四周的 边界弯曲向外,则说明此处有较大的残余压应力^[6]。通 过对压痕的观察,本研究中的残余应力均为拉应力。

(b) 拉应力

图2 无应力和拉应力下的维氏硬度压痕 Fig. 2 Vickers hardness indentations under the conditions of stress free and tensile stress

式中: *D*为维氏硬度压痕对角线*D*₁和*D*₂的平均值。部分 残余应力的计算过程和结果如表2所示。通过表2可以 看出,缸套内部存在较大的残余拉应力,残余应力约 为70~130 MPa。

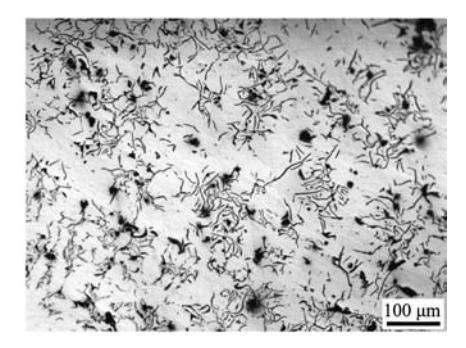
采用金相显微镜和扫描电子显微镜拍摄的缸套截 面显微组织如图3和图4所示,可以发现图中的黑色线 条为片状石墨,其他部分为铁素体组织。石墨的形态 为典型的菊花状(B型)石墨,有些地方还出现了枝晶 片状(E型)石墨,石墨的形态对铸铁的力学性能有显 著的影响。传统理论认为A型石墨最好,B型石墨应避 免,不允许有E型石墨^[8]。E型石墨排列的方向性很强, 在较小的外力作用下,铸铁有可能沿石墨排列方向呈 带状脆断。石墨的不均匀分布会增加铸件在凝固过程 中的应力集中,容易产生热裂和冷裂等缺陷^[9]。

图3 灰铸铁气缸套的光学显微组织 Fig. 3 Optical microstructure of the gray cast iron cylinder liner

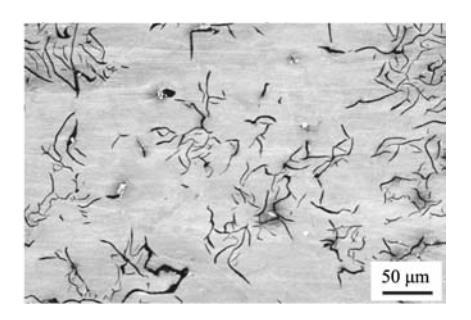
图4 灰铸铁气缸套的扫描电镜图 Fig. 4 SEM photo of the gray cast iron cylinder liner

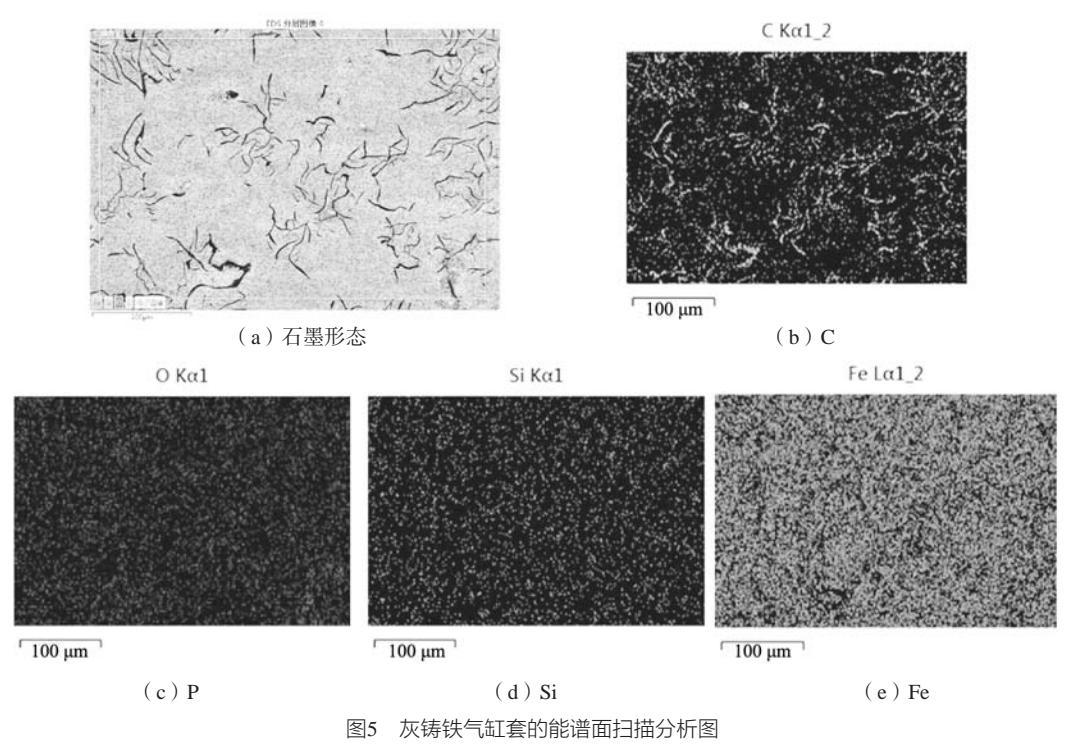
图5显示了缸套截面的能谱面扫描分析结果,可以 清晰地分辨出富C的石墨组织形态。图5(a)中左下处 可观察到石墨片连接成"几"字形状,且发生明显粗 化。此外在石墨中检测到有O元素的富集,如图5(c)

所示。说明这些石墨处由于缝隙的产生,使氧原子容 易进入并发生氧化。

Fig. 5 Microstructure photos of the gray cast iron cylinder liner captured by EDS area scan analysis

片状石墨对铸铁有割裂作用,石墨的形态和分布 情况对灰铸铁的力学性能具有重要影响^[10]。缸套铸件 凝固过程温度场分布不均匀等原因会导致凝固组织中 石墨和氧化物的分布不均匀,使金属基体各区域在机 械加工时承载的应力分布不均匀,从而使各区域的金 属基体发生不均匀塑性变形,因而产生较大的残余应 力。工件在粗加工阶段是在缸套的外表面进行加工, 外表面产生局部变形和温度升高,形成机械应力和热 应力。待加工完成后工件冷却至室温,缸套表面体积 收缩从而使缸套芯部产生残余拉应力,同时缸套表面 由于发生塑性变形产生加工硬化,这进一步地加剧了 芯部残余拉应力。
