# 大型精铸结构件表面荧光显示分析

**摘要:**采用精密铸造方式生产的大型结构件,在荧光检查过程中时常出现表面点状显示缺陷。对缺陷部位进行光学显微镜和扫描电镜分析,对型壳及铸件表面采用便携式X射线荧光光谱进行面层成分分析。结果显示,铸件表面的荧光缺陷部位为孔洞类缺陷,夹杂物为不同于基体颜色的黑色不规则块状物。能谱分析表明,缺陷部位Al、Si、O含量均较高,X射线荧光光谱分析表明,浇注后铸件表面的铝含量明显升高,说明合金中的铝元素参与了型壳的化学反应。经分析确定该缺陷为型壳反应带来的氧化物夹杂,开展了降低浇注温度的工艺试验,实现了型壳反应的降低,达到了降低铸件表面荧光显示的目的。 关键词:铸件;荧光缺陷;氧化铝夹杂;氧化硅夹杂

## Analysis of Fluorescent Display on Surface of Large Structure Investment Castings

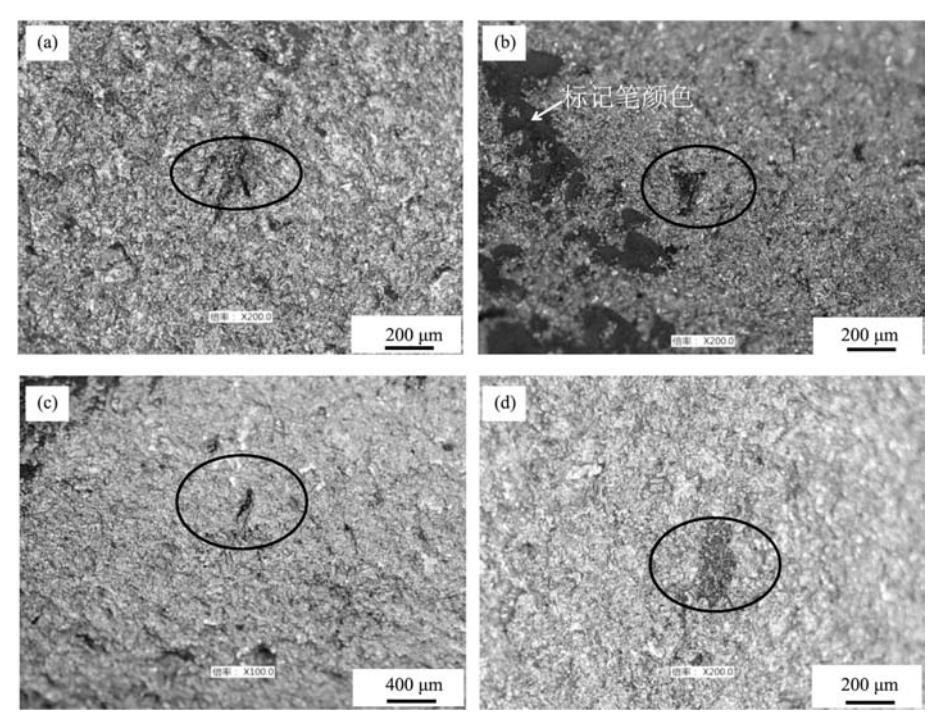
图2为采用光学显微镜观察的荧光点状显示部位照片,铸件的基体部分为灰色, 图中标示的灰色部分为荧光检查时标记笔的颜色,椭圆圈位置为铸件表面的夹杂物

图2 荧光缺陷部位的光学显微镜照片 Fig. 2 Optical images of the fluorescence defect position

位置,夹杂部位显示为黑色,夹杂形状不规则,明显 区别于铸件基体颜色,为外来的夹杂物或表面反应产 物,图2a-c中的夹杂已经部分脱落,在铸件表面留下一 个孔洞;图2d的夹杂物包裹在铸件表面,已经和铸件 融为一体。

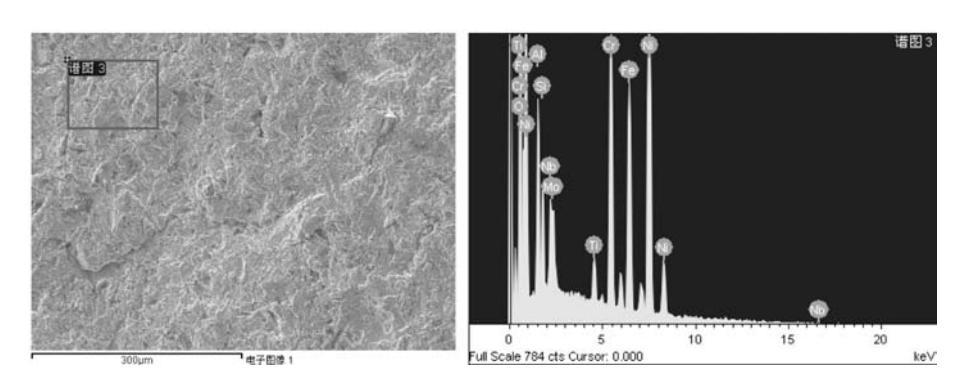
本试验采用的K4169合金的化学成分如表1所示。 对浇注后的铸件表面基体部分进行能谱分析(图3), 将图3方框区域的成分列入表2,从表2可以看出,A1 含量达到5.07%,Si含量达到2.57%,均高于合金中 相应成分。说明铸造表面浇注后存在铝、硅的氧化 物残留,铸造面的Ti含量(1.74%)略高于合金成分

(0.73%),Nb、Fe、Cr、Ni、Mo略低于合金成分。 能谱检测的铸件表面没有出现型壳面层的Zr、Co元素 含量,说明经吹砂处理和荧光清洗等工序,氧化锆、 氧化钴已经被去除了,也可说明型壳面层材料中的氧 化锆和氧化钴不会造成铸件表面的夹杂。

图3 铸件表面基体成分 Fig. 3 Composition of matrix on the surface of the casting

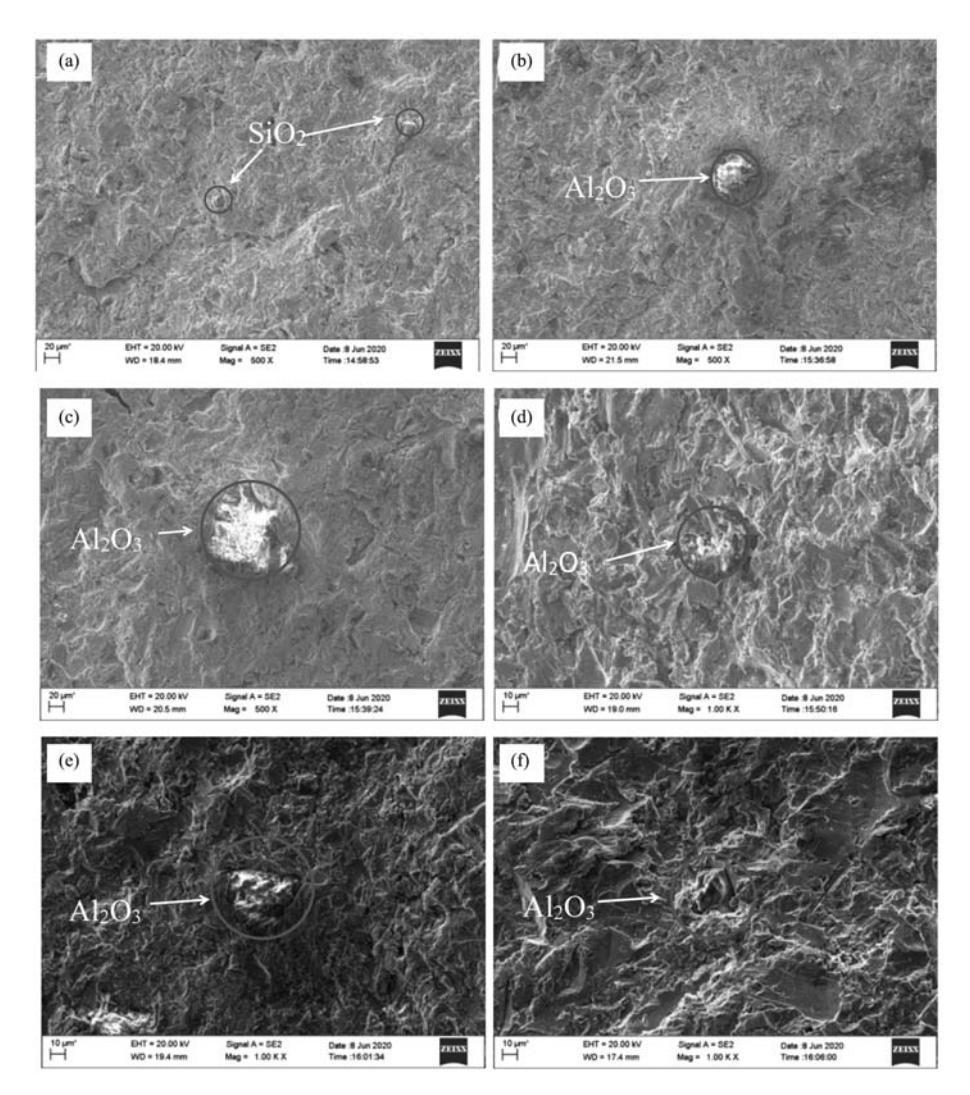
体外对存在的9个点状显示缺陷进行了能谱分析,其中 3个缺陷点为SiO<sub>2</sub>夹杂,6个缺陷点为Al<sub>2</sub>O<sub>3</sub>夹杂,Al<sub>2</sub>O<sub>3</sub> 夹杂占2/3。图4列出了两种夹杂物的微观形貌,可以看 出,夹杂物形貌为不同于基体的白色块状夹杂物,夹 杂物有的呈现颗粒状,与周边基体界限明显,有的呈 团状与基体材料界限不明显,图4a为两小块SiO<sub>2</sub>夹杂, 尺寸相对较小,约30 μm,图4b-f的Al<sub>2</sub>O<sub>3</sub>夹杂物尺寸相 对较大,达到50~60 μm。

图4 荧光点状显示缺陷扫描电镜照片 Fig. 4 Scanning electron microscope images of fluorescent spots showing defects

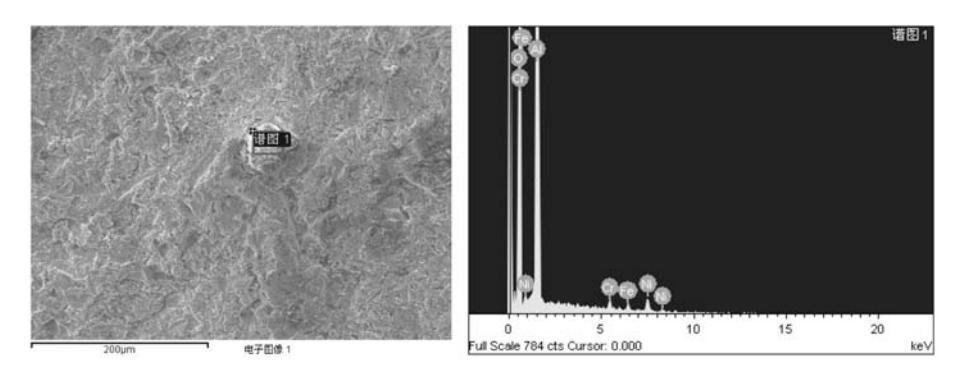
图5为一块Al<sub>2</sub>O<sub>3</sub>夹杂的照片及能谱分析图,表3 列出了该缺陷的能谱成分,该区域包括的元素有O、 Al、Fe、Cr和少量Ni。Al<sub>2</sub>O<sub>3</sub>中Al、O的质量分数比为 9:8,铝元素的质量分数为52.94%。 $Al_2O_3$ 质量占该区域84%。氧化铝消耗的氧为39.70%,而该区域氧含量为52.27%,说明还存在少量Fe和Cr的氧化物。

图5 氧化铝夹杂及能谱分析 Fig. 5 Alumina inclusion and energy spectrum analysis

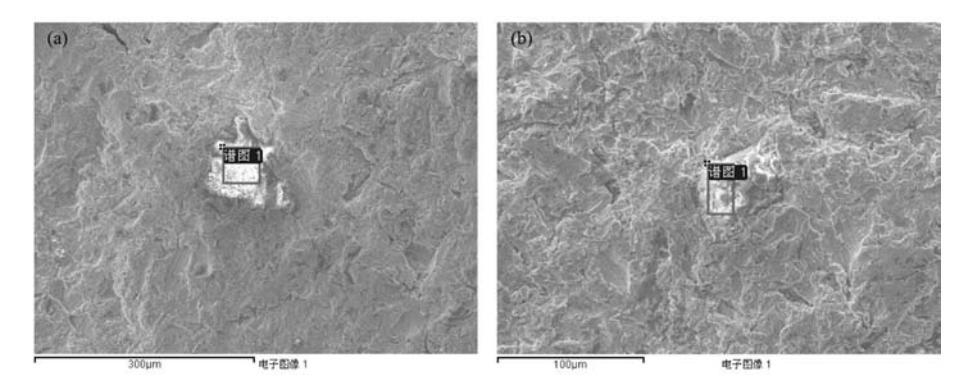
图6为大小两块氧化铝夹杂物,成分见表3。图6a 的白色氧化铝夹杂尺寸较大,达到约80 μm,该缺陷 部位颜色明显不同于基体的灰色,夹杂物的周边与铸 件本体之间的边界不清晰,可能是铸件表面反应的产 物。经计算,该部位能谱显示的Al<sub>2</sub>O<sub>3</sub>含量为83%;图 6b的氧化铝夹杂约50 μm,Al<sub>2</sub>O<sub>3</sub>含量为81%。从成分 看,除O、Al外,Si、Cr、Fe、Ni等元素含量也不高, 说明该部位基本由Al<sub>2</sub>O<sub>3</sub>组成。

图6 氧化铝夹杂 Fig. 6 Alumina inclusion

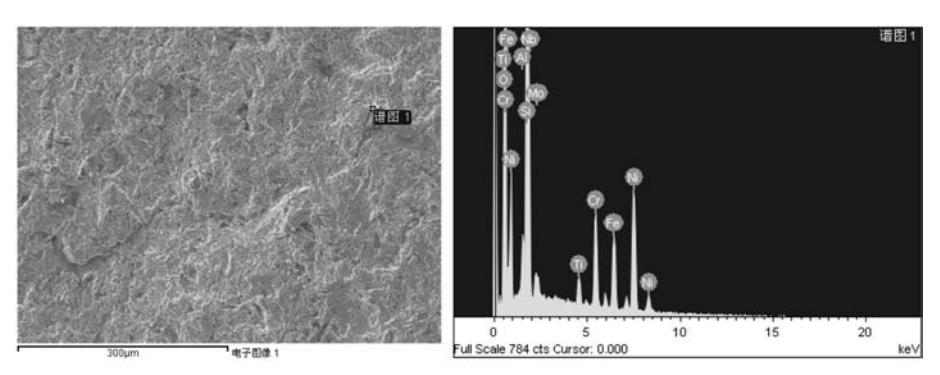
图7为铸件表面的氧化硅夹杂,表4列出了该夹杂物的成分,铸件表面的SiO<sub>2</sub>夹杂尺寸均较小,SiO<sub>2</sub>中硅元素的质量分数为46.7%。该区域SiO<sub>2</sub>占比为69.53%,SiO<sub>2</sub>消耗氧的质量分数为37.11%,剩余O含量为2.39%,说明该区域仍有少量其他氧化物。由于该夹杂物较小,区域成分中还检测到了Al、Ti、Cr、Fe、Ni、Nb、Mo的成分,其中Al、Ti略高于铸件本体,其他元

图7 氧化硅夹杂 Fig. 7 Silicon oxide inclusion

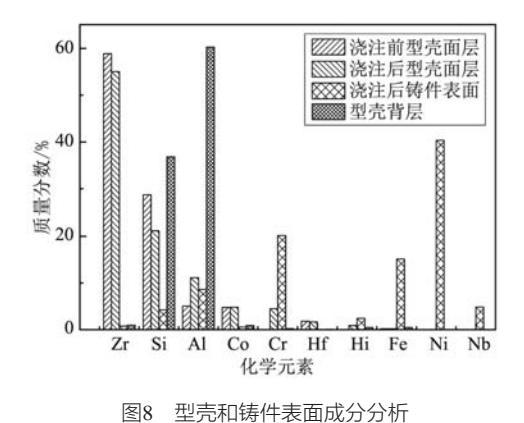
对浇注前后的型壳表面和浇注后的铸件表面,采 用手持式X射线荧光光谱仪分析了化学成分的变化(该 仪器不能测量O、C含量),表5列出了成分分析结果。 从表5和图8可以看出,与浇注用K4169合金接触的

型壳面层成分主要为ZrO<sub>2</sub>、SiO<sub>2</sub>、CoO和Al<sub>2</sub>O<sub>3</sub>,其中 含量最多的是ZrO<sub>2</sub>占58.86%,其次是SiO<sub>2</sub>占28.70%, Al的氧化物占5.09%,但为主要产生夹杂的元素。型 壳浇注后,型壳表面的ZrO<sub>2</sub>、SiO<sub>2</sub>有所降低,Al<sub>2</sub>O<sub>3</sub>、 Cr<sub>2</sub>O<sub>3</sub>、Co含量有所升高。由浇注后的铸件铸造面成分 分析可以看出,Al、Si含量升高明显,Ti含量略有增 加,Zr、Co含量不到1%,Cr、Nb含量不变,Fe、Ni含 量略有降低。说明部分型壳中的ZrO<sub>2</sub>和SiO<sub>2</sub>粘接在了铸 件表面,型壳和铸件表面的Al<sub>2</sub>O<sub>3</sub>含量升高,说明合金 中的部分铝元素参与了型壳反应。
